RELATÓRIO DE FISCALIZAÇÃO

FAZENDA D. [REDACTED]

25/10/2023 A 01/12/2023

ATIVIDADE PRINCIPAL: Produção de carvão vegetal – florestas plantadas

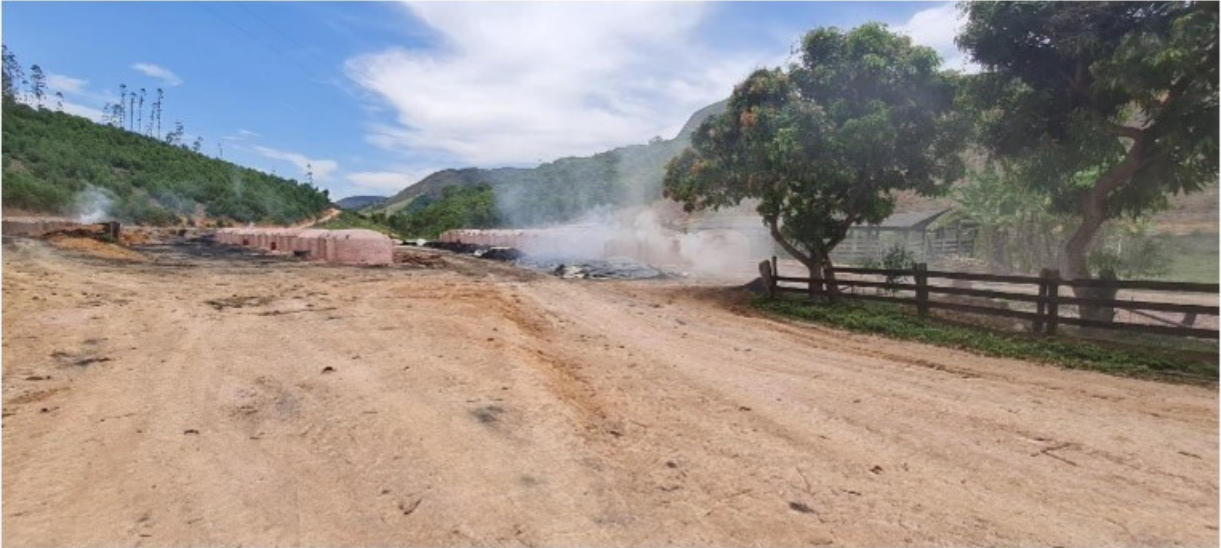
Vista geral da bateria de fornos

No terreno em frente à casa havia cerca de 90 (noventa) fornos utilizados para fabricação de carvão vegetal e, próximo, galpão utilizado, de forma improvisada, para o alojamento de alguns trabalhadores.

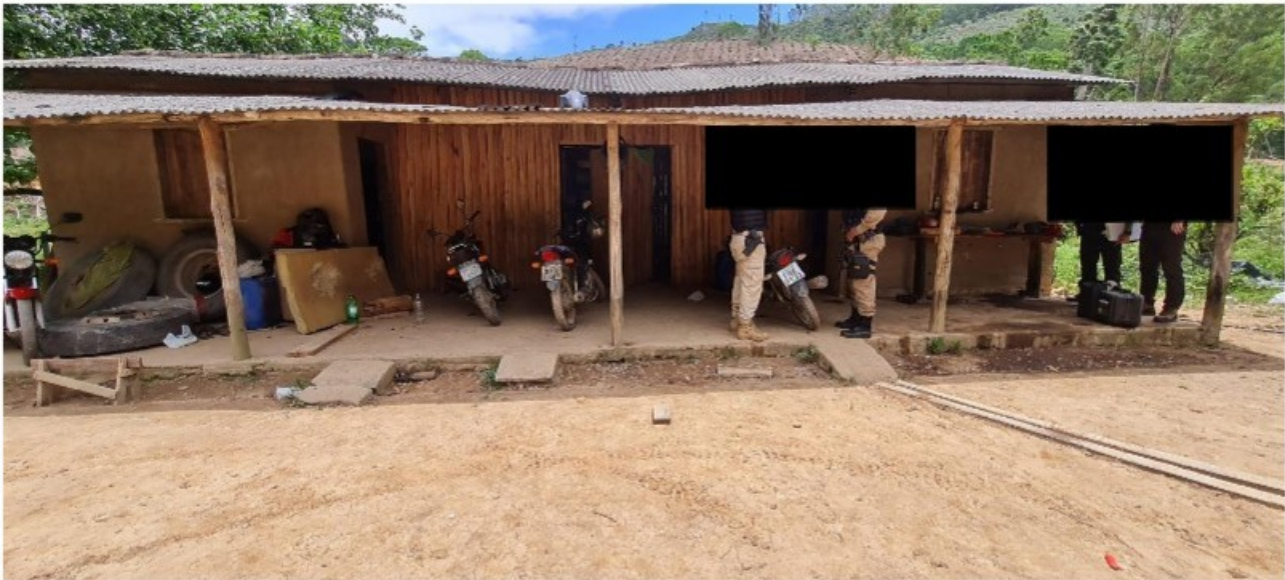
Vista frontal do alojamento, com parte construída em ripas, telhas de amianto e acúmulo de materiais na varanda.

O local improvisado como alojamento tratava-se de galpão com dois cômodos nas laterais em alvenaria, um utilizado como dormitório e outro como depósito. O espaço entre os dois cômodos de alvenaria foi fechado com ripas de madeira na frente, foi estendido e fechado ao fundo, também com ripas de madeira, tendo sido, ainda, dividido, de forma a constituir mais dois cômodos, utilizados como dormitórios, e uma instalação sanitária que era também utilizada pelos demais trabalhadores não alojados.

O alojamento possuía cobertura de telhas de amianto, material que, como é de conhecimento geral, produz considerável desconforto térmico, especialmente nos dias mais quentes. Durante a inspeção, que ocorreu entre 10:00h e 13:00 horas, foi possível sentir calor considerável no interior dos dormitórios, condição que, conforme declarações dos trabalhadores, se acentuava no decorrer da tarde, até a noite.

A entrada dos dormitórios era dotada de cobertura, resultando em espaço do tipo varanda. Parte da varanda, porém, apresentava-se ocupada por pneus velhos, vasilhames plásticos, espumas e outros materiais, o que, além de prejudicar a utilização da área pelos trabalhadores, favorecia a permanência de animais peçonhentos (imagem em anexo).

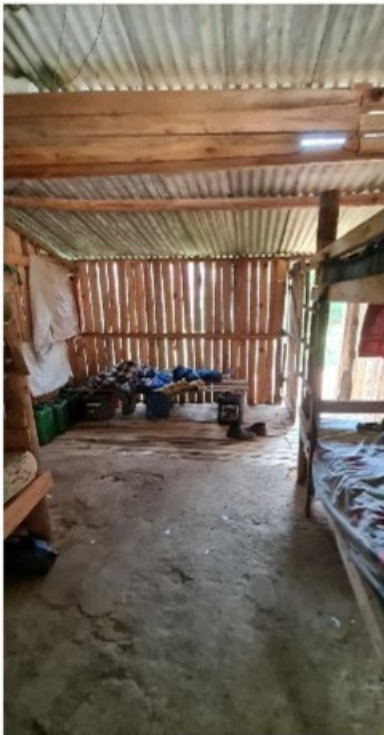
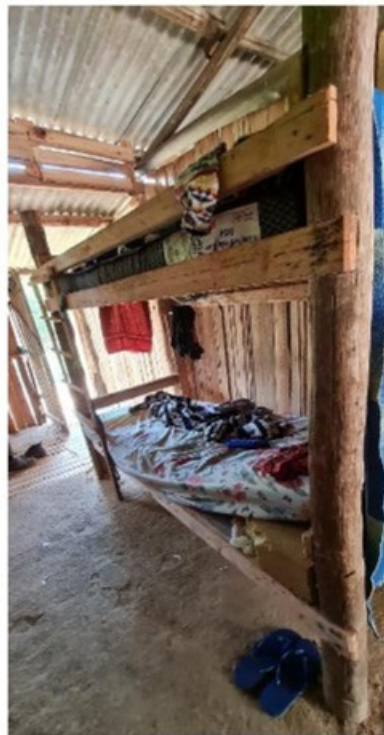
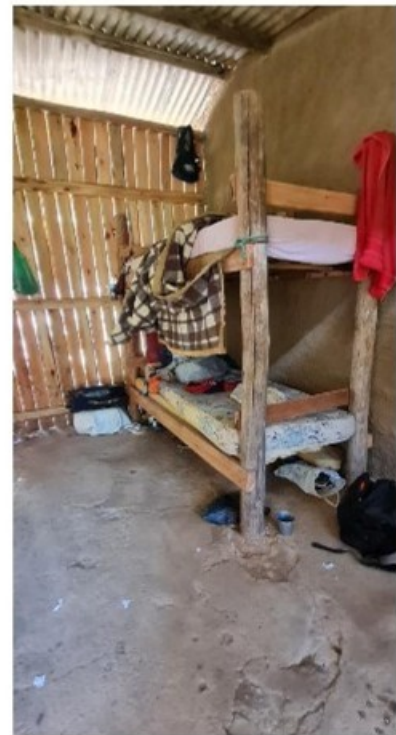
Dormitório com paredes de ripas, telhas de amianto, piso irregular, camas improvisadas, colchões velhos e rasgados

Assim, dois dormitórios possuíam apenas parte de uma parede em alvenaria, sem reboco, e todo o entorno restante construído de ripas de madeira.

Ocorre que as ripas, dispostas no sentido vertical, apresentavam-se distanciadas umas das outras, formando frestas que possibilitavam a entrada de animais peçonhentos, por exemplo.

Por outro lado, os dormitórios eram, permanentemente, alcançados pela fumaça e gases tóxicos resultantes do processo de queima/carbonização, em razão da proximidade dos fornos e ação do vento, circunstância agravada pela livre passagem entre as frestas das ripas (imagens em anexo).

As camas, do tipo beliche, também eram construídas de forma improvisada, com o uso de toras e tábuas de madeira sem tratamento e sem aparelhamento, repletas de farpas e sujeitas a infestação de insetos, em razão da ausência de tratamento (imagens em anexo).

Não foi fornecida roupa de cama aos trabalhadores, sendo que os poucos lençóis, cobertores e travesseiros utilizados foram trazidos por eles próprios. Algumas camas tinham suas estruturas utilizadas como apoio para os pertences dos trabalhadores, outras estavam dotadas de colchões velhos, e outras, de espumas sem cobertura, algumas já deterioradas.

Os pertences dos trabalhadores ficavam apoiados em estruturas das camas não utilizadas, e/ou diretamente no piso, ou em estrutura improvisada com estrado e vasilhames de plástico, ao fundo de um dos dormitórios, em razão da ausência de armários para tanto (imagens em anexo).

improvisada, com os condutores passados entre as estruturas de madeira que sustentavam a cobertura do teto, sem qualquer proteção.

Além disso, a desorganização das instalações impeliu os trabalhadores a utilizar extensões elétricas que cruzavam as camas, favorecendo a ocorrência de incêndio, especialmente considerando a quantidade de material de fácil combustão (madeira das paredes e estruturas de sustentação, colchões e tecidos), além do risco de choque elétrico (imagens em anexo).

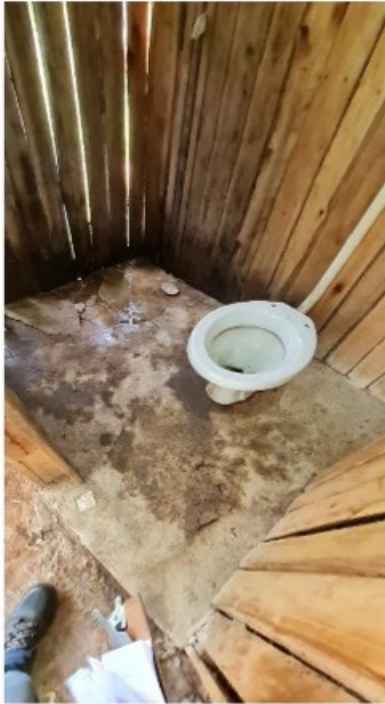
Interior da instalação sanitária, com paredes de ripas e piso deteriorado

A instalação sanitária, com entrada pelos fundos do galpão, possuía três de suas paredes construídas com ripas de madeira e era composto de vaso sanitário e chuveiro (sem suporte para sabonete e para toalha) em seu interior, e lavatório na parte exterior, junto à porta de entrada.

Da mesma forma que nos dormitórios, as ripas que constituíam as paredes da instalação sanitária, dispostas no sentido vertical, apresentavam-se distanciadas umas das outras, formando frestas que possibilitavam a visão parcial de quem estivesse utilizando o chuveiro ou no vaso sanitário (imagens em anexo).

Observou-se, inclusive, que para minimizar o devassamento, os trabalhadores cobriram a parede do banheiro limítrofe com um dos quartos com pedaços de tecido (imagem em anexo).

O piso da instalação sanitária, revestido por cimento queimado, encontrava-se com sinais de lodo, com várias rachaduras e pedaços em forma de placas já soltas, especialmente na área do chuveiro.

Também a instalação elétrica que alimentava o chuveiro e iluminação da instalação sanitária foi construída de forma improvisada, com os condutores passando entre as ripas e estrutura de sustentação da cobertura, sem qualquer isolamento que protegesse do contato com água.

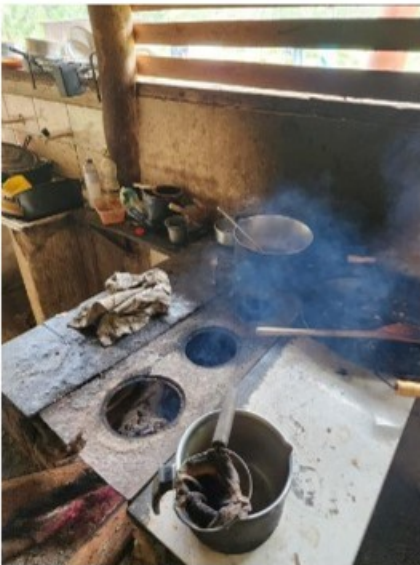
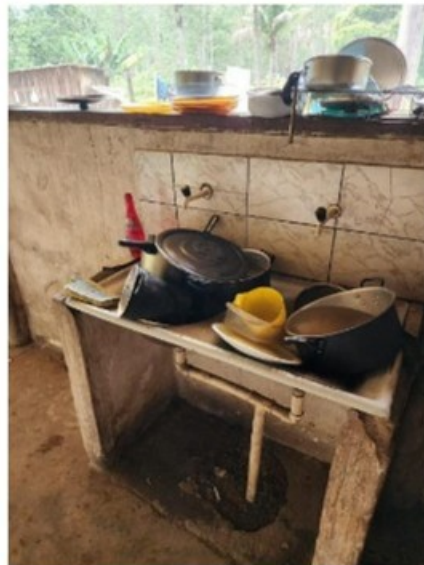
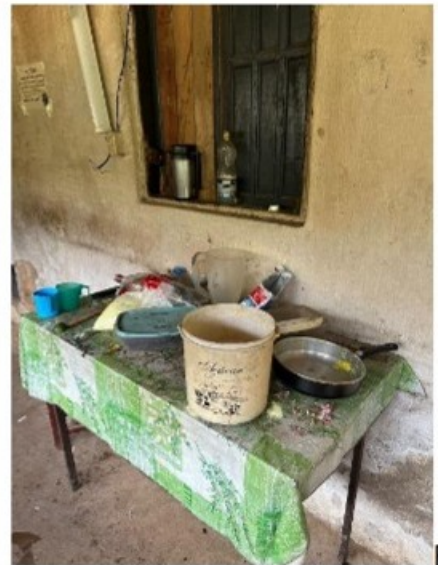
Fogão à lenha, tanque e mesa de apoio em local de preparo de refeições (jantar)

Para cozinhar os alimentos, era utilizado fogão à lenha instalado na parte dos fundos da casa, ao lado de tanque de lavar roupas, que também era utilizado para lavar os vasilhames utilizados.

A área onde estavam instalados o tanque e o fogão à lenha estava com as paredes e piso muito sujos e em estado ruim de conservação.

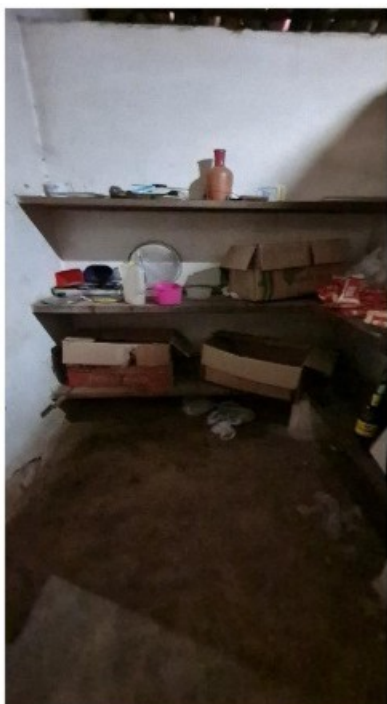
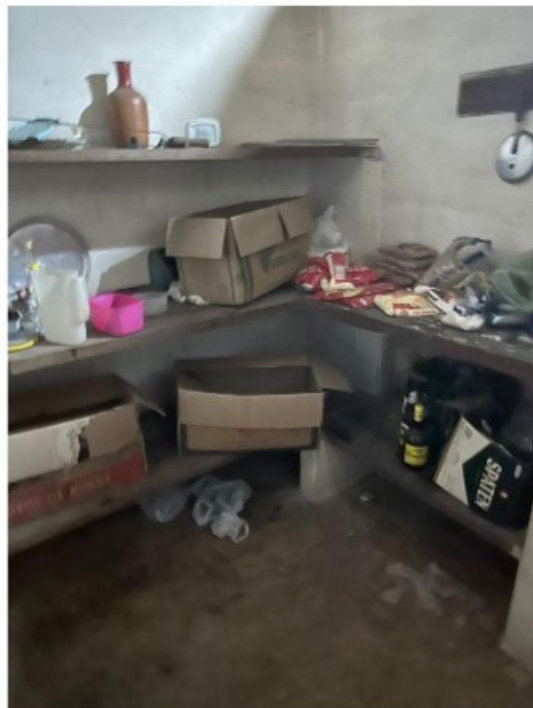
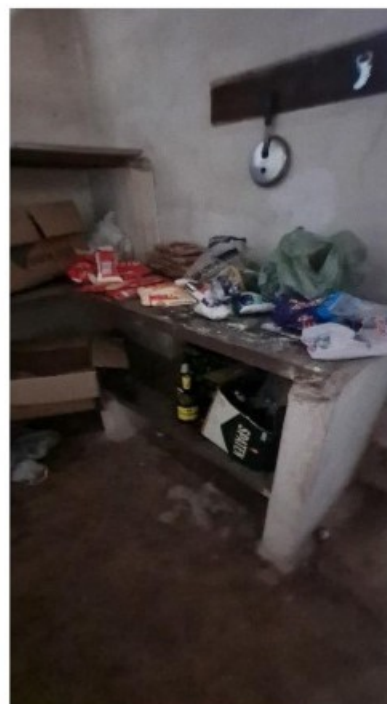
Armazenamento de mantimentos

Os mantimentos eram guardados em outro cômodo, que possuía bancadas e prateleiras bastante sujas, nas quais os mantimentos eram armazenados junto a caixas de papelão velhas e outros materiais empoeirados. O piso, de concreto sem acabamento, apresentava-se com sujeira acumulada (imagens em anexo).

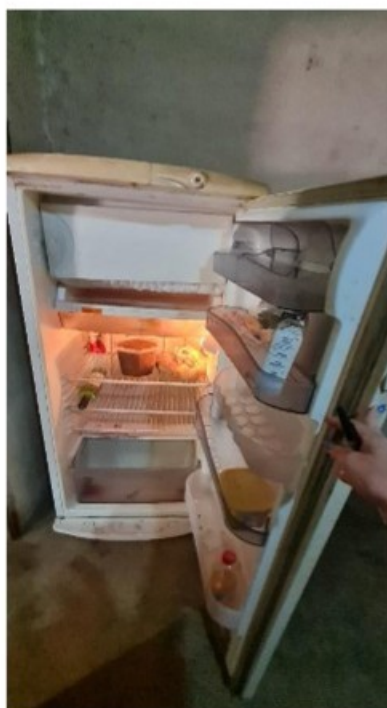
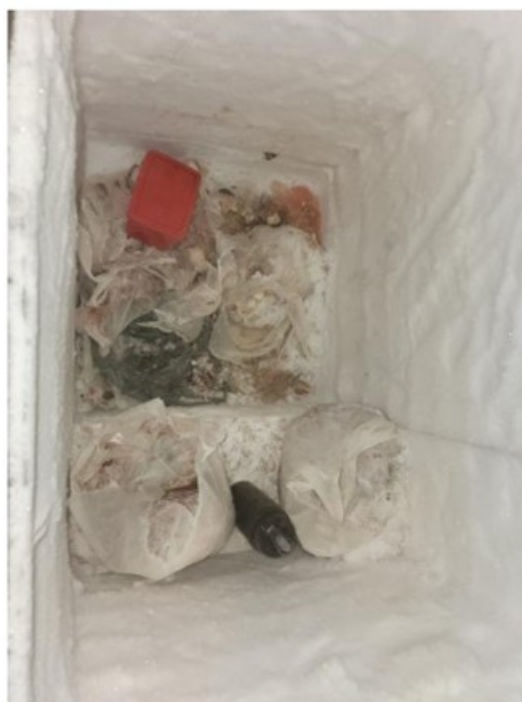
Interior de geladeira e freezer

Na casa sede havia um cômodo com geladeira e freezer, utilizados pelos trabalhadores para refrigeração e conservação de alimentos, ambos em condições ruins de conservação e

higiene (imagens em anexo).

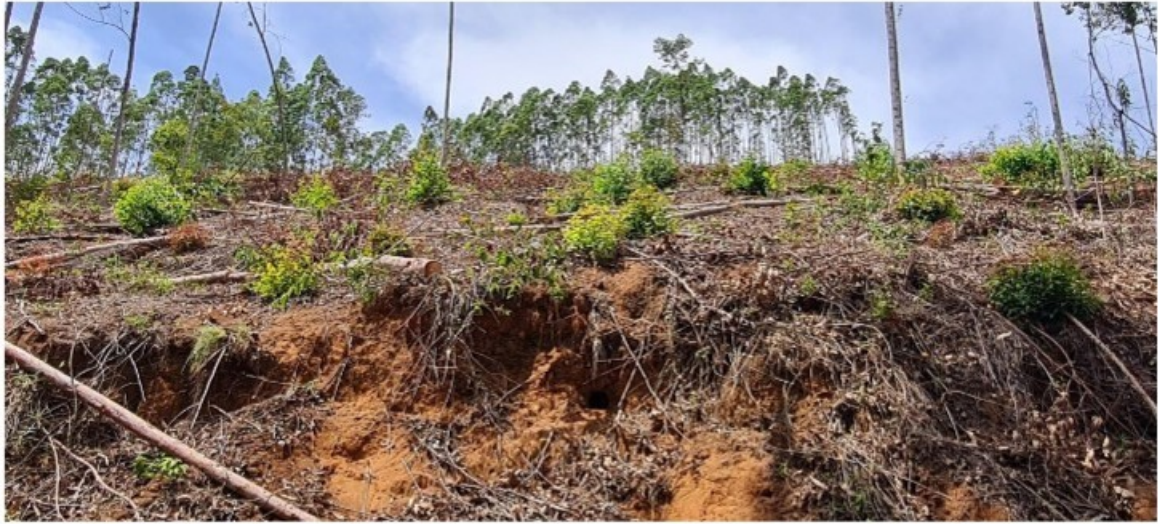
Frente de trabalho de corte de madeira

Não era disponibilizada água na frente de trabalho de corte de madeira, sendo que a água consumida pelos trabalhadores era trazida por eles de casa, em recipientes térmicos adquiridos por eles mesmos, conforme declaração dada pelos cinco trabalhadores que exerciam a função de operador de motosserra.

Importante destacar que, na frente de trabalho de corte de madeira inspecionada logo ao início da Ação, a atividade estava sendo desenvolvida sob exposição a sol pleno e em terreno inclinado, circunstâncias que potencializavam os agravos já existentes decorrentes do esforço físico no corte e movimentação das toras de eucalipto, e que, juntos, causavam aumento na demanda por hidratação.
