**RELATÓRIO DE FISCALIZAÇÃO  
(CONDIÇÃO ANÁLOGA À DE ESCRAVO)**

**ANJUS PARTICIPAÇÕES LTDA  
CNPJ: 20.010.577/0001-91**

**PERÍODO DA AÇÃO:** 28/02/2022 a 17/04/2023  
**LOCAL:** Rua Doutor Gilberto Studart, 55, sala 1108 torre 1, Cocó, Fortaleza/CE.  
**ATIVIDADE PRINCIPAL:** 6462-0/00 Holdings de instituições não financeiras

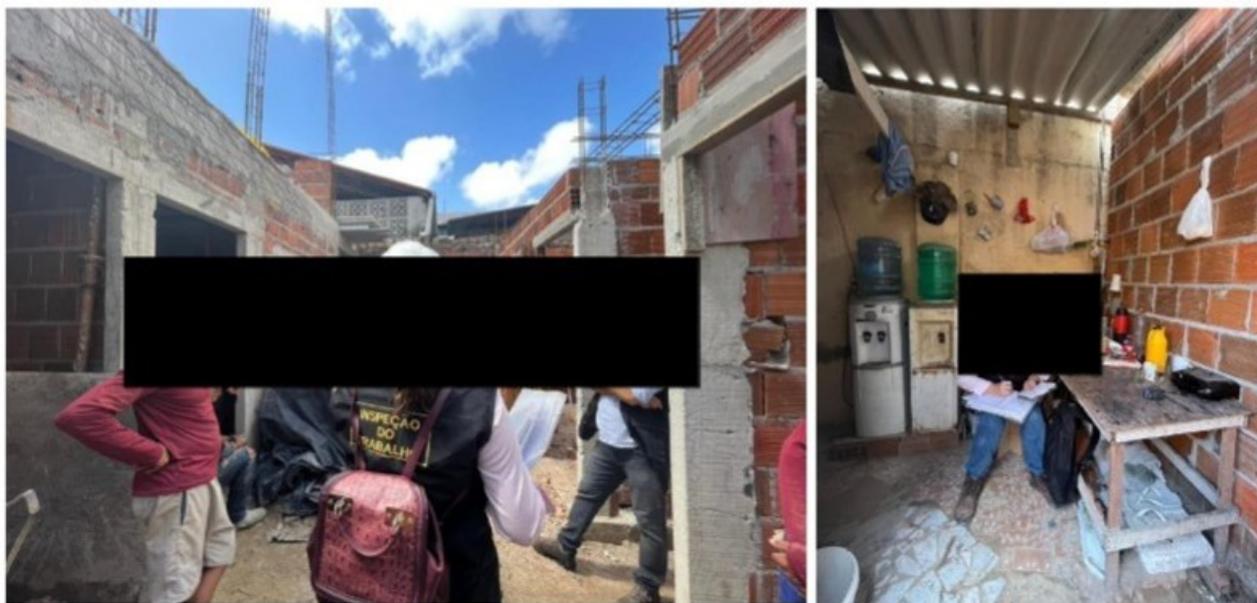
Figuras 1 e 2: Inspeção no local de trabalho

Em 28/02/2023, por volta das 09h da manhã a equipe acima descrita procedeu fiscalização no canteiro de obra da empresa qualificada, ocasião em que foram realizadas entrevistas com empregados e a tomada de registro fotográfico da situação encontrada.

Cumprir informar que todos os trabalhadores desenvolviam atividades (pedreiros, serventes, mestre de obra, vigia, etc) voltadas para a construção de apartamentos/quitinetes para a empresa Anjus Participações Ltda. Do total de 09 empregados encontrados, 02 trabalhadores afirmaram não possuir contrato de trabalho assinado, fato confirmado pela pesquisa no Sistema E-social e pela documentação apresentada pela empresa.

Durante essa inspeção realizada no canteiro de obras, a fiscalização, em razão dos riscos graves e iminentes a saúde e segurança dos trabalhadores, foi emitido o TERMO DE EMBARGO Nº 1.065.027-0, determinando:

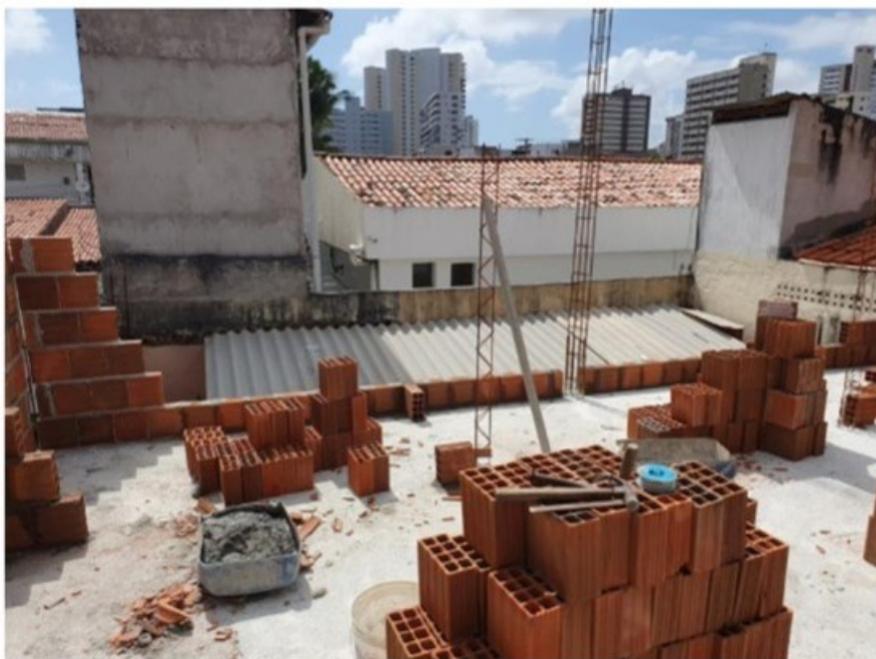
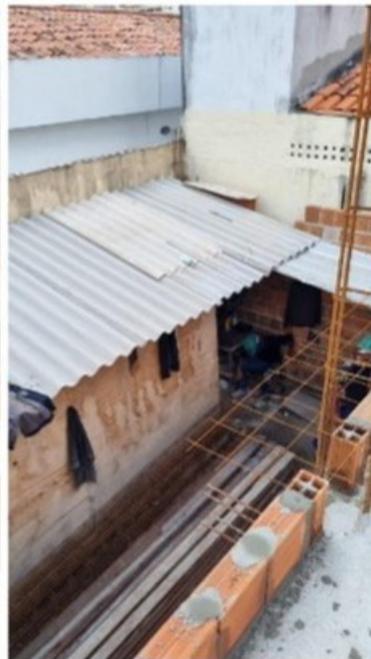
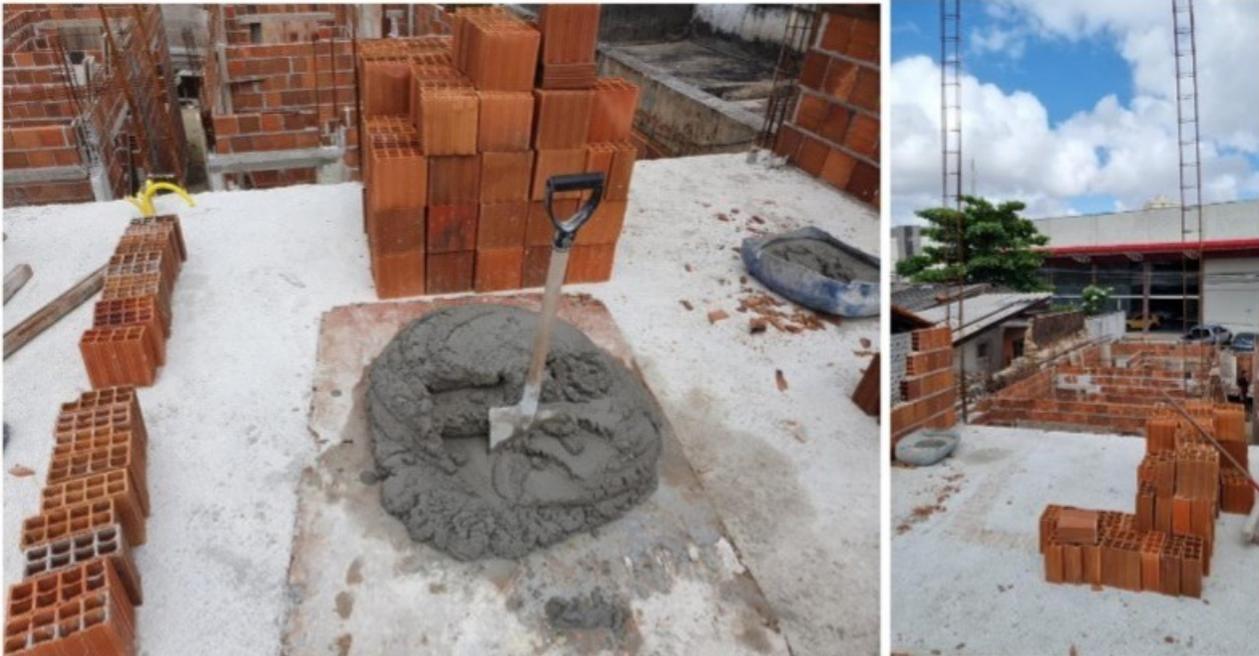
318273-8 - Deixar de instalar proteção coletiva onde houver risco de queda de trabalhadores ou de projeção de materiais ou objetos no entorno da obra e/ou instalar proteção coletiva sem ser projetada por profissional legalmente habilitado.

135094-3 - Deixar de utilizar sistema de proteção contra quedas sempre que não for possível evitar o trabalho em altura.

*Figuras 3 a 6: Falta de proteção coletiva onde houver risco de queda de trabalhadores ou de projeção de materiais ou objetos no entorno da obra.*

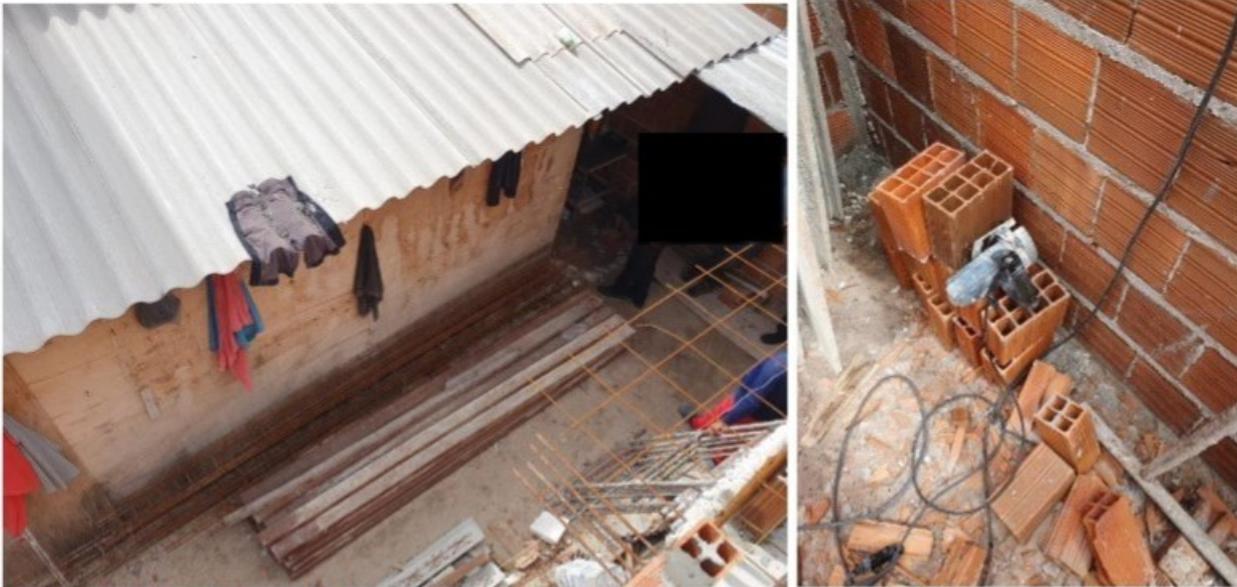
318451-0 - Deixar de manter o canteiro de obras organizado, limpo ou desimpedido, notadamente nas vias de circulação, passagens e escadarias e/ou deixar de realizar a remoção de entulhos ou sobras de materiais por meio de equipamentos ou calhas fechadas e/ou manter resíduos orgânicos acumulados ou expostos em locais inadequados do canteiro de obras, assim como a sua queima.

Figuras 7 e 8: Desorganização no ambiente de trabalho, com vias de circulação com sobras de materiais.

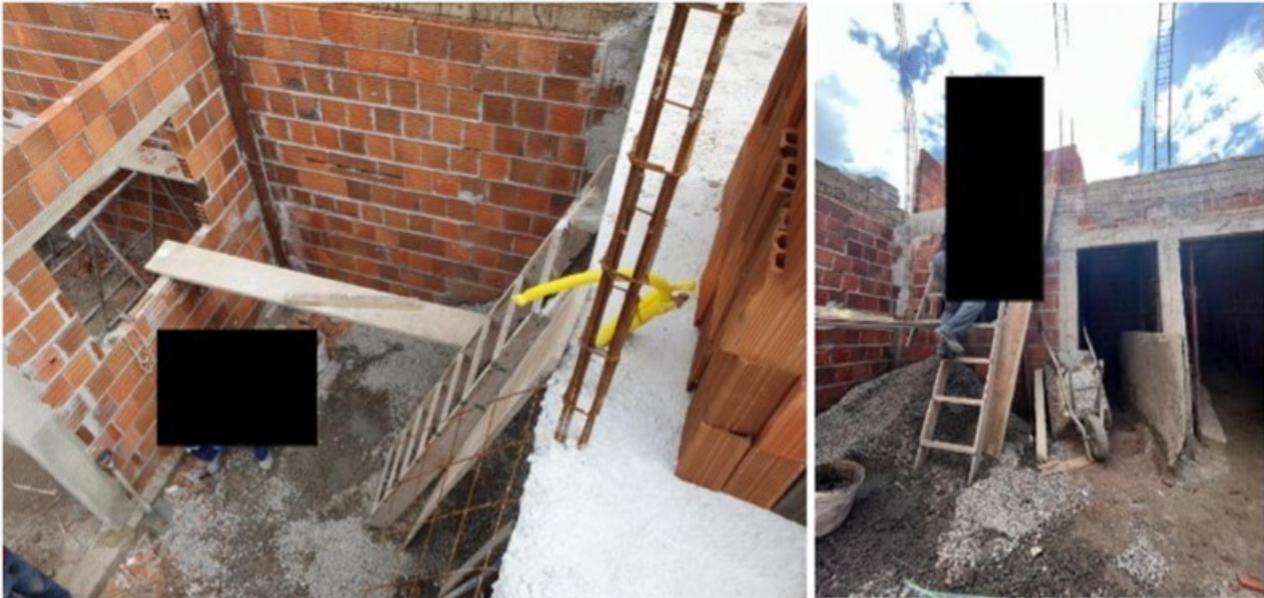
318254-1 - Deixar de instalar escada ou rampa para transposição de pisos com diferença de nível superior a 0,4 m (quarenta centímetros) como meio de circulação de trabalhadores.

Figuras 9 e 10: Escada sem proteção/Risco de acidente por quedas de trabalhadores

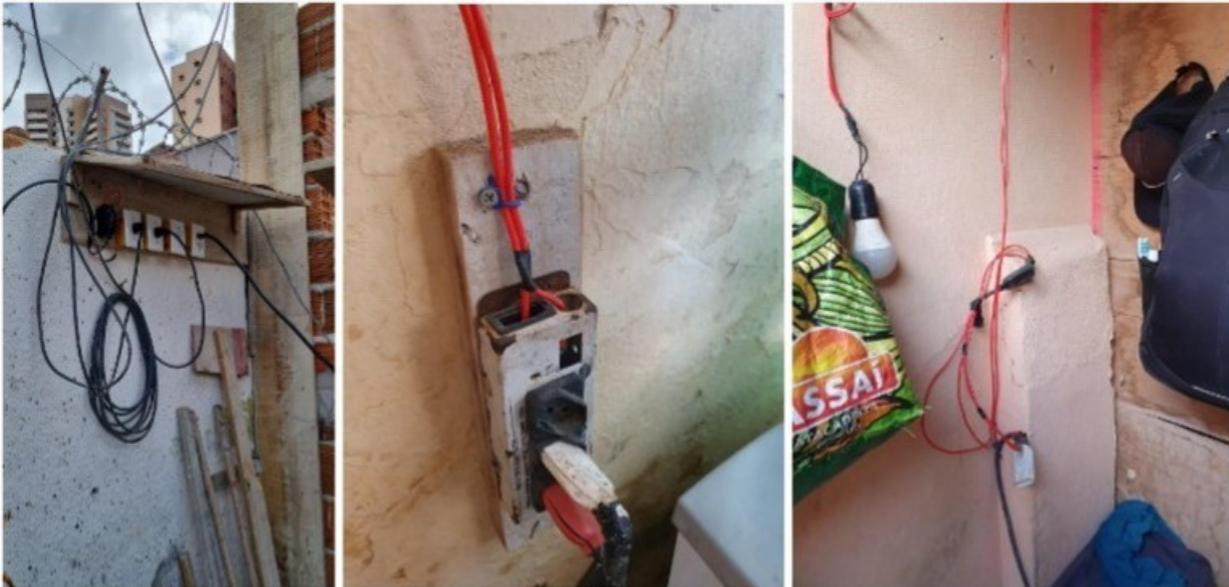
318166-9 - Manter quadro de distribuição das instalações elétricas em desacordo com o disposto no subitem 18.6.10 da NR 18.

Circunstâncias do caso específico: Instalações elétricas provisórias do canteiro em desacordo com o previsto na NR-18.

Figuras 11 a 13: Quadro de distribuição das instalações elétricas em desacordo com o disposto no subitem 18.6.10 da NR 18 e fiação com risco de choque elétrico.

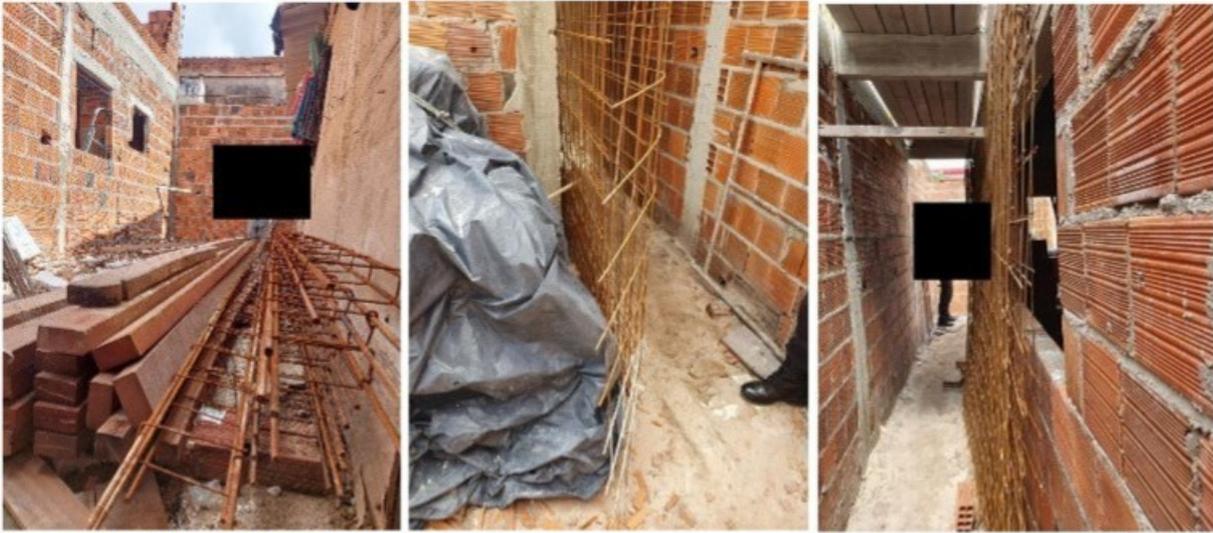
318221-5 - Deixar de proteger as extremidades de vergalhões que ofereçam risco para os trabalhadores.

Figuras 14 a 16 Vergalhões com pontas expostas

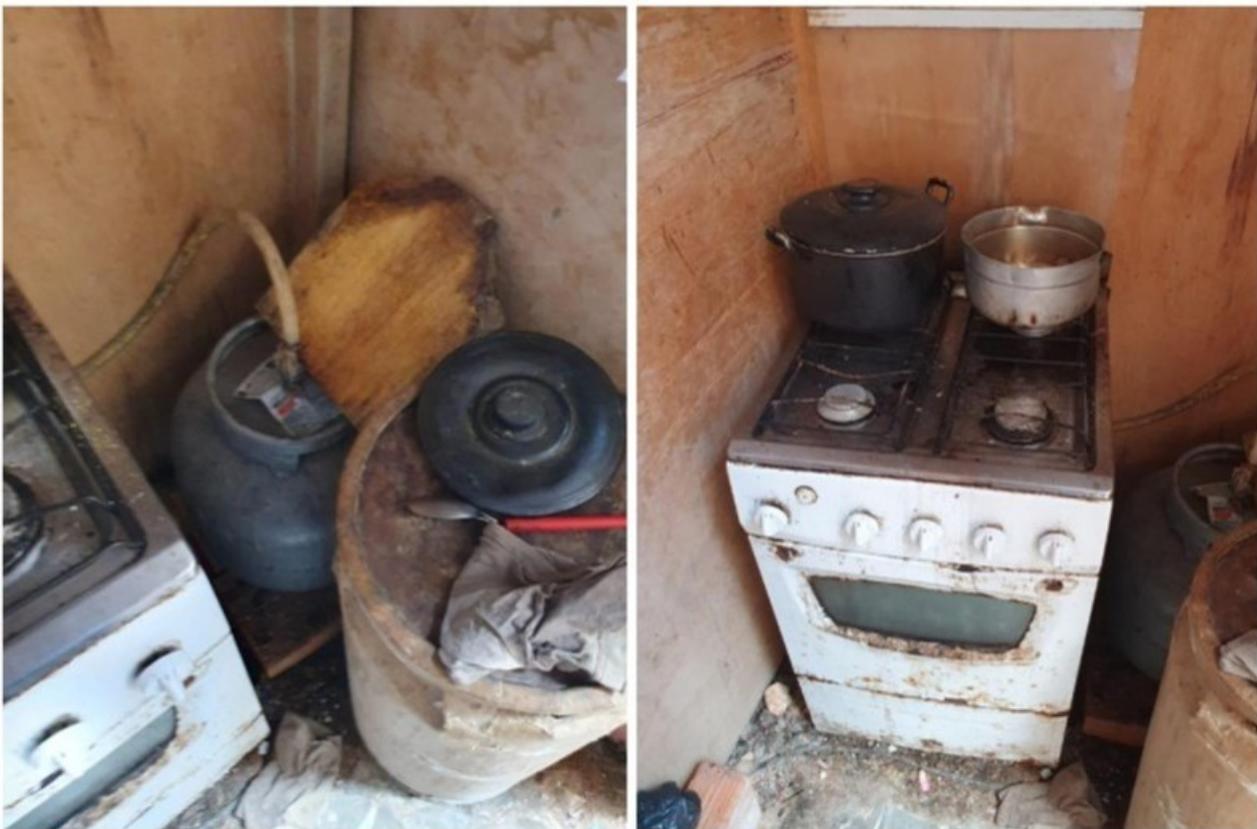
124271-7 - Manter recipiente de armazenagem de gás liquefeito de petróleo - GLP instalado em área interna, sem ventilação e/ou sem observância das normas técnicas brasileiras pertinentes.

Figuras 12 e 18: Gás liquefeito em área interna

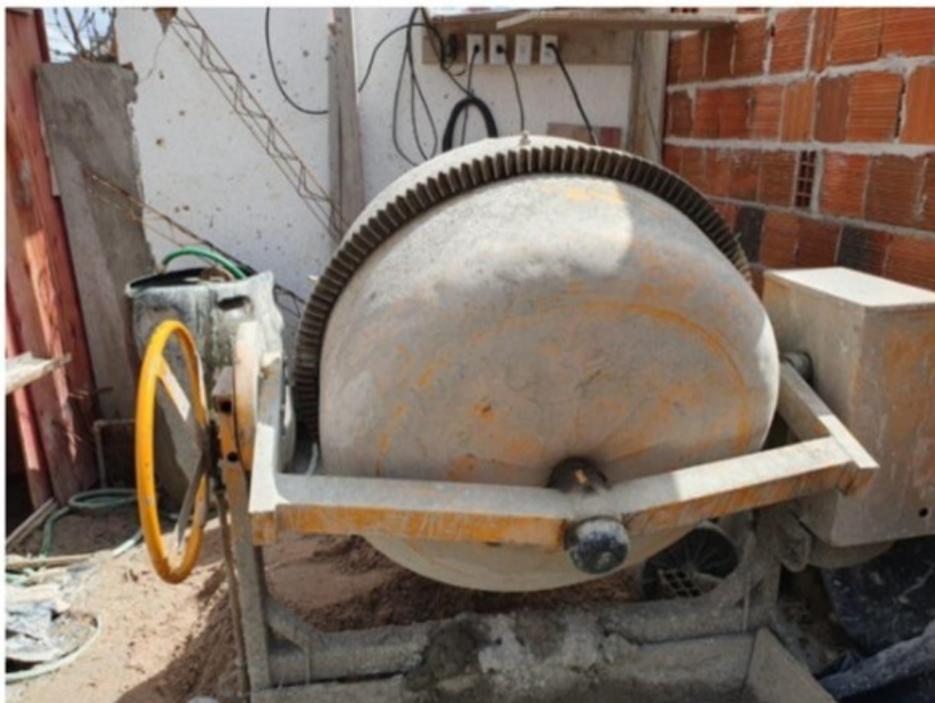
2. Deixar de dotar o acesso à zona de perigo do mecanismo (cremalheira) de fechamento de proteção fixa;
3. Deixar de equipar a betoneira com um ou mais dispositivos de parada de emergência, por meio dos quais possam ser evitadas situações de perigo latentes e existentes;
4. Utilizar betoneira cujos dispositivos de partida, acionamento e parada sejam projetados, selecionados e instalados em desacordo com o estabelecido no item 12.4.1 da NR 12 (acionamento acidental).

*Figura 19 Betoneira sem sistema de bloqueio e de parada de emergência.*

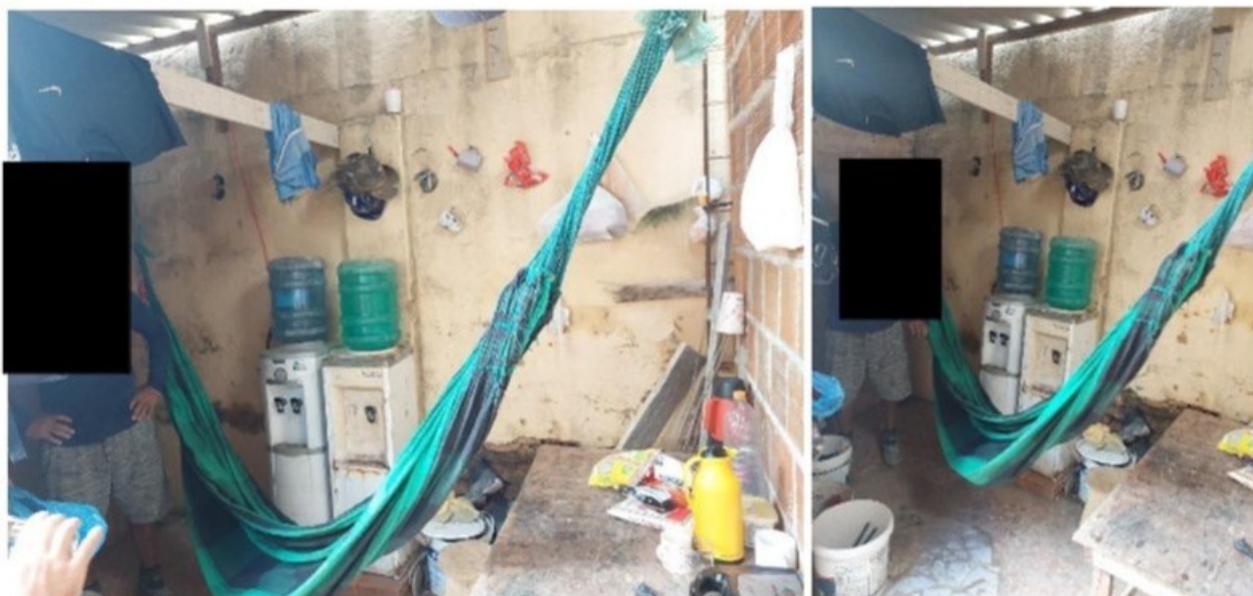
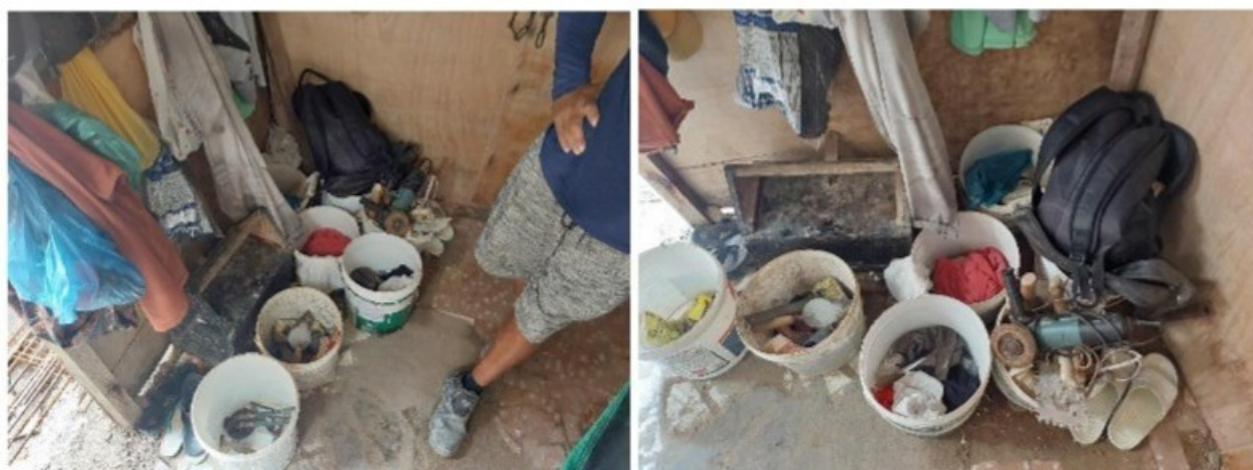
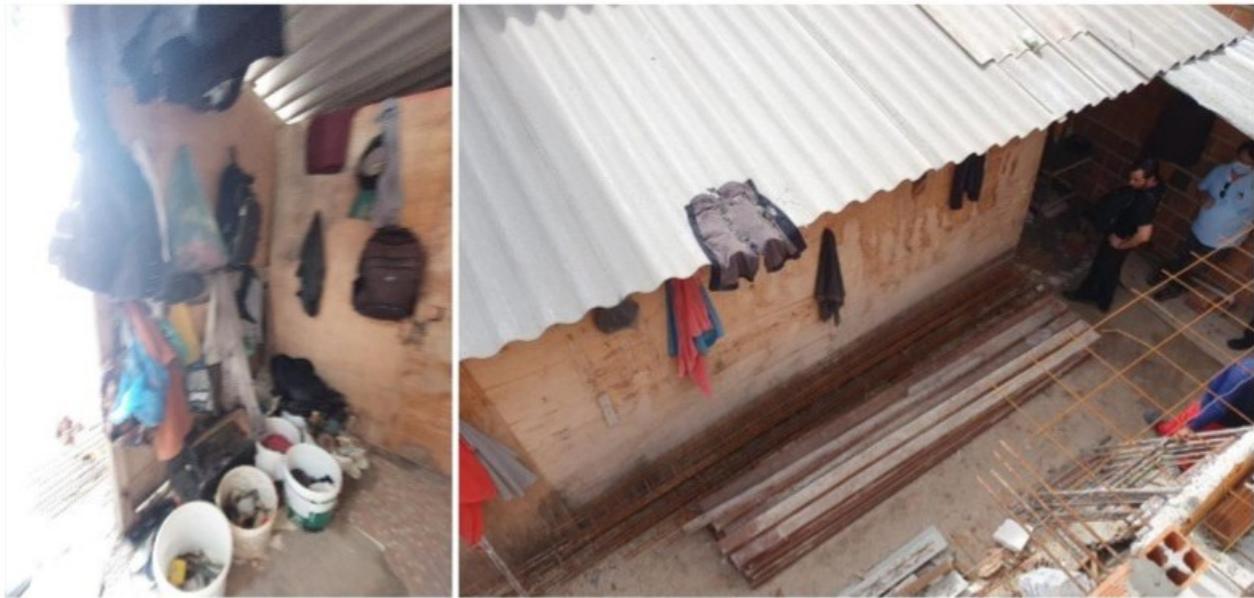
Esse barraco era constituído de três espaços divididos por tábuas( madeirite). O primeiro era um espaço muito reduzido, onde o trabalhador armava sua rede a noite, impressada entre ferramentas de trabalho, dois bebedouros sujos, alimentos, calçados e mochilas dos demais trabalhadores. Não havia luz elétrica nesse espaço onde o trabalhador dormia, nem água canalizada, nem instalações sanitárias, nem armários para guarda de pertences pessoais e alimentos. O segundo espaço era utilizado como depósito e estava fechado com cadeado no momento da inspeção. O terceiro espaço era utilizado

como uma cozinha improvisada. Nessa cozinha muito precária, montada num diminuto espaço, encontramos um fogão, um botijão de gás e alimentos, sem qualquer organização e higiene e o único ponto de luz de todo o barraco. Não havia água encanada, nem pia para lavagem dos alimentos e utensílios domésticos. O trabalhador [REDACTED] [REDACTED] tinha que pegar água com um balde no único ponto de água, localizado na parte da frente do canteiro de obras, para produzir os alimentos, lavar os utensílios domésticos, encher os bebedouros e tomar banho. Como também não havia chuveiro, o trabalhador pegava água com um balde e tomava banho dentro dos apartamentos(quitinetes) em construção, sem nenhum conforto, higiene e segurança. Alguns trabalhadores, aqueles que se sujeitavam a essa situação, também tomavam banho dessa forma no final de cada jornada de trabalho.

Figuras 20 a 25: Barraco onde o trabalhador [REDACTED] estava alojado.

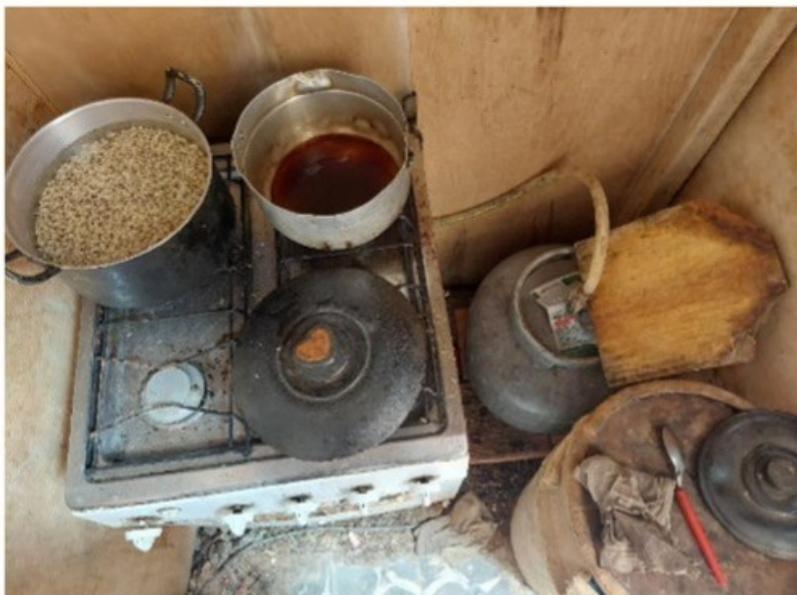
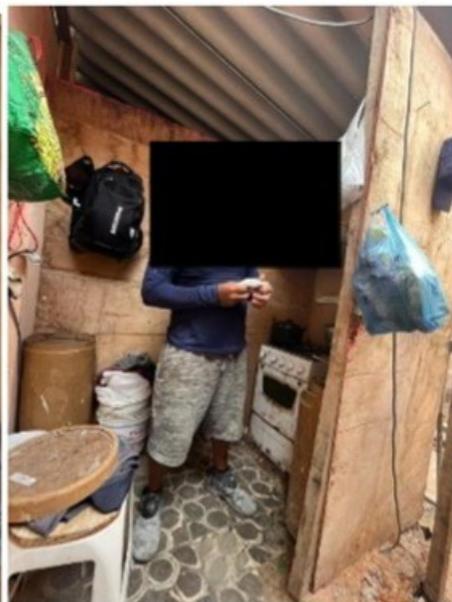
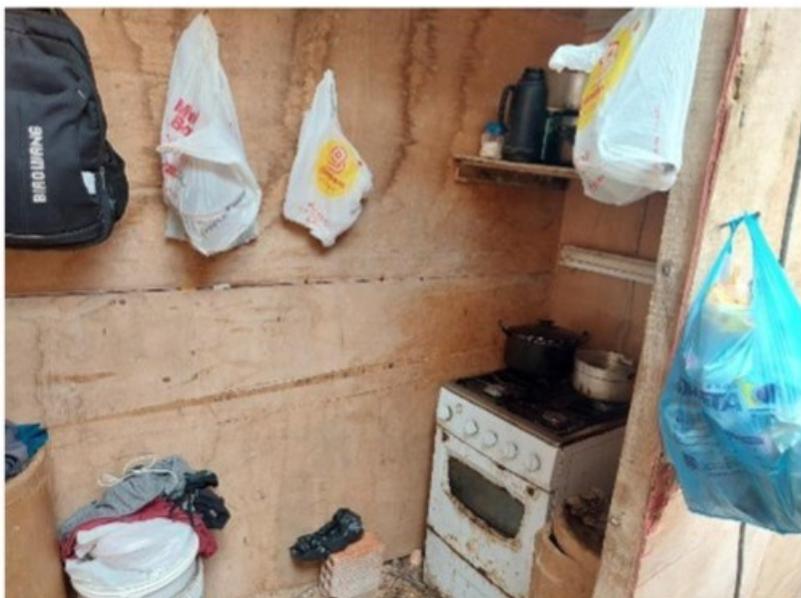
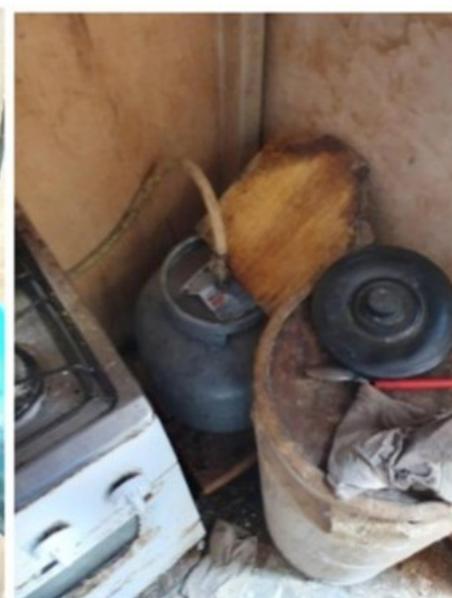
O empregador não fornecia camas ou redes nem tampouco roupas de camas. O trabalhador dormia em rede própria armada, num espaço muito apertado entre os dois bebedouros, mochilas, ferramentas e alimentos. Não havia armários, o que obrigava os trabalhadores a colocarem mochilas e outros pertences pessoais diretamente sobre o chão ou pendurados nas paredes. O barraco não possuía porta na sua única entrada, de modo que impedisse o seu devassamento. Não havia janelas. A ausência de portas nesse barraco deixava o trabalhador exposto, sem qualquer privacidade, conforto e segurança, causando constrangimento o simples ato de troca de roupa. Havia um fogão

e um botijão de gás instalados na parte destinada a cozinha. O empregador não fornecia cadeiras, copos ou talheres para tomada das refeições. A alimentação era produzida pelo Sr. [REDACTED] nessa cozinha improvisada para ele próprio e para mais três trabalhadores, que realizavam suas refeições sentado em baldes, em cima de tijolos ou diretamente no chão.

Figuras 26 a 29: Cozinha improvisada

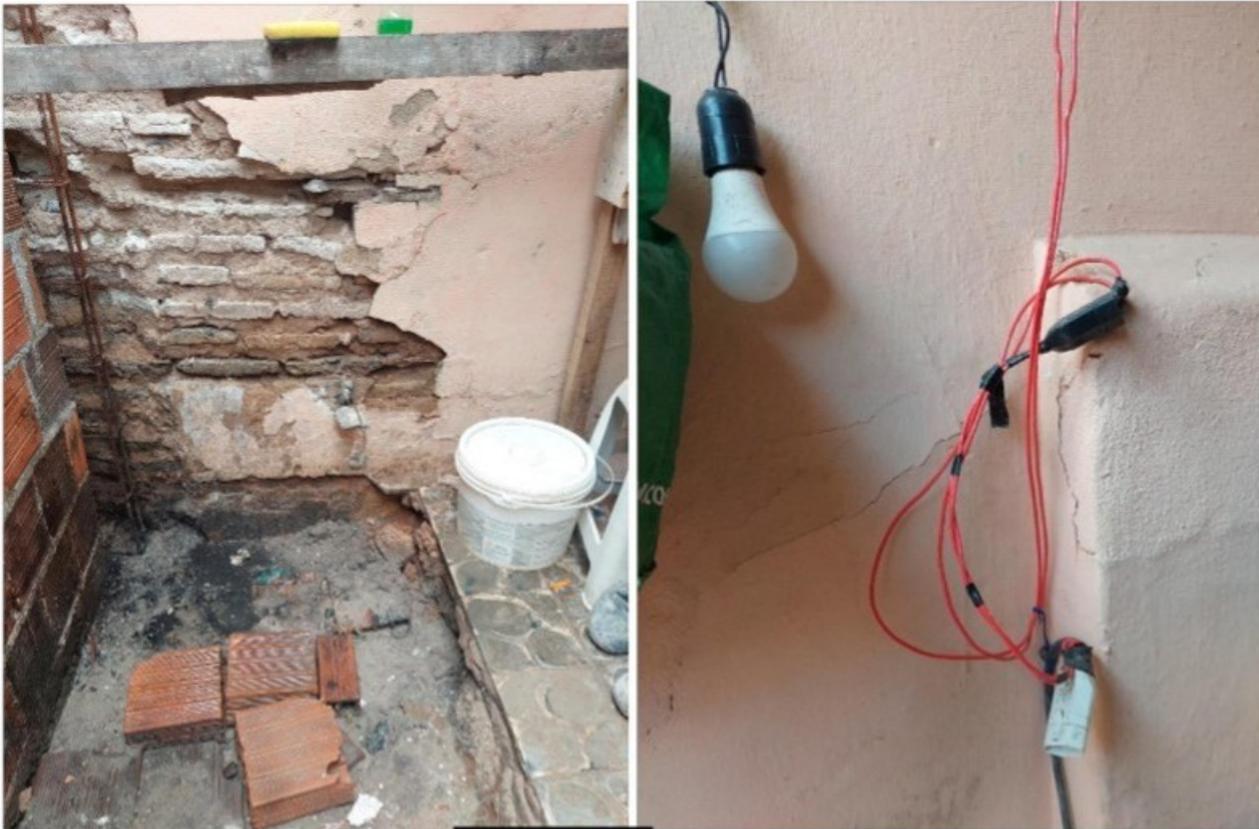
Figuras 30 a 31: Local onde o trabalhador [REDACTED] lavava os utensílios domésticos e alimentos, devido a ausência de pia e cambiara elétrica(único ponto de luz do alojamento).

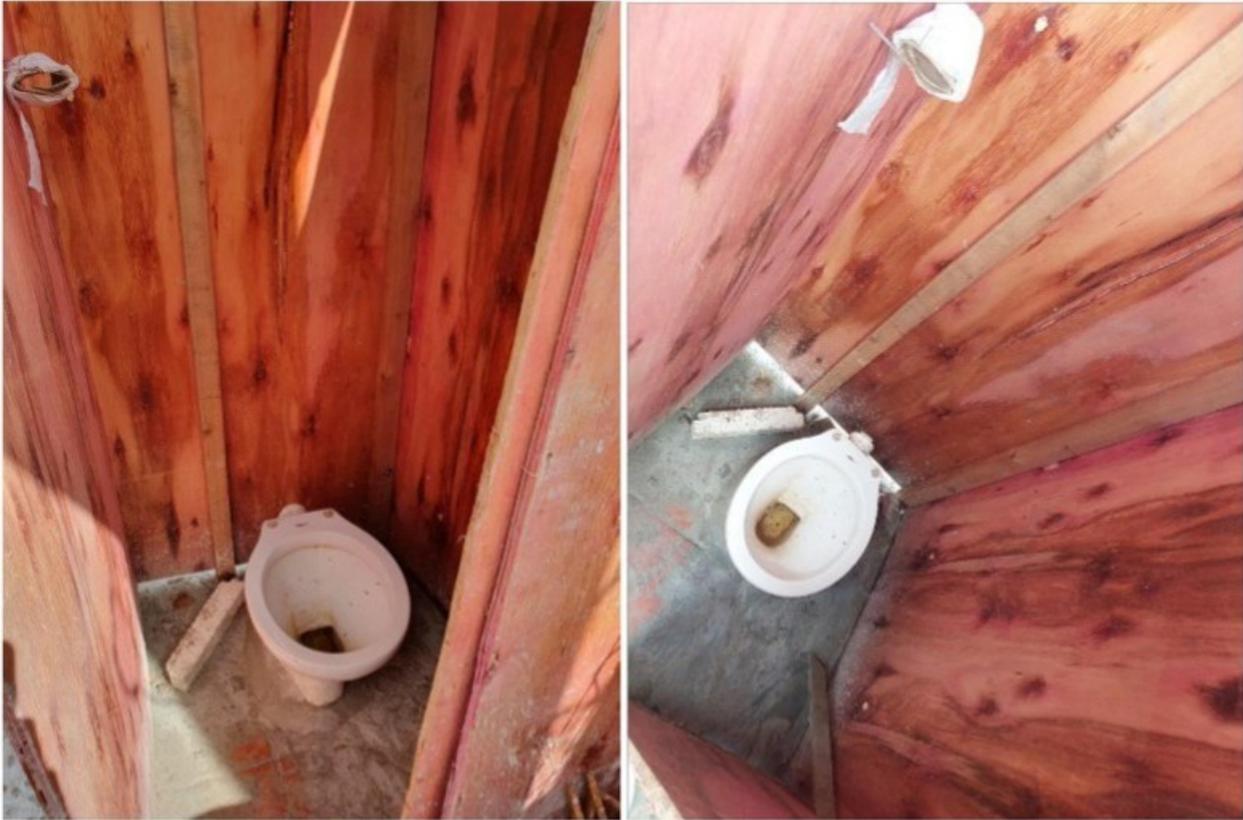
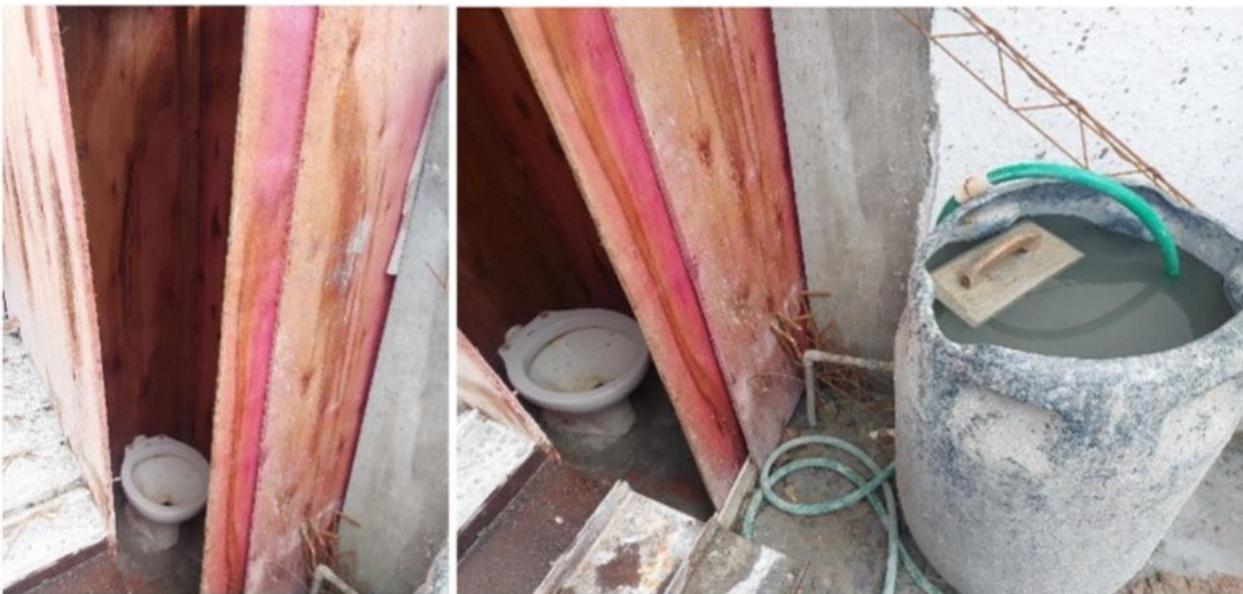
Na parte da frente do canteiro de obras, havia um vaso sanitário, utilizado por todos os trabalhadores. Não havia nesta instalação chuveiro nem tampouco água canalizada. Os trabalhadores eram obrigados a usar um balde para dar descarga no vaso sanitário. Também foi informado que não havia fornecimento por parte da empresa de qualquer material de limpeza(sabão, papel higiênico, toalhas). Os vergalhões ficavam espalhados por toda a obra, inclusive encostados na parede do barraco com as pontas, sem qualquer proteção, voltadas para a entrada do barraco, local de dormir do Sr. [REDACTED], com risco de acidente iminente, que era agravado pelo fato de não haver iluminação nesse espaço, além de todos os riscos graves e iminentes relatados no Relatório Técnico de Embargo( risco de queda de matérias, risco de queda de trabalhador, risco de choque elétrico, risco de incêndio, risco de acidentes com máquinas, entre outros), que poderiam levar a morte de trabalhador.

Figuras 32 a 35 Instalação sanitária sem água e sem local para depósito de lixo.
