## ERRADICAÇÃO DO TRABALHO ESCRAVO RELATÓRIO DE FISCALIZAÇÃO

### **CERAMICA PRADO LTDA – ME**

PERÍODO: DE 09/02/2018 A 23/02/2018

**Atividade econômica principal:** Produção de artefatos de cerâmica (CNAE 2342-7/02)

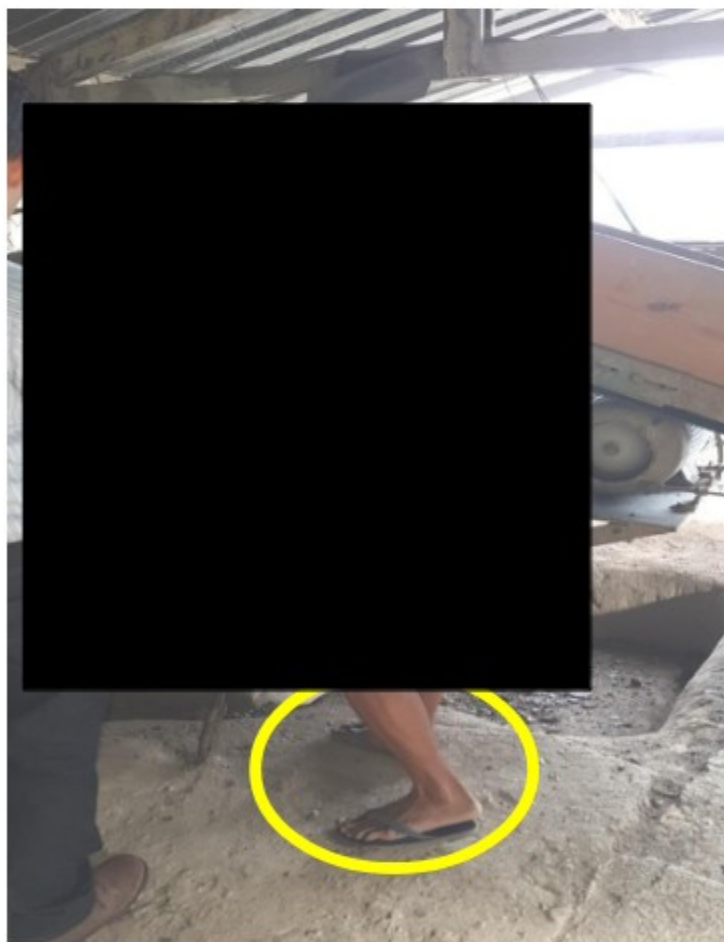
**Foto 1-** Não fornecimento de EPIs: trabalhador laborando de chinelos, com riscos de acidentes.

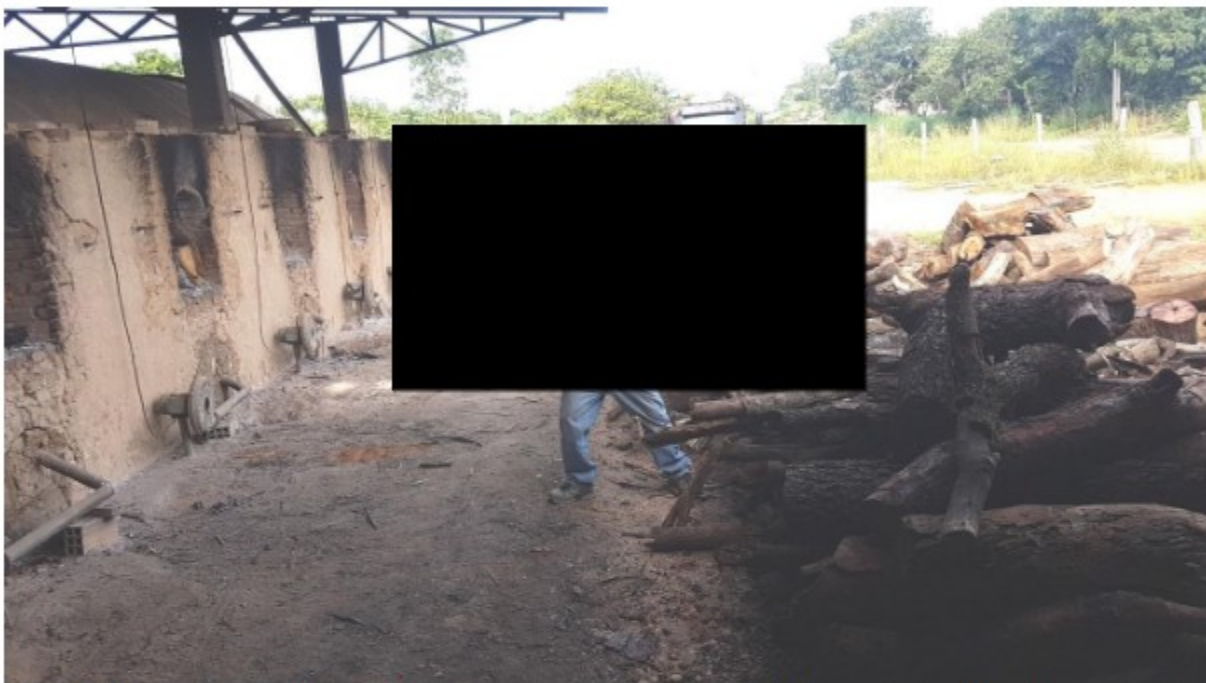
Foto 2– Não fornecimento de EPIs: trabalhador tentando improvisar a proteção da face contra do calor dos fornos, pois não havia recebido proteção facial.

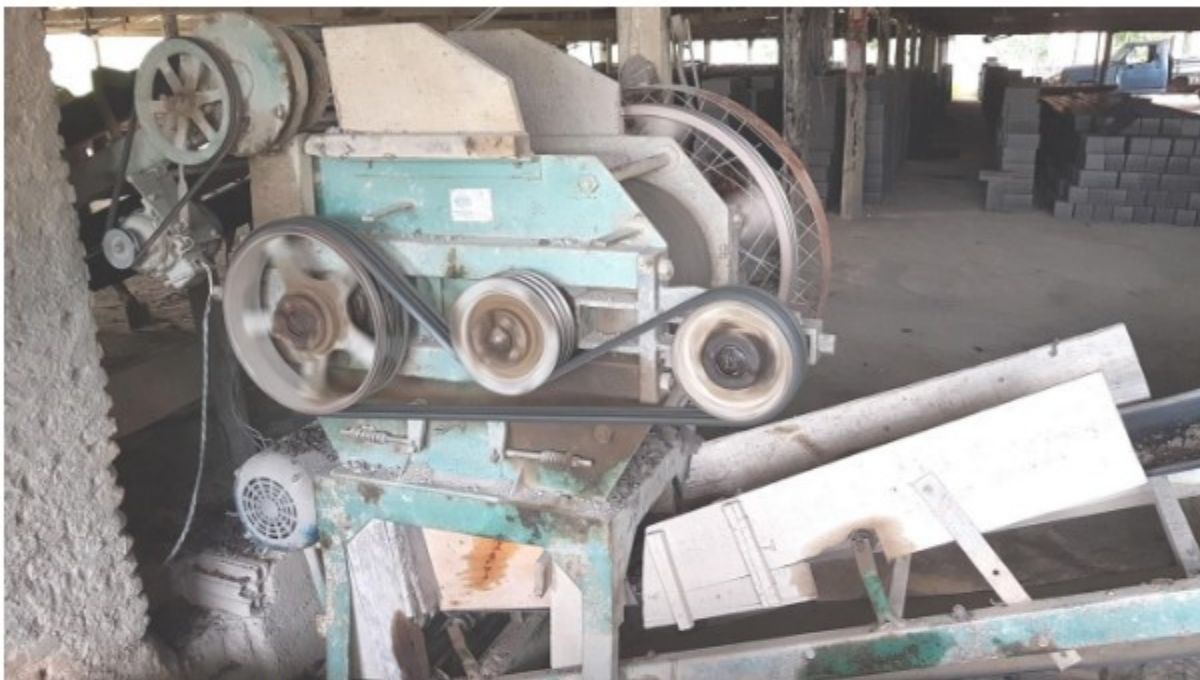
Foi constatado que a empregadora deixou de instalar proteções fixas ou móveis com dispositivos de intertravamento em transmissões de força e seus componentes móveis, quando acessíveis ou expostos. Com efeito, as transmissões de força das máquinas instaladas no local (desintegrador, cilindro e maromba) estavam sem proteção das partes móveis (eixos, correias, roldanas e polias totalmente expostas), gerando sérios riscos de esmagamento, aprisionamento e amputação de membros superiores e/ou inferiores dos trabalhadores. Cabe ressaltar que havia algumas proteções parcialmente instaladas, mas essas eram inadequadas, pois permitiam facilmente o acesso acidental às partes móveis das máquinas.

**Foto 4-** Máquina da Cerâmica Prado: transmissões de força (polias e correis) sem proteção .

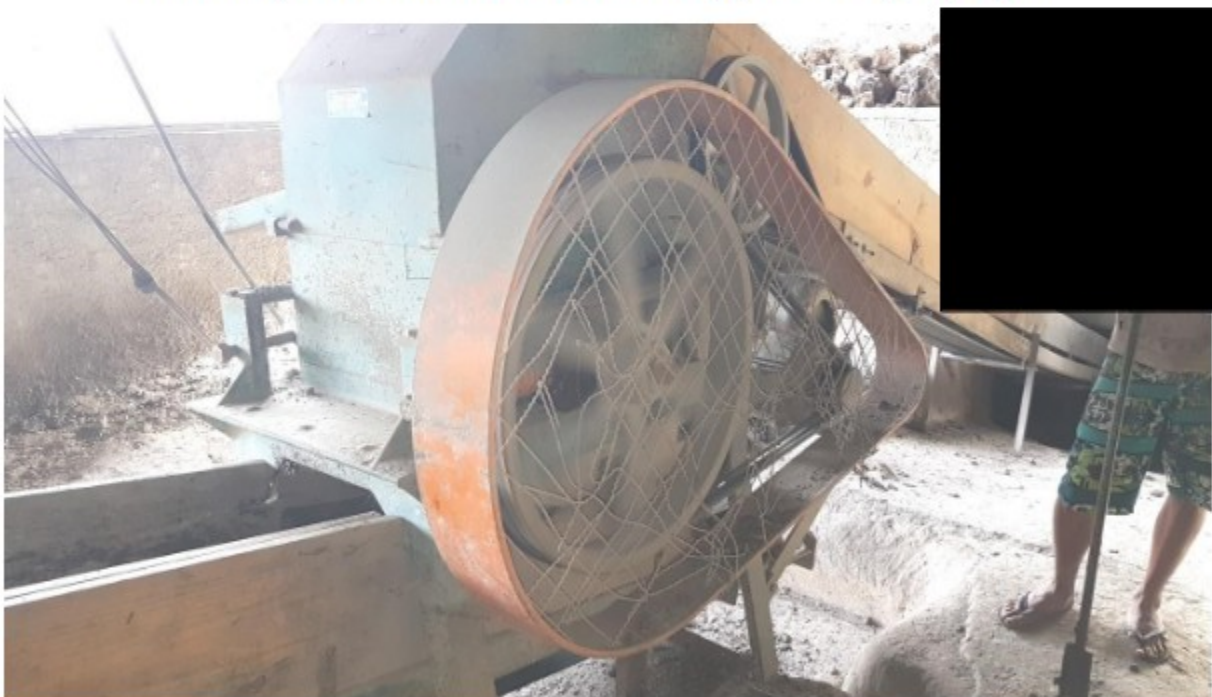
**Foto 5-** Máquina da Cerâmica Prado: proteção das transmissões de força (polias e correis) com transmissão de força construída de forma inadequada (com grandes aberturas) e ainda já danificada.

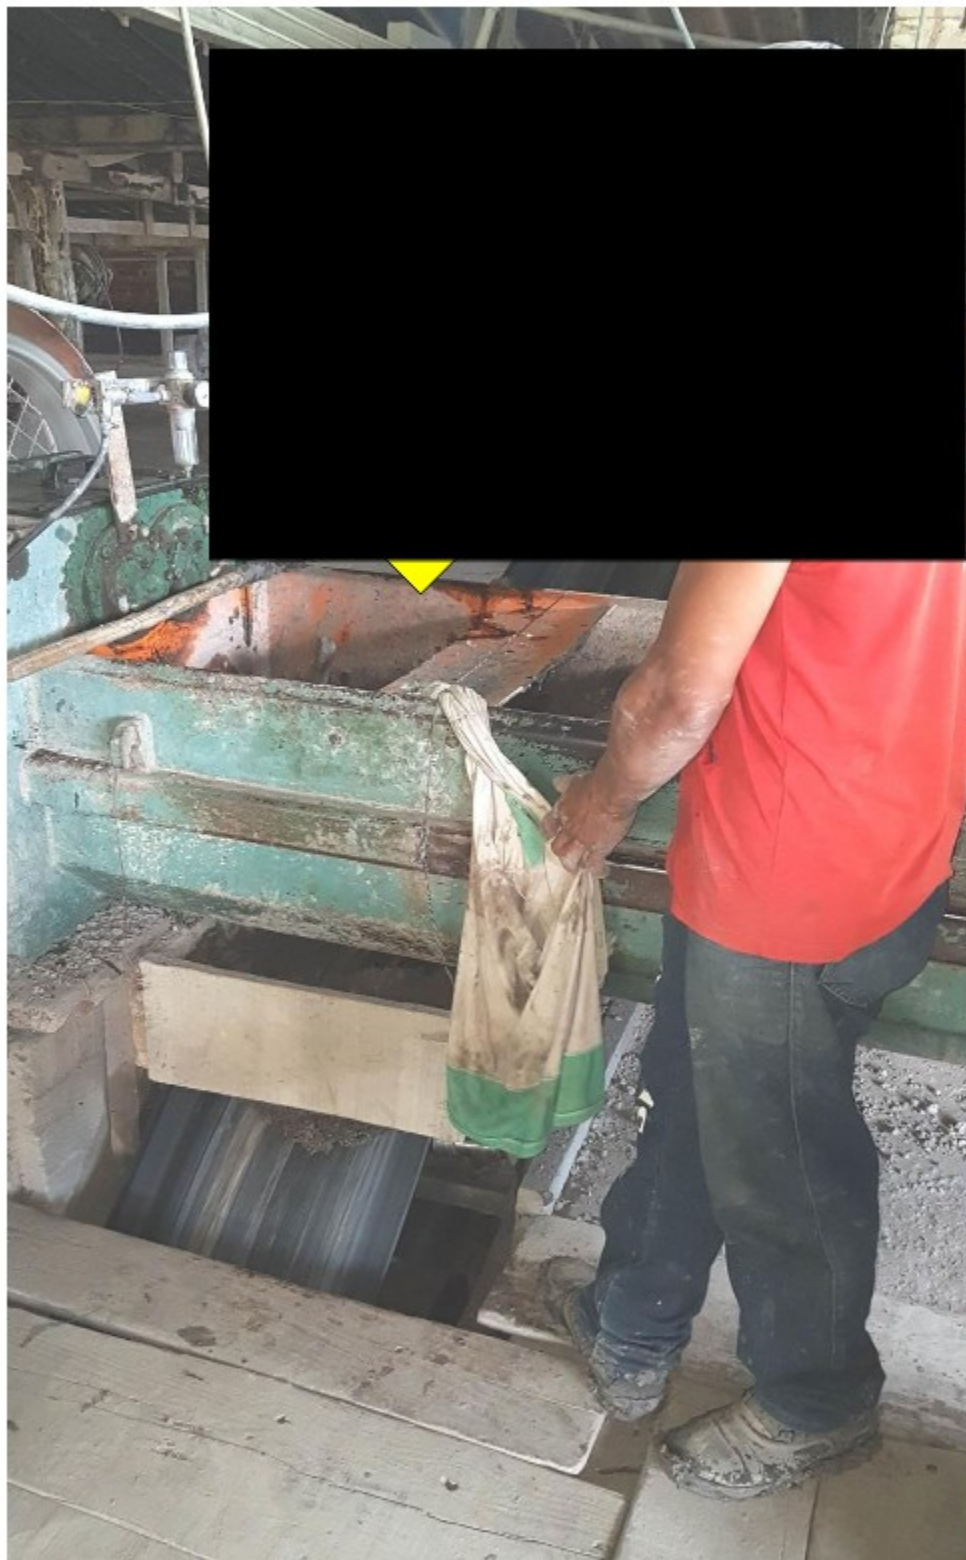
Foi constatado que a empregadora deixou de instalar sistemas de segurança em zonas de perigo de máquinas e/ou equipamentos. Com efeito, as zonas de perigo do “caixão alimentador”, do desintegrador e homogeneizador não possuíam nenhum sistema de proteção, gerando risco de causar acidentes graves. A parte superior das referidas máquinas, onde a argila era triturada, homogeneizada e amassada, estavam abertas permitindo que os trabalhadores inserissem as mãos naqueles locais, seja de forma acidental ou intencional, podendo ter seus membros superiores decepados, arrancados e/ou prensados.

**Foto 6–** Máquina misturadora de argila da Cerâmica Prado: zonas de perigo (vide seta amarela) sem nenhuma sistema de segurança, totalmente acessível ao trabalhador e com sérios riscos de acidentes do trabalho.

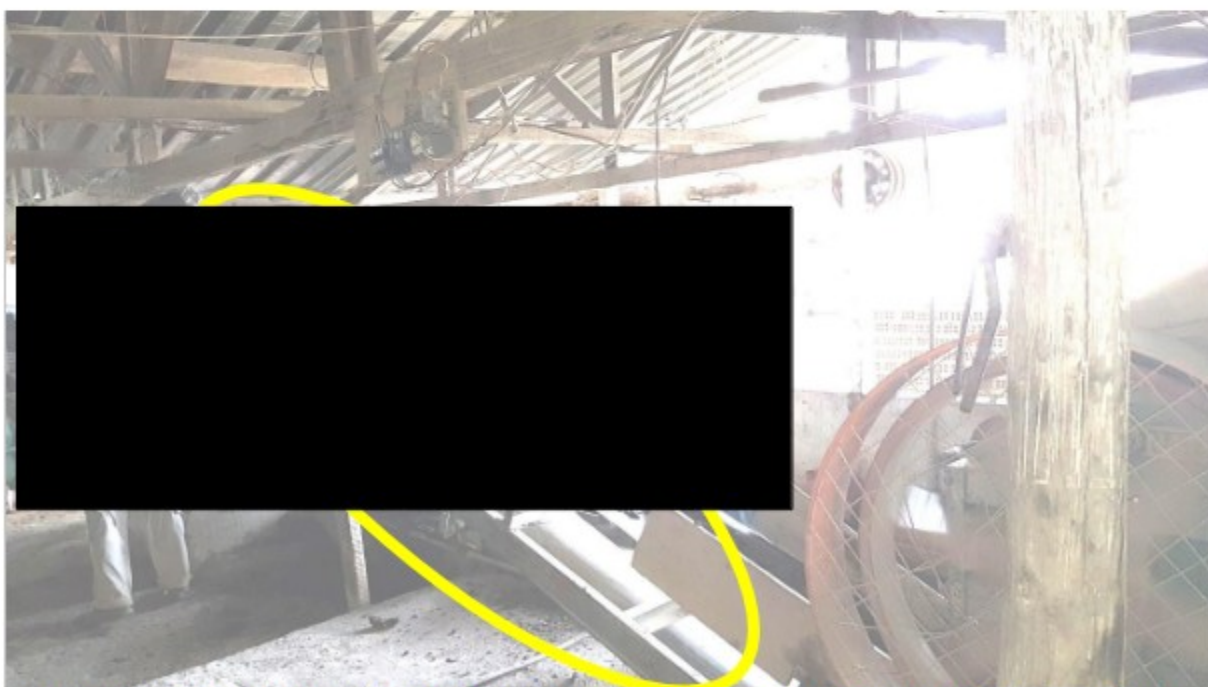
Contatamos que a empresa havia deixado de proteger movimento perigoso de transportador contínuo de materiais, em pontos de esmagamento, e/ou agarramento e/ou aprisionamento acessíveis durante a operação normal. Com efeito, no setor de produção de tijolos existem 04 (quatro) grandes máquinas principais (misturador, desintegrador, misturador e maromba), sendo que o transporte da argila de uma para outra máquina é feito através de correias transportadoras. Acontece que os pontos de agarramentos dos referidos equipamentos de transporte, formados pelas esteiras, roletes e caldas, não dispunham de nenhum sistema de proteção, gerando situações de riscos que podem causar graves acidentes do trabalho por esmagamento, amputação ou arranchamento (vide fotografias em anexo).

Foto 7- Correia do transportador contínuo de materiais sem nenhuma proteção, com sérios riscos de causar acidentes.

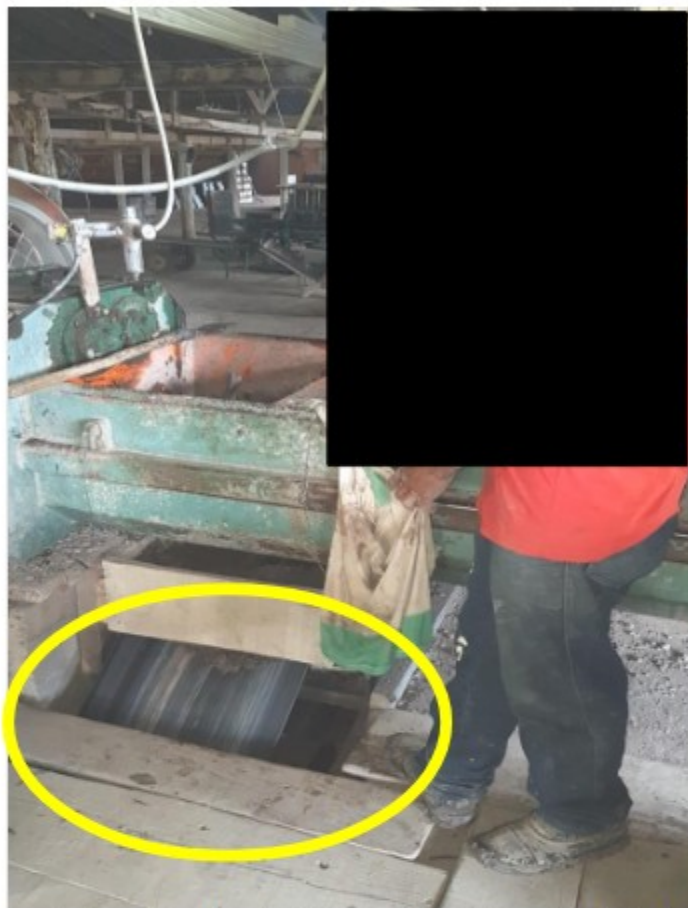
**Foto 8** – Calda de um transportador contínuo de materiais sem nenhum sistema de proteção, localizado próximo aos pés do operador de maromba, com sérios riscos de causar acidentes do trabalho.

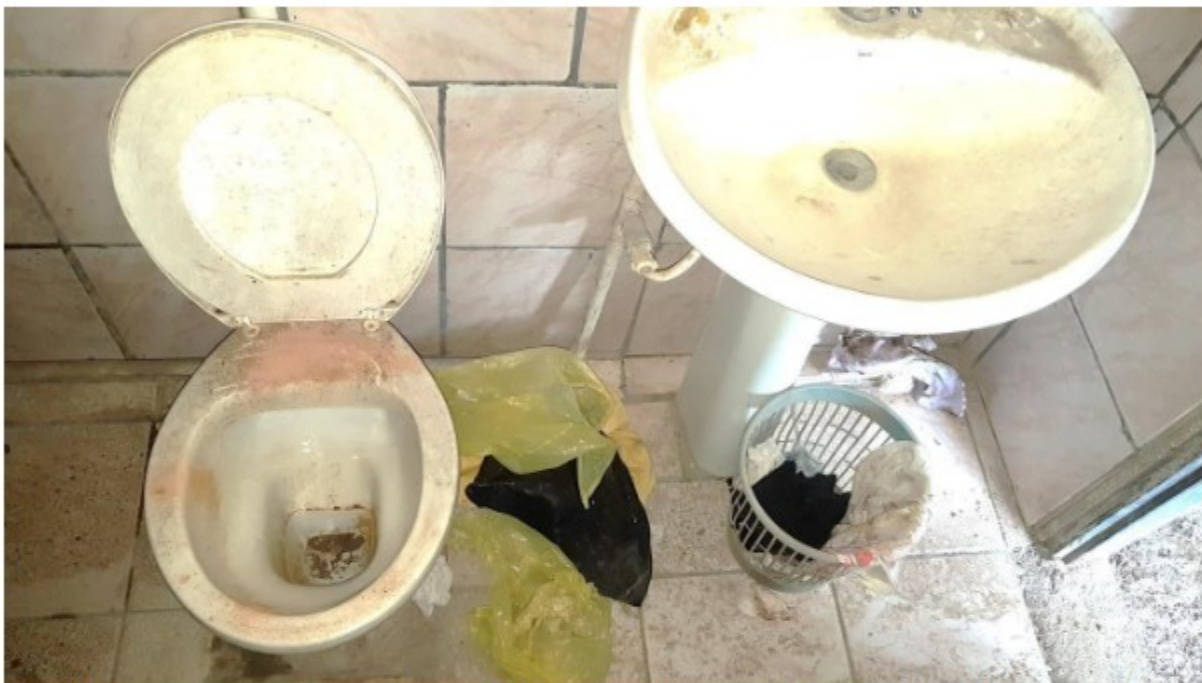
Constatou-se que os lavatórios das instalações sanitárias da referida empresa cerâmica não possuíam material de limpeza e de enxugo ou secagem das mãos. Assim, após fazer suas necessidades fisiológicas, o trabalhador ficava impossibilitado de lavar devidamente as mãos, prejudicando sua própria higiene e saúde e até mesmo dos demais colegas de trabalho. Além disso, sequer havia limpeza das instalações sanitárias, encontrando-se as mesmas em péssimo estado de conservação, com o vaso e lavatório impregnados de sujeira e com forte odor fétido.

Foto 11– Instalação sanitária da Cerâmica Prado: ausência de limpeza e falta de material para higiene pessoal.
