# RELATÓRIO DE FISCALIZAÇÃO

## UNIDOS INDÚSTRIA E COMÉRCIO DE MADEIRAS LTDA

**ATIVIDADE:** SERRARIAS COM DESDOBRAMENTO DE MADEIRA (**CNAE:** 1610-2/01)

**OPERAÇÃO:** 084/2018

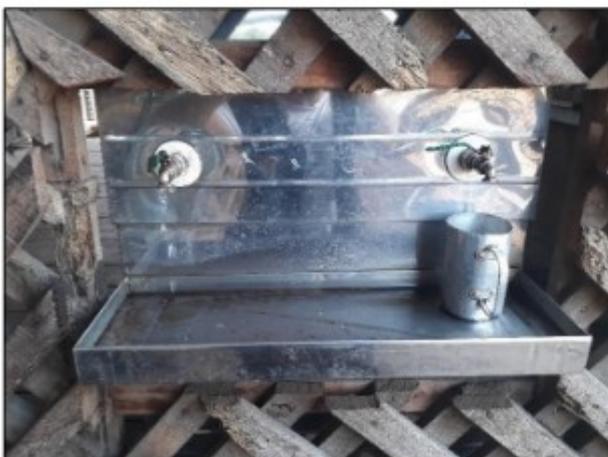
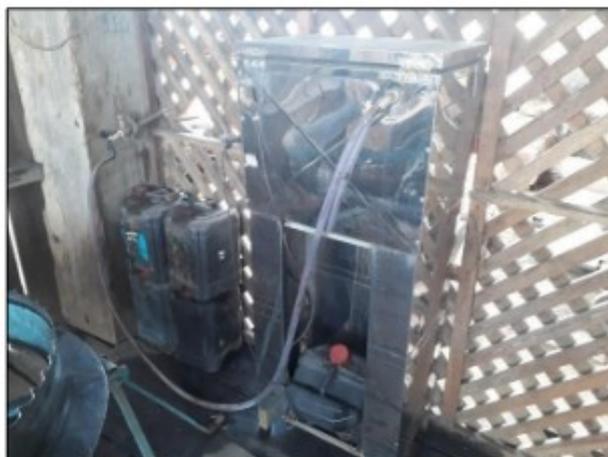
Na área de trabalho (pátio da Madeireira) havia um único bebedouro com duas torneiras. No local havia uma caneca de alumínio que era utilizada por todos os trabalhadores que ali laboravam. Durante a fiscalização observamos os trabalhadores compartilhando essa caneca, sem nenhuma higienização entre um uso e outro.

**Fotos:** Copo coletivo para o consumo de água no bebedouro da Madeireira.

Segundo os relatos dos empregados que foram encontrados durante a inspeção, o empregador não fornecia copos individuais para eles e não fornecia copos descartáveis no local de trabalho, o que obrigava o uso desta mesma caneca de alumínio por mais de um trabalhador.

Saliente-se ainda que o bebedouro instalado não era do tipo jato inclinado, o que impossibilita que o trabalhador bebesse água sem utilizar um copo ou caneca.

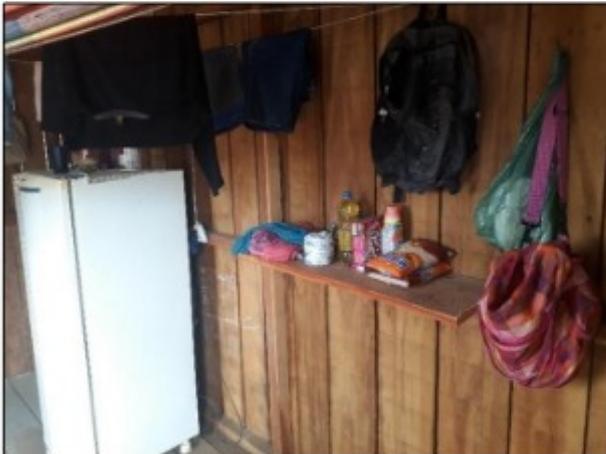
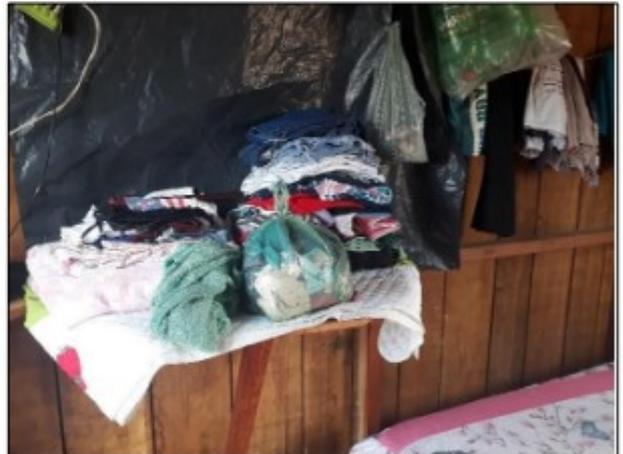
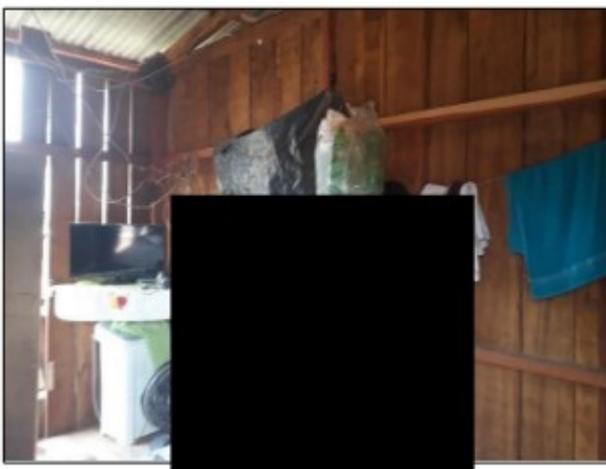
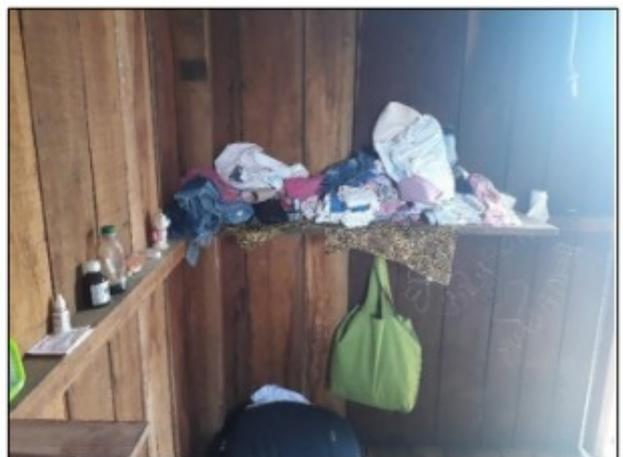
O empregador não forneceu qualquer tipo de armário, o que obrigava os 09 (nove) trabalhadores que estavam alojados a guardarem seus pertences em qualquer local, sem o mínimo de organização, asseio e privacidade.

Em decorrência da ausência de mobílias apropriadas para este fim, verificamos que os trabalhadores guardavam suas roupas e objetos pessoais pendurados em varais, dentro de mochilas e sacolas, penduradas em pregos afixados nas paredes do alojamento, e até mesmo espalhadas pelo chão.

**Fotos:** Ausência de armários individuais, pertences dos trabalhadores espalhados nos alojamentos.

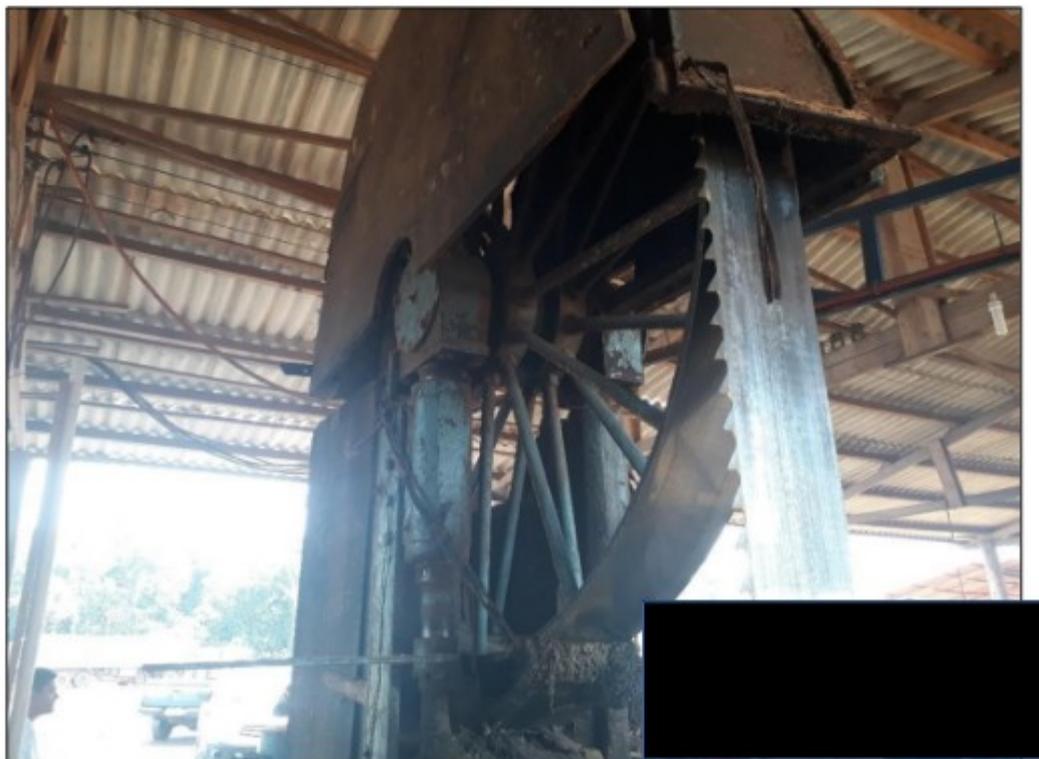
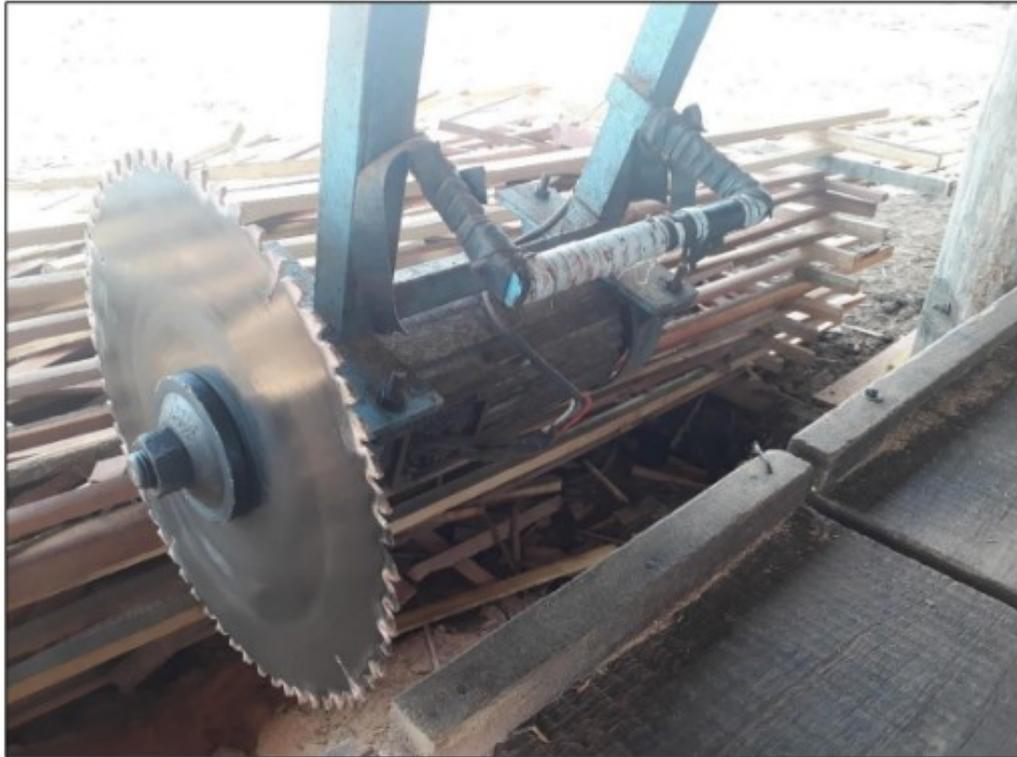
A linha de produção da Madeireira compreende a armazenagem das toras de madeira no pátio a céu aberto, a movimentação com trator até o carro porta toras (vagonete com sistema de tração) e, em seguida, o processo de serragem (desdobramento). Na serra de fita ocorre o primeiro corte da tora em pranchas grandes, que em seguida são cortadas em peças menores nas demais máquinas (serra circular e destopadeira). A madeira serrada é armazenada em pilhas organizadas no pátio, ao lado de fora do galpão.

A serra fita vertical não dispunha de qualquer mecanismo que impedisse o contato acidental na zona de corte, assim como uma das serras circulares de bancada instaladas no local. Da mesma forma, a operação das duas destopadeiras exigia que os trabalhadores segurassem o artefato de madeira com uma das mãos e operasse o disco de serra com a outra, movimentando-o em sua própria direção, aproximando-se da zona de corte sem qualquer proteção. Sendo assim, os trabalhadores ficavam expostos a riscos de corte, amputação, fratura, esmagamento e esfolamento de membros e outras partes do corpo.

**Fotos:** Serra fita vertical de grande porte (primeira) e destopadeira (segunda), ambas sem proteções das zonas de risco.

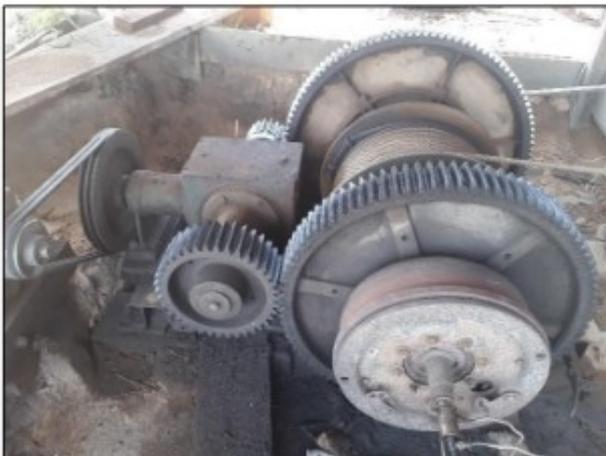
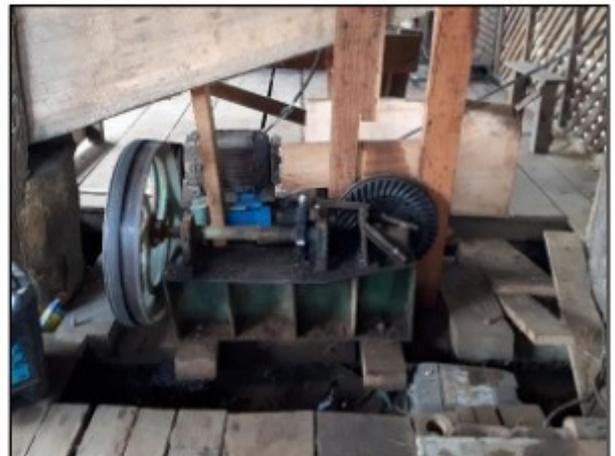
No mesmo viés da infração anteriormente citada, a inspeção também encontrou diversas máquinas e equipamentos sem proteções fixas nas transmissões de força e seus componentes móveis (polias, correias, engrenagens e roldanas).

**Fotos:** Exemplos de algumas máquinas sem proteção fixa em transmissões de força (à esquerda: motor de tração do vagonete de toras; à direita: guincho)

As máquinas que apresentavam tal irregularidade eram: a Serra Fita de grande porte; o Vagonete com sistema de tração utilizado no transporte das toras de madeira para a serra fita; o Guincho utilizado no transporte das toras de madeira para a serra fita; dois Afiadores de serras; o compressor de ar localizado na parte externa do galpão da linha de produção da Madeireira. Todos sem identificação de marca, modelo ou número de série.

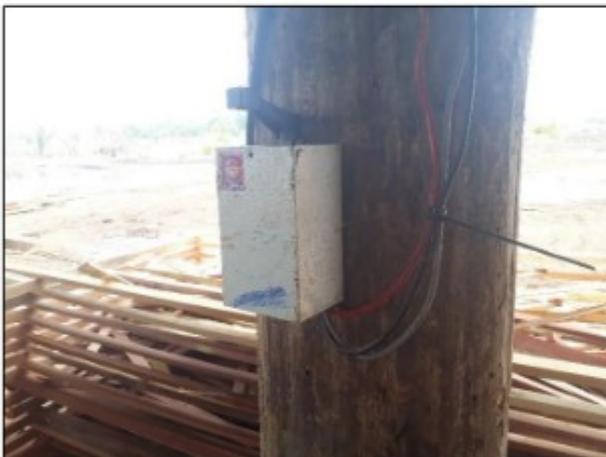
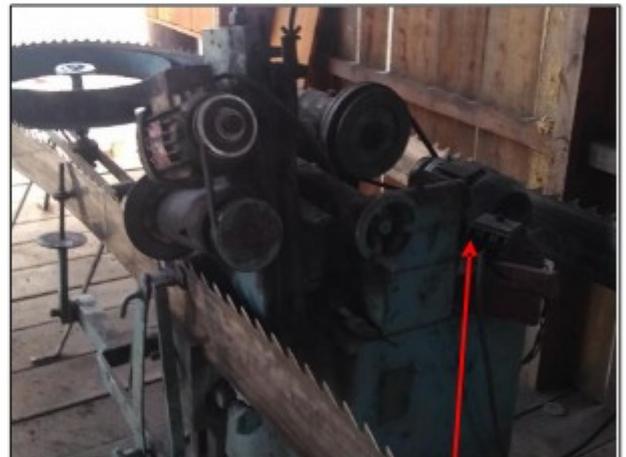
O empregador mantinha máquinas e equipamentos com acionamento por meio de chaves reversoras simples (tipo Lombard) e disjuntores, sem mecanismo de impedimento do acionamento acidental ao serem energizadas.

O Vagonete utilizado no transporte das toras de madeira para a serra fita e as duas serras destopadeiras eram acionadas por meio de dispositivos cujo uso é proibido pela legislação de segurança do trabalho, chaves tipo "Lombard". Além disso, o afiador de serras era acionado por meio de disjuntor que ficava acoplado em sua carcaça.

**Fotos:** Padrão de chave tipo Lombard (à esquerda) utilizada para o acionamento das máquinas destopadeiras; disjuntor (à direita) utilizado para acionamento do afiador de serras.

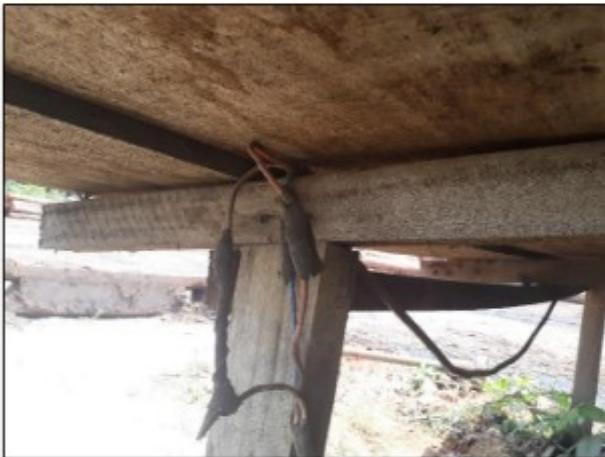
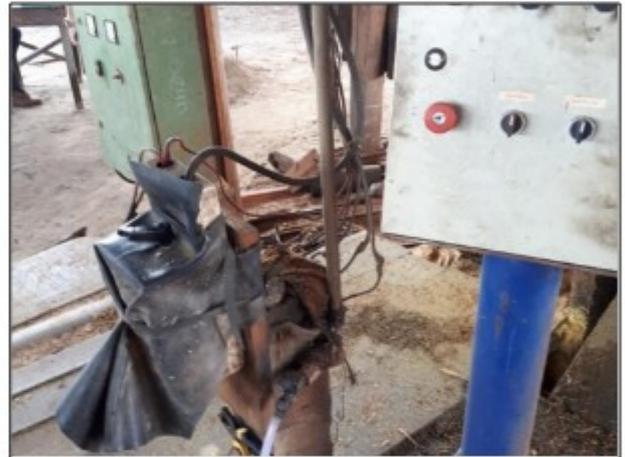
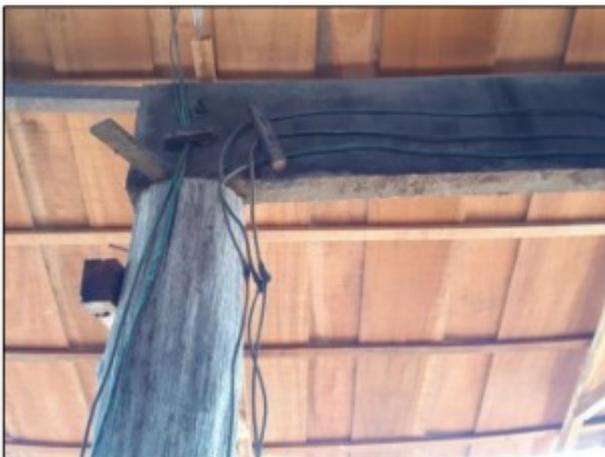
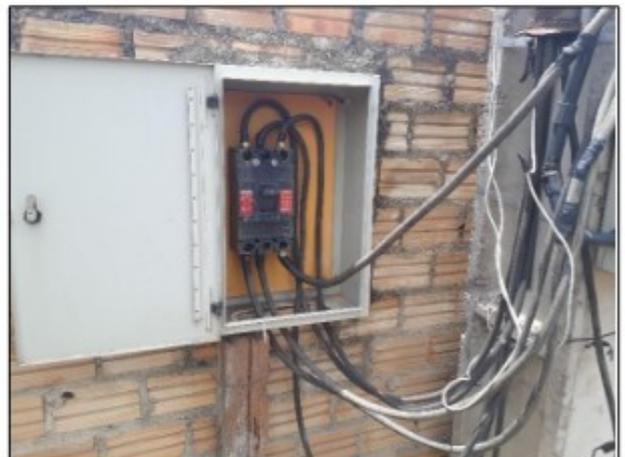
O empregador mantinha instalações elétricas com risco de choque elétrico ou outros tipos de acidentes, em desacordo com as regulamentações existentes (NBR 5410 – Instalações Elétricas de Baixa Tensão).

**Fotos:** Instalações elétricas que acarretavam riscos de choques e outros acidentes.

Entre as irregularidades, podem ser fiação exposta e sem proteção por eletrodutos, partes vivas expostas, disjuntores desprovidos de quadros, isolamentos improvisados, ausência de esquemas unifilares, ausência de DDRs, derivações improvisadas, entre outras.

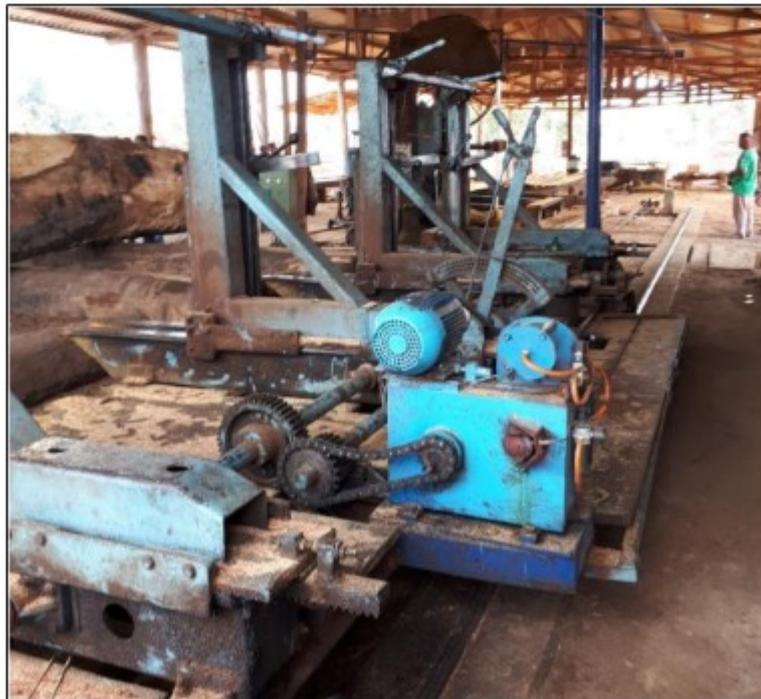
O empregador deixou de demarcar áreas de circulação em locais de instalação de máquinas, em desrespeito ao item 12.6, da NR-12.

O galpão de produção onde as máquinas estavam instaladas continha piso de chão batido, com áreas abertas sem proteção do calor, frio e umidade, com deficiência em relação às instalações elétricas. Não existia no local nenhuma demarcação das áreas de circulação, de forma a evitar que os trabalhadores e pessoas que ali transitassem entrassem em contato com as zonas de perigo das máquinas em operação.

**Foto:** Áreas de circulação no interior da Serraria, sem demarcação de segurança.

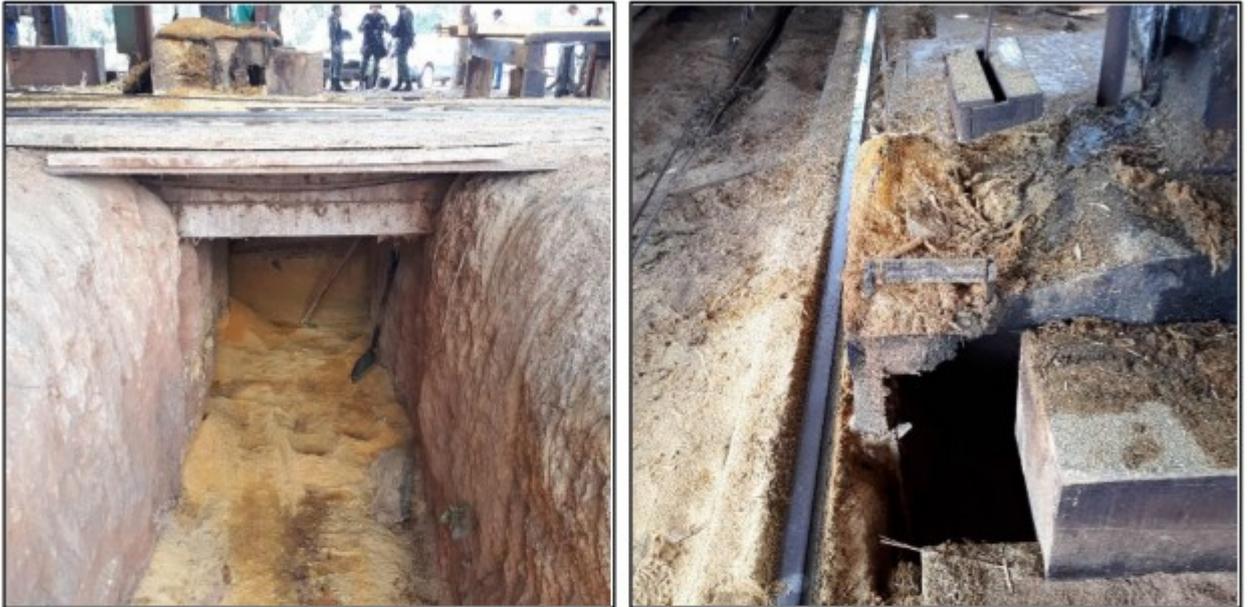
Verificamos que próximo à serra fita vertical, os trabalhadores circulavam sobre tábuas de madeiras dispostas sobre o fosso de serragem utilizado para coletar o pó resultante do processo de desdobramento das toras. Saliente-se que uma parte desse fosso não estava nem coberta por tábuas, possibilitando queda de trabalhadores.

A presença de abertura nos pisos no local de trabalho é particularmente perigosa, pois um trabalhador que esteja caminhando próximo a ela pode se desequilibrar e vir acidentalmente a cair, causando lesões, traumatismos e fraturas. Somam-se a isso a desorganização do ambiente laboral e a presença de materiais como pó e serragem resultante

**Fotos:** Risco de queda em pontos sem proteção no interior da Madeireira.

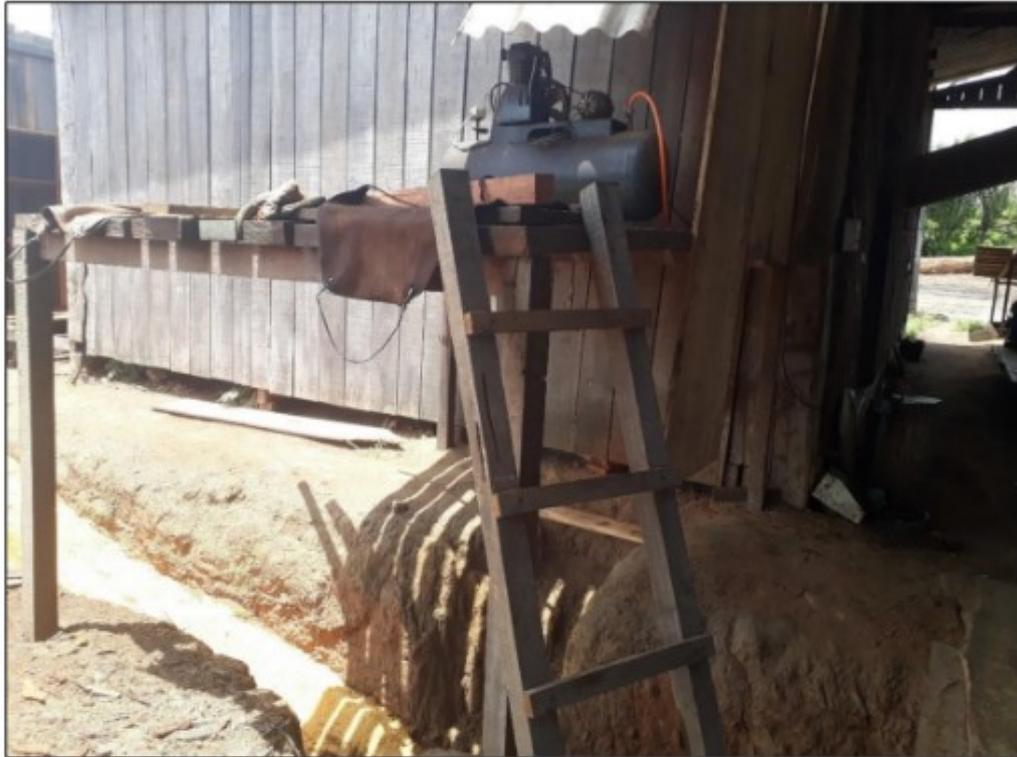
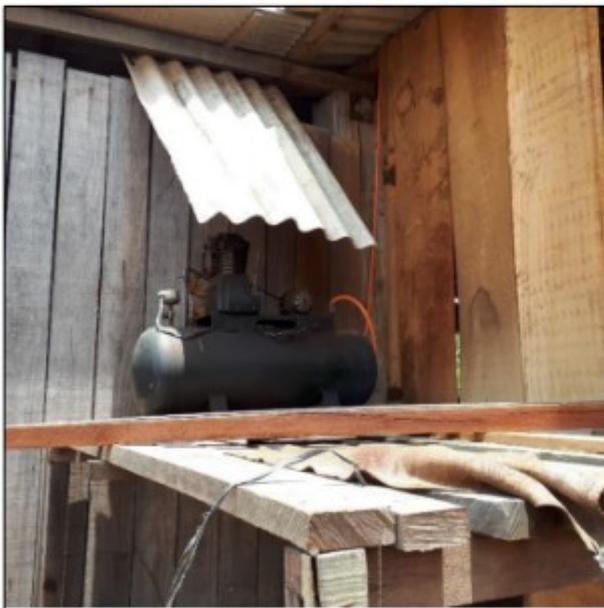
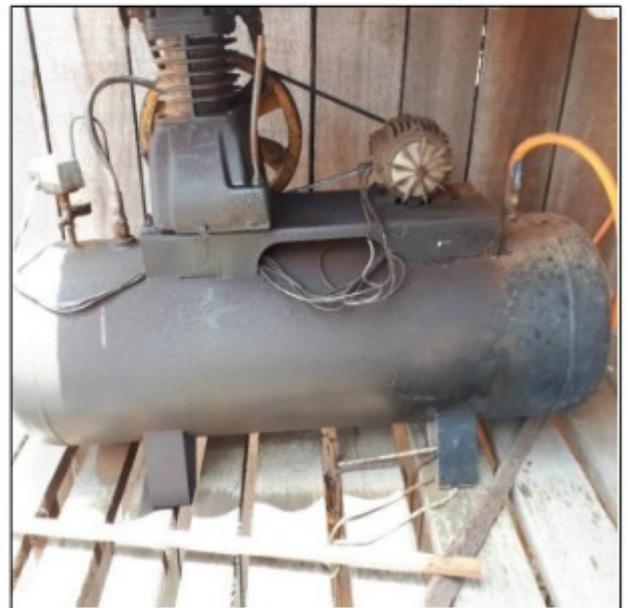
Durante a inspeção da Serraria foi encontrado um vaso de pressão em pleno uso ao lado do galpão de afiação das serras fitas, disposto sobre uma plataforma de madeira de cerca de dois metros de altura, de cerca de 4 metros quadrados, sem guarda-corpo e cujo acesso dava-se por uma escada de madeira vertical improvisada. Tal vaso de pressão, com capacidade aparente de aproximadamente 200 litros, estava associado a um mecanismo de compressão de ar e não apresentava placa de identificação. Não havia gestão de saúde e segurança aplicada ao equipamento, que foi interditado pela Auditoria. As infrações de saúde e segurança descumpridas pelo empregador em relação ao equipamento foram:

- a) Deixar de afixar, em local de fácil acesso e bem visível no corpo do vaso de pressão, placa de identificação indelével com as informações previstas na NR-13;
- b) Deixar de realizar inspeção de segurança periódica no vaso de pressão;
- c) Manter vaso de pressão sem Prontuário fornecido pelo fabricante;
- d) Manter vaso de pressão sem Relatórios de Inspeção;
- e) Manter vaso de pressão instalado em ambiente aberto sem acesso fácil e seguro, sem guarda-corpo, sem iluminação e sem sistema de iluminação de emergência;
- f) Ausência de proteção das transmissões de força.

**Fotos:** Vaso de pressão instalado sem os requisitos legais de segurança determinados pela NR 13.
