**ERRADICAÇÃO DO TRABALHO ESCRAVO
RELATÓRIO DE FISCALIZAÇÃO**

ATIVIDADE ECONÔMICA PRINCIPAL: Coleta de produtos não madeireiros não especificados anteriormente em florestas nativas

OPERAÇÃO Nº: 2/2019

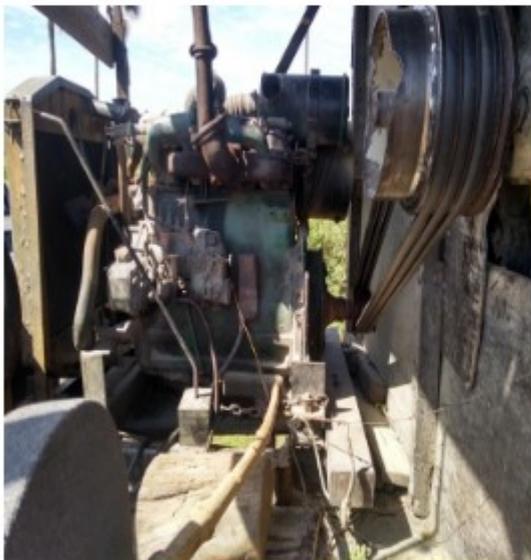
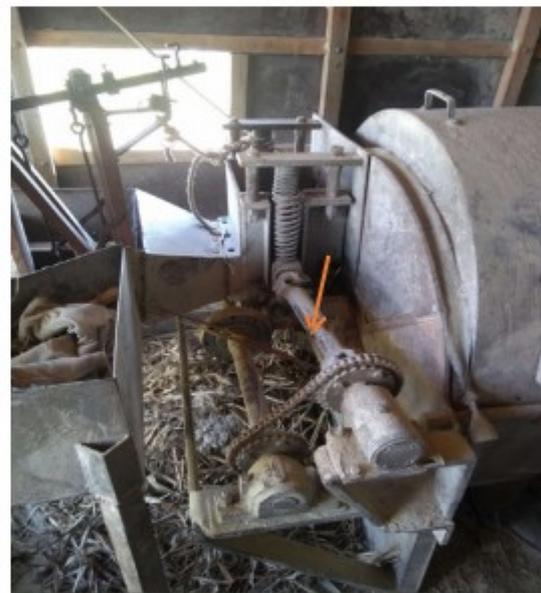
Durante a inspeção da máquina utilizada para moer as palhas da carnaúba, constatou-se que as transmissões de força da máquina e do motor que fornece energia para ela estavam expostas, sem proteções fixas ou móveis.

A correia estava acoplada a polias que transmitiam a força do motor para acionamento da máquina, as quais não eram dotadas de sistema de proteção, de modo a impedir o ingresso de segmentos corporais dos trabalhadores. Também havia uma corrente, sem proteção, acoplada a um par de polias na lateral do moedor.

A falta de proteção fixa ou móvel com dispositivo de intertravamento das transmissões de força e componentes móveis a elas interligados representa risco de agarramento, aprisionamento e esmagamento de segmentos corporais dos trabalhadores, vez que esses mecanismos estavam expostos e ao alcance deles. Uma vez ligadas as máquinas, essas transmissões se movimentam de maneira contínua, arrastando qualquer objeto que eventualmente fique preso a elas. Isso pode ocorrer, por exemplo, com vestimentas, ferramentas de trabalho ou mesmo diretamente com segmentos corporais do trabalhador. A captura de parte do corpo do trabalhador ou de outro objeto que esteja a ele preso pode acarretar acidente do trabalho com lesões de natureza grave, como amputações de membros da vítima.

a) Transmissões de força e zonas de perigo expostas

- ⊙ Proteger partes móveis e zonas de perigo da máquina aqui relacionada;
- ⊙ Instalar dispositivo de acionamento da máquina, independente da chave de ignição do motor.

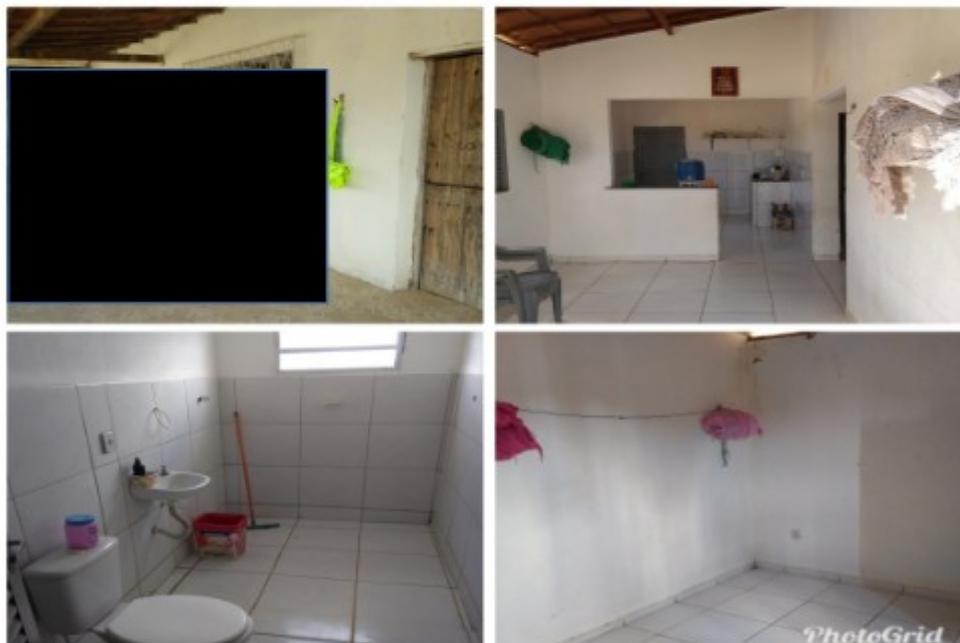
da manhã era preparado no próprio local de trabalho, com a improvisação de uma fogueira no chão, conforme constatado em inspeção no local; o alojamento e instalações sanitárias apresentavam boas condições; apenas três trabalhadores costumavam ficar alojados, pois os demais residiam na região; não foram encontrados indícios de que houvesse empregado dormindo na frente de trabalho; a água consumida era de poço, disponibilizada à comunidade local. Assim, de um modo geral, apesar das irregularidades encontradas, as condições de trabalho e vida oferecidas aos trabalhadores que ali prestavam serviço não eram degradantes. As fotos a seguir ilustram a realidade encontrada pelo GEFM:

Foto de cima (esquerda): residência do empregador. demais fotos acima: casa disponibilizada aos empregados, quando necessário, conforme relatos do empregador e empregados

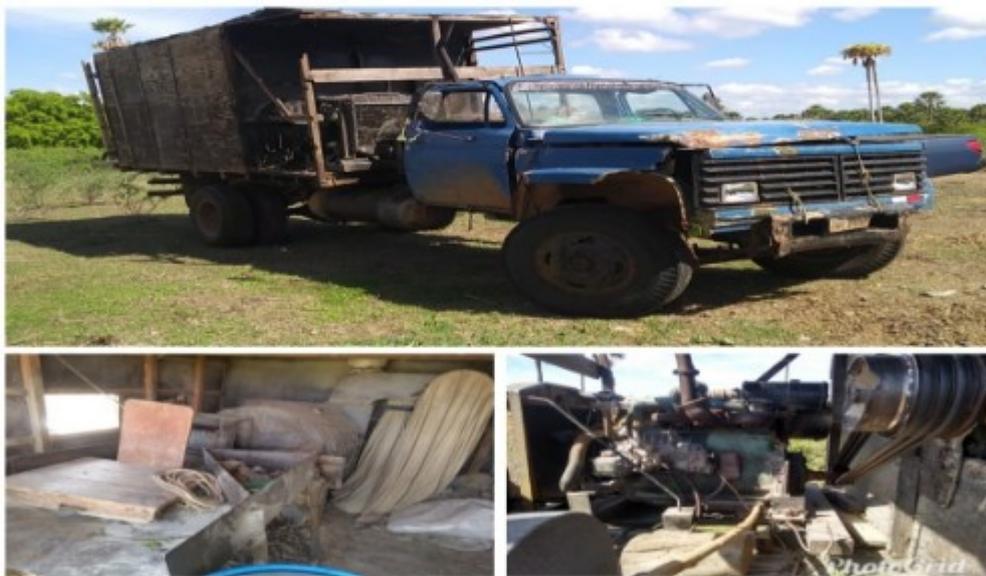
A moagem das palhas era realizada por máquina própria, instalada em um caminhão em péssimo estado de conservação, com sinais de deterioração, de placa HWE-8950, ambos de propriedade do empregador. De um total de 07 empregados trabalhando para o empregador, havia 01 sem registro (registrado durante a ação fiscal), motivo pelo qual se afastou o cabimento de critério de dupla visita, na forma do Art. 55, § 1º da Lei Complementar nº 123/2006.

A máquina de moer é acionada automaticamente ao ligar o motor que serve de fonte de energia para o seu funcionamento. O motor da máquina está instalado entre a carroceria do caminhão e a cabine. Não há possibilidade de contato visual entre a pessoa que liga o motor e a pessoa que esteja nas proximidades da zona de perigo da máquina, já que o local em que a máquina está instalada é todo fechado de madeira (com exceção do acesso pelos fundos e de uma janelinha na lateral). Esse meio de acionamento das máquinas representa risco grave de acidentes de trabalho por razões diversas.

Foto de cima: caminhão onde era instalada a máquina de moer palha; foto abaixo (esquerda): máquina de moer; foto abaixo (direita): motor da máquina.
