## Relatório de Fiscalização Trabalho Análogo a Escravo

**PARANACOMP EIRELI /C.A ASSESSORIA DE COBRANCAS LTDA**

LOCAL- Frente de extração de pinus em Iratym, Município de Coronel Domingos Soares PR - **Coordenadas -26.117280, -51.845260**

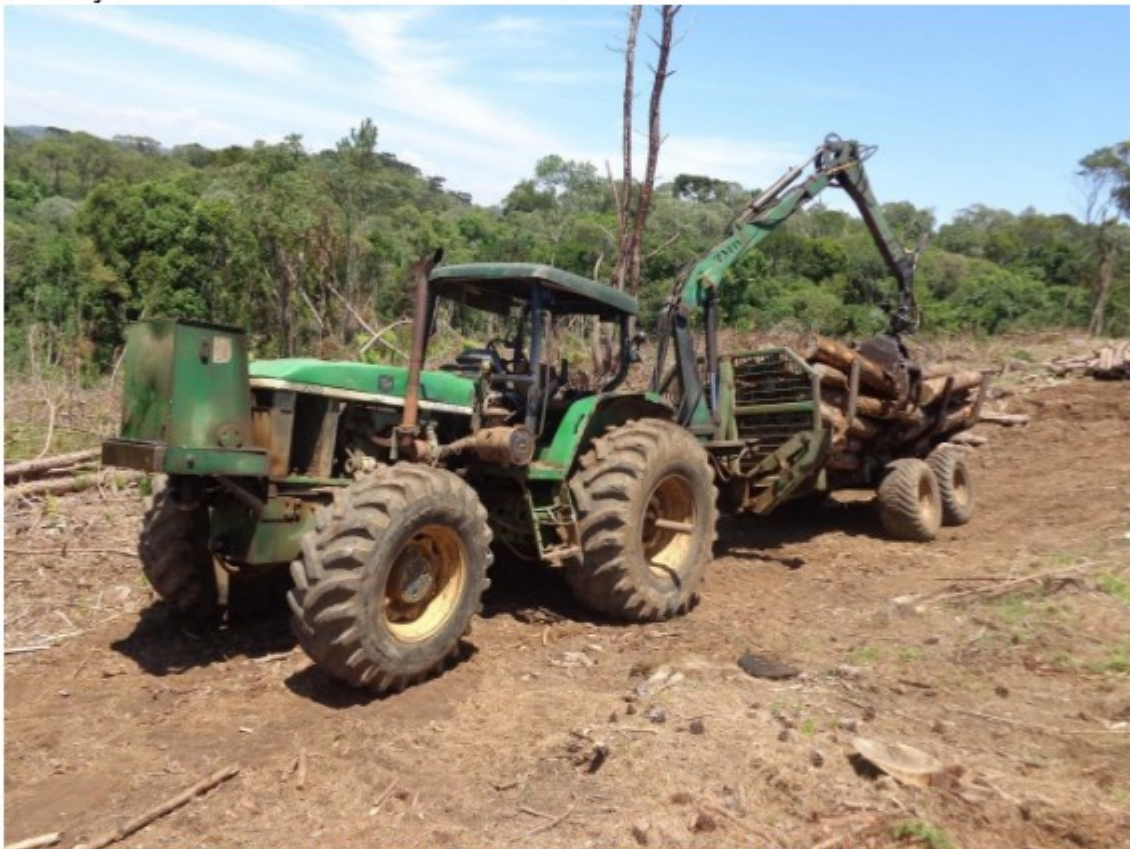
Trator de propriedade do GRUPO CDS na frente de trabalho

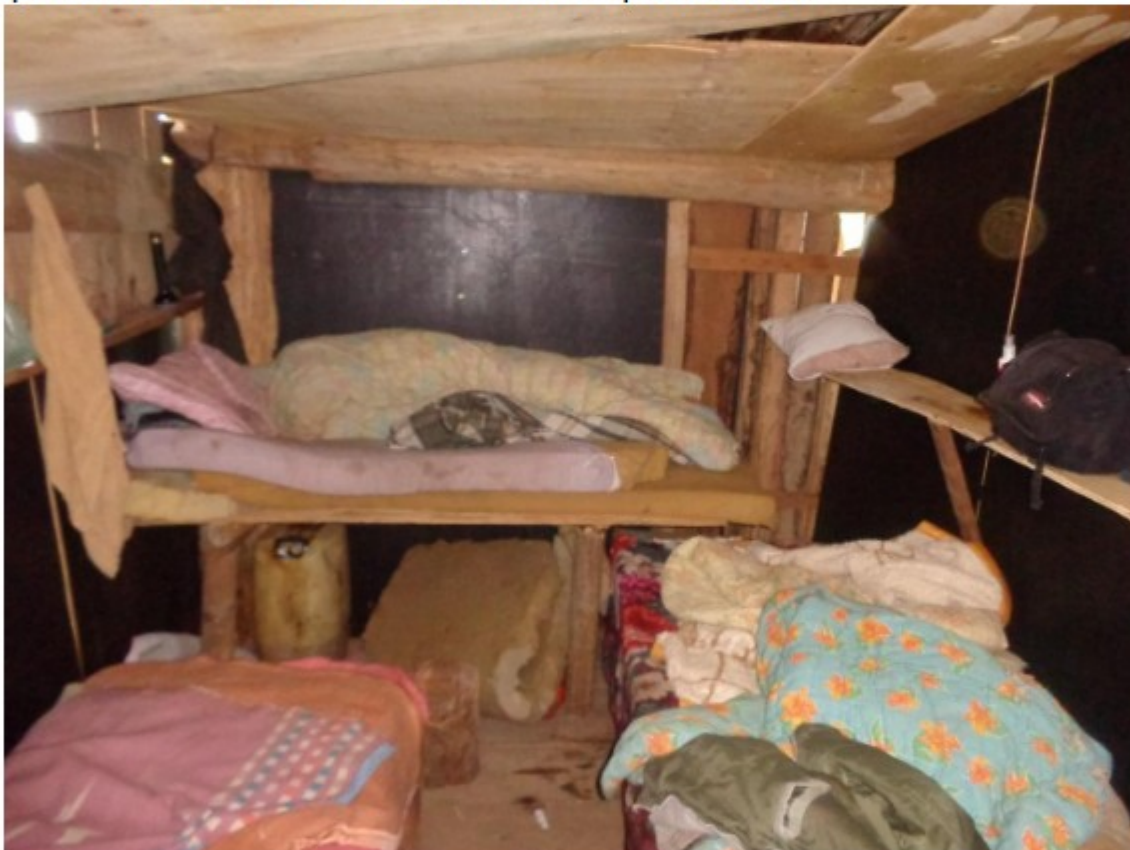
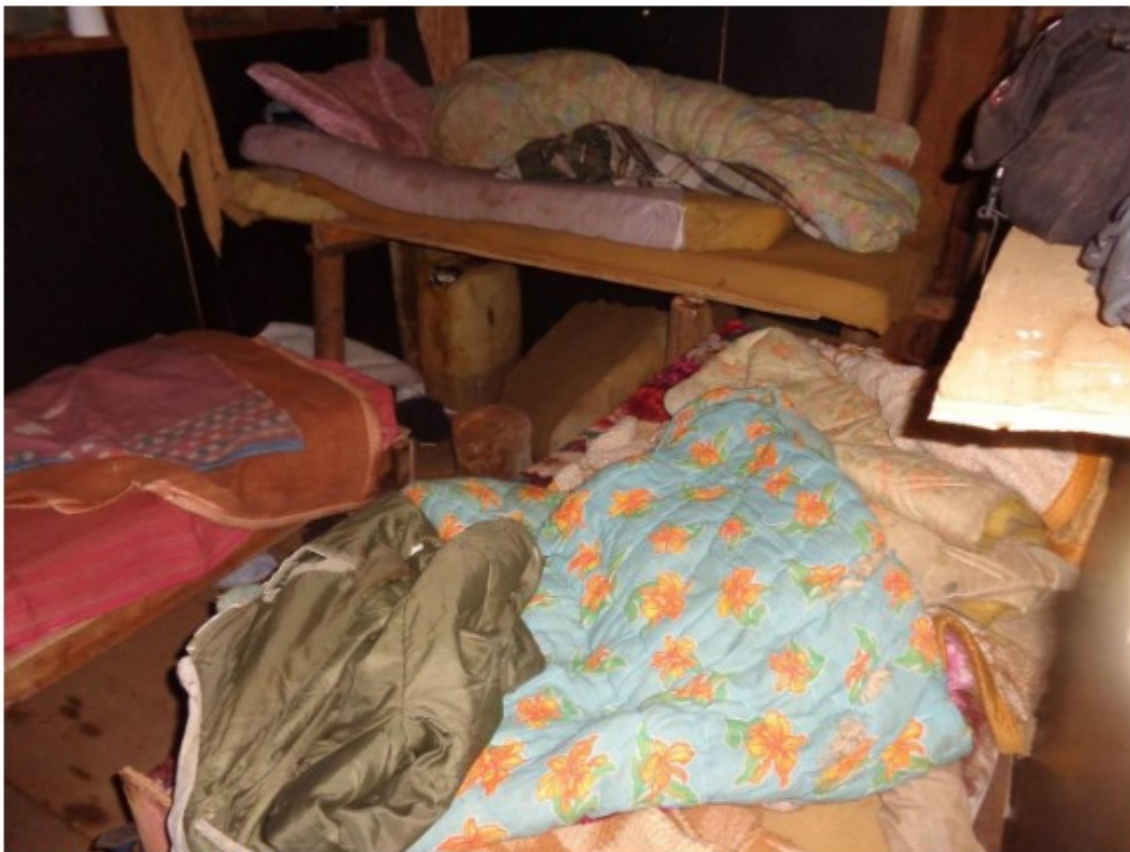
O alojamento dos trabalhadores era constituído de uma residência de madeira com inúmeras frestas, sem forro completo, com telhado de "eternit" , piso de madeira com aberturas .Era dividido por uma parede que separava quarto e ambiente de cozinha.

Nesse quarto os trabalhadores improvisaram local para dormir, com alguns tocos de madeiras e algumas tábuas, sobre as quais colocaram colchões próprios para dormir. Os cobertores e travesseiros também eram próprios. Esse "quarto" tinha dimensão de aproximadamente 3,50 metros por 2,00(cinco) metros de modo que as "camas" ficavam praticamente sem espaço entre elas. Não havia local para guarda de roupas ou objetos dos trabalhadores. Frisamos que não foi fornecido aos trabalhadores roupas de cama.

Interior alojamento

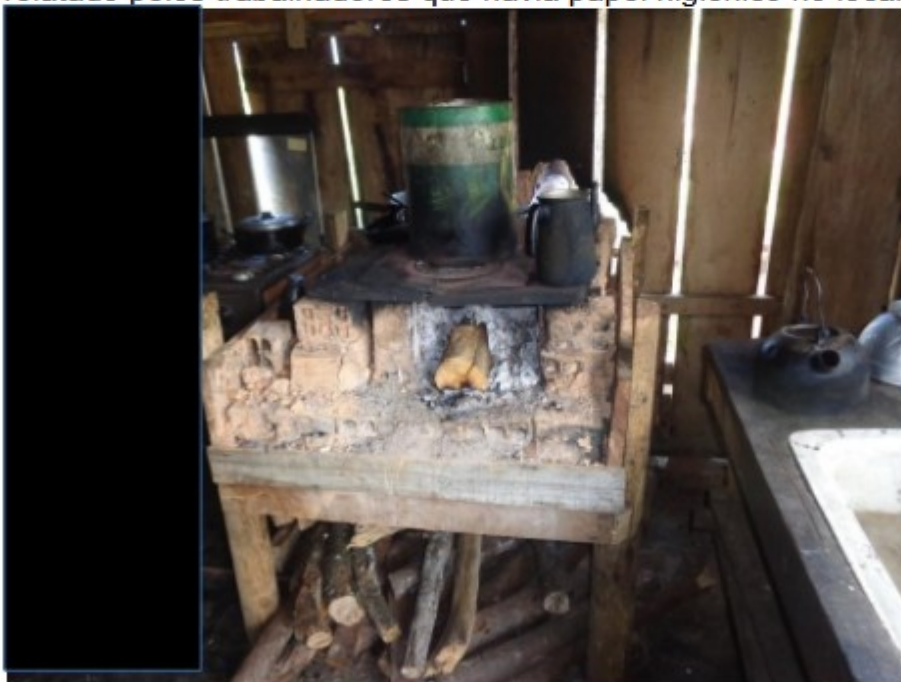
A cozinha era suja e sem armários para guarda de alimentos, além de paredes com frestas e sem bancos suficientes para todos os trabalhadores realizarem refeição sentados. No alojamento não havia instalação sanitária, dessa forma os trabalhadores utilizavam a vegetação no entorno para fazer suas necessidades fisiológicas de defecção e micção. Não foi encontrado, nem relatado pelos trabalhadores que havia papel higiênico no local.

Cozinha

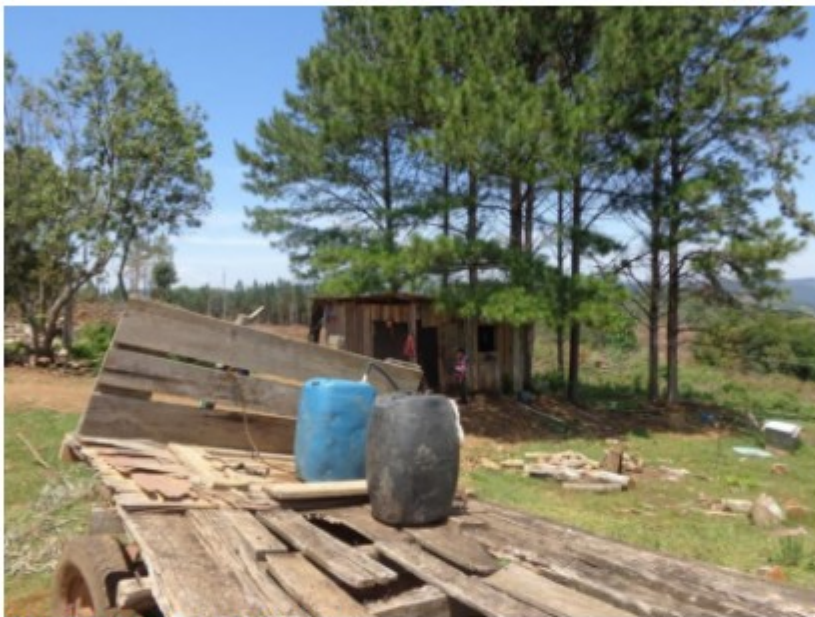
O estado de higiene do alojamento era precário, pois a casa possuía inúmeras frestas, as quais possibilitavam entrada de poeira, vento, água de chuva, animais peçonhentos. A água utilizada pelos trabalhadores procedia de um cano, o qual vinha de dois tambores, que segundo os trabalhadores, era abastecido em uma "sanga" próxima. Essa água não passava por nenhum processo de filtragem, não podendo afirmar sua potabilidade. A mesma era utilizada para beber, realizar o preparo das refeições e higienização dos trabalhadores.

Armazenagem de água
