RELATÓRIO DE FISCAL

CAPTAR AGROBUSINESS E CONFINAMENTOS

FAZENDA CWBF

PERÍODO: 12/02/2019 a 22/02/2019

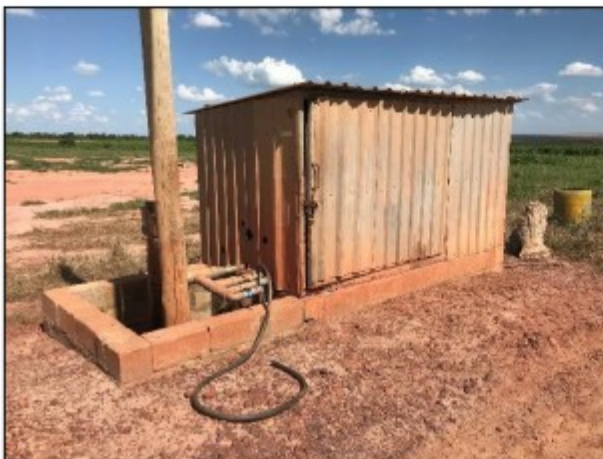
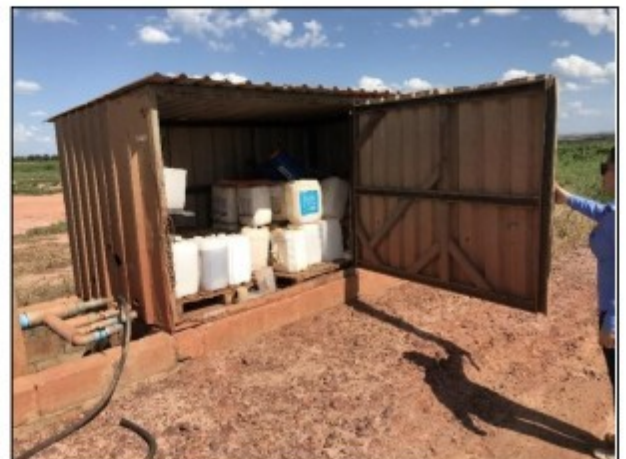
O empregador [REDACTED] armazenava uma pequena quantidade de herbicidas em desacordo com o estabelecido na Norma Regulamentadora nº 31, de modo que não havia sinalização com símbolos de perigo, bem como ventilação adequada.

Entre os tóxicos agrícolas encontrados no interior da edificação podem ser citados: ROUNDUP ORIGINAL DI, herbicida não seletivo de ação sistêmica, de classificação toxicológica II (altamente tóxico); DMA 806 BR, herbicida seletivo de ação sistêmica, de classificação toxicológica I (extremamente tóxico); STANDAK, fungicida/inseticida de ação protetora, sistêmico e de contato e ingestão, de classificação toxicológica II (altamente tóxico); SHELTER, inseticida de contato e ingestão, de classificação toxicológica II (altamente tóxico); GLIZMAX PRIME, herbicida não seletivo de ação sistêmica, de classificação toxicológica III (medianamente tóxico); BRILHANTE BR, inseticida sistêmico de contato e ingestão, de classificação toxicológica I (extremamente tóxico); e JOINT OIL, adjuvante, de classificação toxicológica IV (pouco tóxico).

Fotos: Depósito de agrotóxicos.

6	21.680.499-0	131178-6	Deixar de dotar as edificações destinadas ao armazenamento de agrotóxicos, adjuvantes e produtos afins de placas ou cartazes com símbolos de perigo.	Art. 13 da Lei nº 5.889/1973, c/c item 31.8.17, alínea "d", da NR-31.
7	21.680.500-7	131177-8	Manter agrotóxicos, adjuvantes ou produtos afins armazenados em edificação que não possua ventilação ou cuja ventilação não se comunique exclusivamente com o exterior ou com ventilação sem proteção que impeça o acesso de animais.	Art. 13 da Lei nº 5.889/1973, c/c item 31.8.17, alínea "c", da NR-31.
8	21.680.501-5	131536-6	Deixar de dotar máquinas autopropelidas, fabricadas a partir de maio de 2008, e sob a égide da redação da NR 31, de faróis e/ou lanternas traseiras de posição e/ou buzina e/ou espelho retrovisor e/ou sinal sonoro automático de ré acoplado ao sistema de transmissão.	Art. 13 da Lei nº 5.889/1973, c/c item 31.12.30, da NR-31.

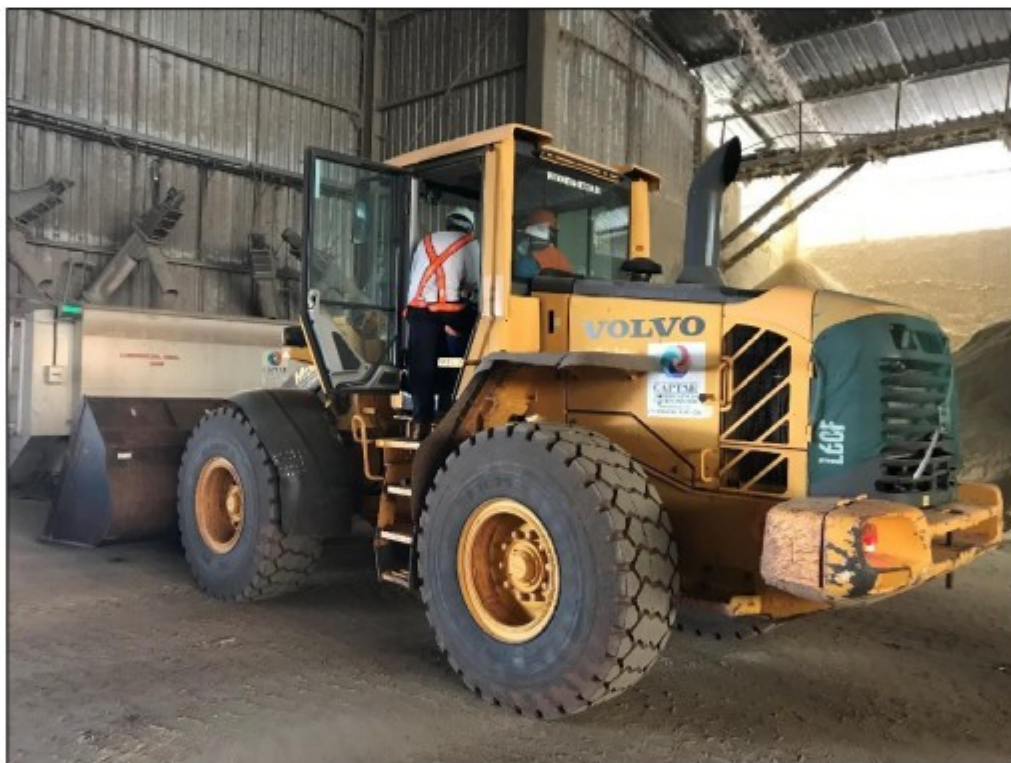
Em inspeção no setor de serviço denominado “fábrica de ração”, foi constatado que o empregador [REDACTED] deixou de dotar a pá carregadeira VOLVO L60F, ano de fabricação 2012 (conforme plaqueta de identificação do equipamento), de sinal sonoro automático de ré acoplado ao sistema de transmissão, além de permitir a operação do equipamento com a luz traseira direita queimada.

Foto: Máquina autopropelida que era utilizada no setor de ração, sem sinal sonoro

Não bastasse a ausência dos mecanismos de segurança citados, o empregador sequer adotava gestão sistemática de checagem de segurança efetuada diariamente pelo operador, de modo que permitia que fossem livremente utilizados equipamentos desprovidos de itens importantes de segurança, como o sinal sonoro automático de ré acoplado ao sistema de transmissão, ocasião em que medidas de manutenção deveriam ser priorizadas e os serviços postergados. A ausência de critérios sistematizados foi confirmada pelo operador do equipamento e pela técnica de segurança que acompanhou a inspeção, [REDACTED]

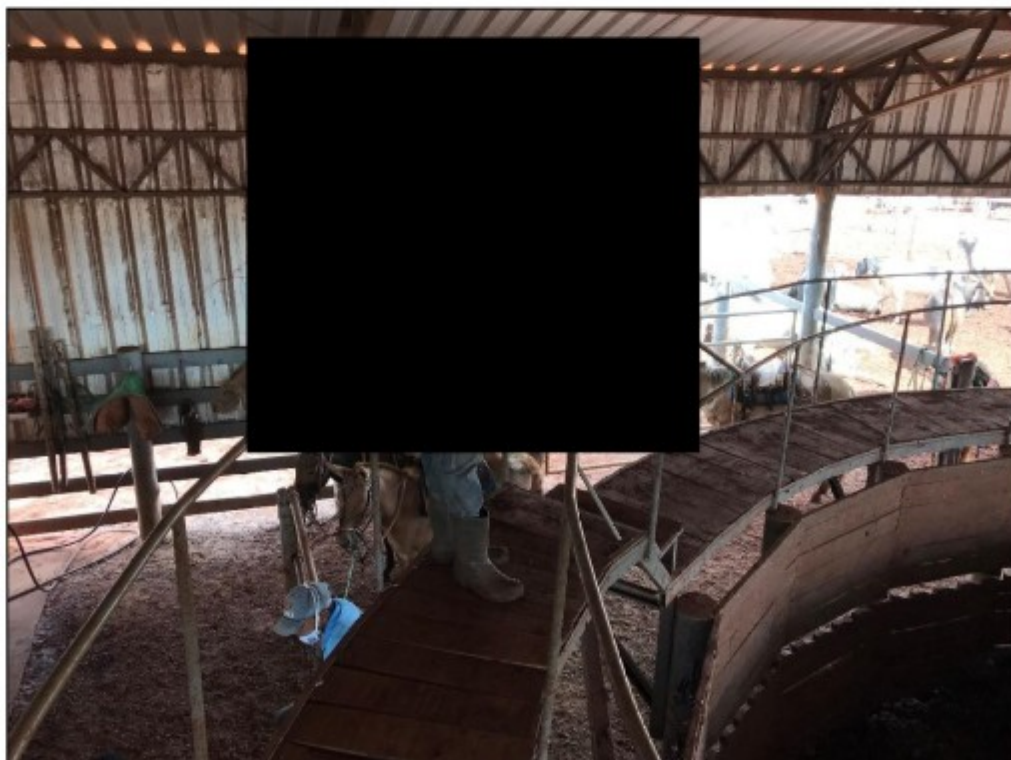
O empregador CAPTAR deixou de manter proteção contra o risco de queda em plataforma de trabalho acima de 02 (dois) metros de altura, que se localizava sobre redondel do curral de processamento, área destinada à circulação dos vaqueiros para separar e identificar o gado da propriedade rural.

A plataforma em questão tinha formato circular e acompanhava a disposição do redondel, de onde os vaqueiros manipulavam o gado na direção desejada. Possuía um corrimão, porém, não havia proteção em sua parte inferior, o que acarretava risco de queda.

Foto: Plataforma de trabalho do curral, sem proteção total contra risco de queda.

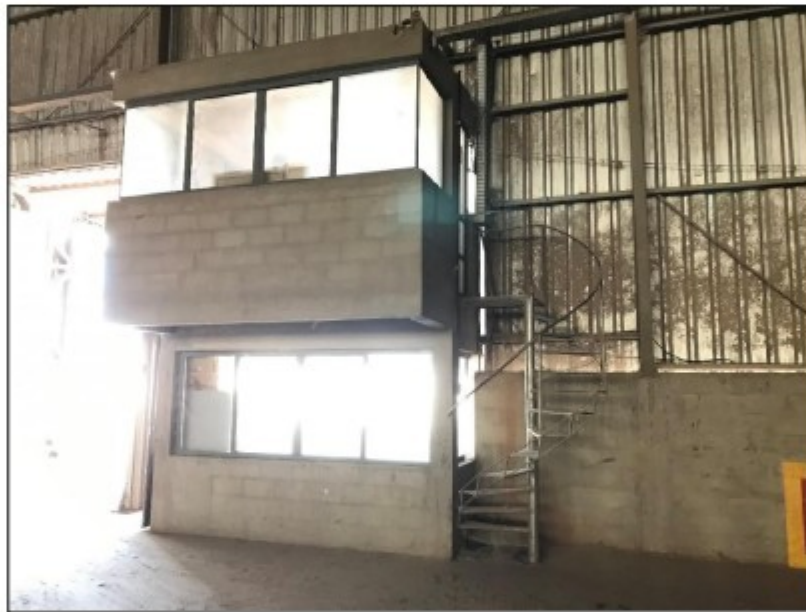
Já o empregador [REDAZIDO] deixou de instalar proteção contra o risco de queda em uma escada em espiral, que dá acesso à sala de comando, e se localiza no interior do galpão destinado à produção de ração para gado da propriedade rural.

A escada em espiral em questão possuía um corrimão, porém, não tinha proteção instalada em sua parte inferior, o que acarretava risco de queda do trabalhador de altura superior a 02 (dois) metros.

Foto: Escada em espiral que ficava no galpão de processamento de ração, sem prot

5	21.680.515-5	131322-3	Deixar de dotar de proteção contra o risco de queda as escadas e/ou as rampas e/ou os corredores e/ou as áreas destinadas à circulação de trabalhadores ou à movimentação de materiais.	Art. 13 da Lei nº 5.889/1973, c/c item 31.21.5 da NR-31.
6	21.680.516-3	131388-6	Fornecer água potável em condições que não sejam higiênicas ou permitir a utilização de copos coletivos para o consumo de água potável.	Art. 13 da Lei nº 5.889/1973, c/c item 31.23.10 da NR-31.

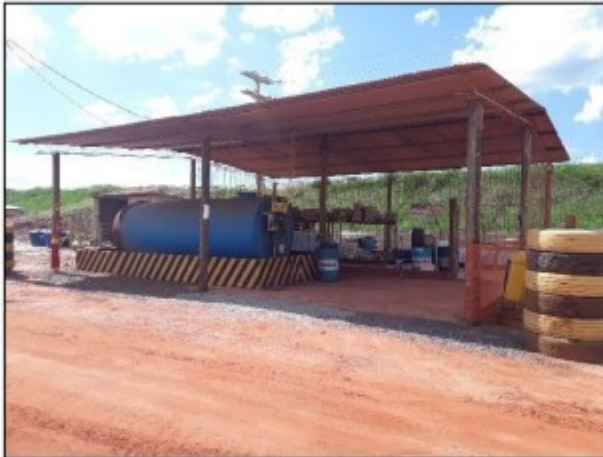
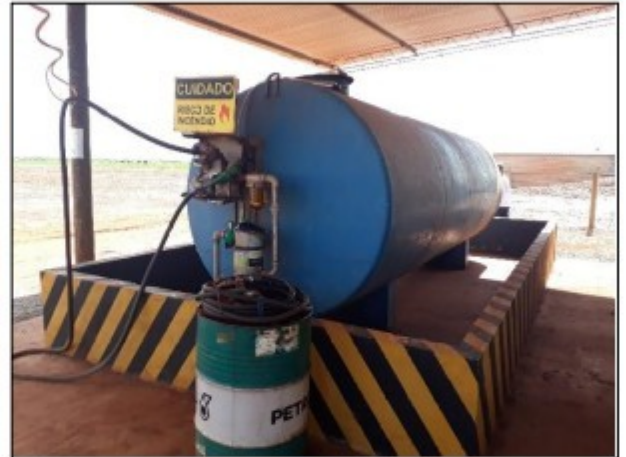
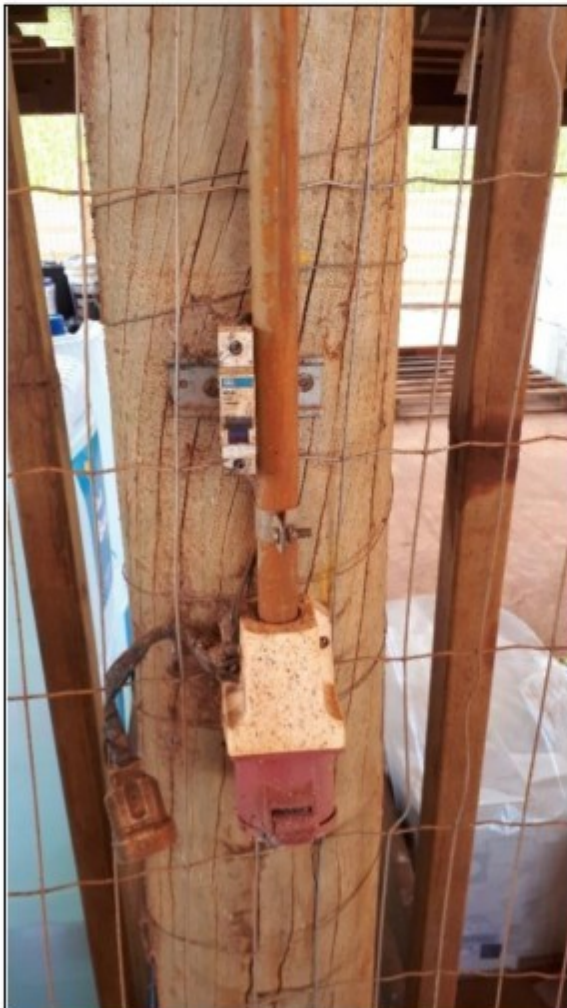
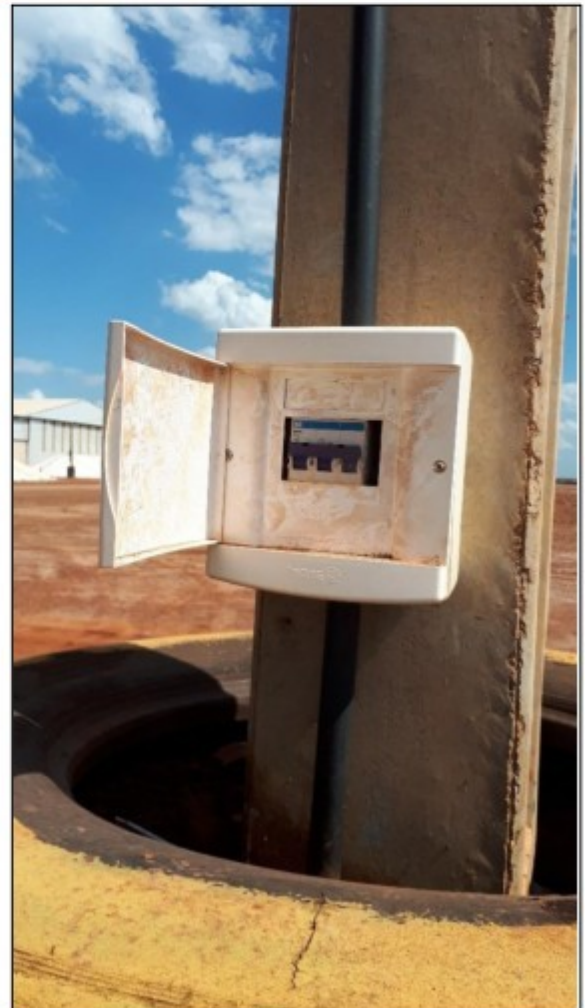
Ocorre que, em inspeção realizada neste setor, acompanhada da técnica de segurança [REDACTED] foi constatado que as instalações elétricas apresentavam improvisações e não estavam constituídas por equipamentos certificados. Em um dos pilares de madeira que sustentava o barracão, disposto cerca de 1,5 metros do tanque de combustível, havia uma tomada elétrica fêmea simples (10 amperes – modelo comum), não certificada para área classificada. Não bastasse, a instalação foi feita a partir da violação (perfuração lateral) de um plugue negativo fêmea de sobrepor, com tampa retrátil, de onde foram derivadas duas fases, sendo que uma delas estava interposta por um disjuntor WEG de 50 amperes, instalado diretamente sobre o pilar de eucalipto, sem proteção por caixa de distribuição e com os bornes (partes vivas) completamente expostos. Toda a extensão do cabo elétrico até a tomada (cabo flexível, aparentemente no padrão 2.5 mm²), com cerca de 30 centímetros, encontrava-se desprovido de proteção por eletroduto, suspenso no ar.

A bomba de combustível também estava dotada de chaves de partida comuns (botoneiras), não certificadas. No poste de concreto situado a cerca de 2 metros do tanque de combustível, a céu aberto, havia um circuito de distribuição (com disjuntor trifásico de 32 amperes) em um quadro de distribuição de sobrepor, material PVC, marca Tigre, com Grau de Proteção IP40 (conforme NBR 6146, NBR 5410, NBR 6808, NBR IEC 60670-1 e NBR IEC 60439-3). Tal grau de proteção, além de impróprio para áreas classificadas, é inadequado para ficar exposto ao tempo, uma vez que oferece zero proteção contra a entrada de água e permite a penetração de qualquer objeto ou poeira menor que um milímetro de diâmetro.

O local também apresentava monitoramento por câmera não certificada para áreas classificadas, assim como instalação elétrica (fiação, tomadas, plugues, fonte de energia) completamente imprópria para tal ambiente.

Por fim, não foi constatado ligação do tanque de combustível com eletrodo de aterramento (NBR 5419-2/2015) – o tanque encontrava-se apoiado diretamente no concreto da baia de contenção.

Fotos: Área onde ficava o tanque de combustível, com instalações elétricas.

9	21.680.502-3	220108-9	Manter as instalações elétricas e equipamentos elétricos fixos, móveis e portáteis, equipamentos de comunicação, ferramentas e similares utilizados em áreas classificadas e/ou os equipamentos de controle de descargas atmosféricas em desconformidade com a Norma Regulamentadora nº 10.	Art. 157, inciso I, da CLT, c/c item 20.13.1 da NR-20.

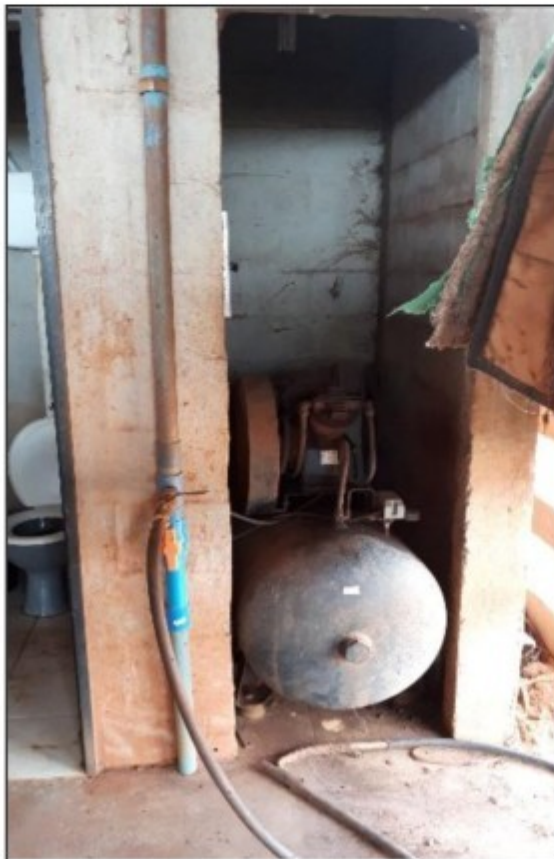
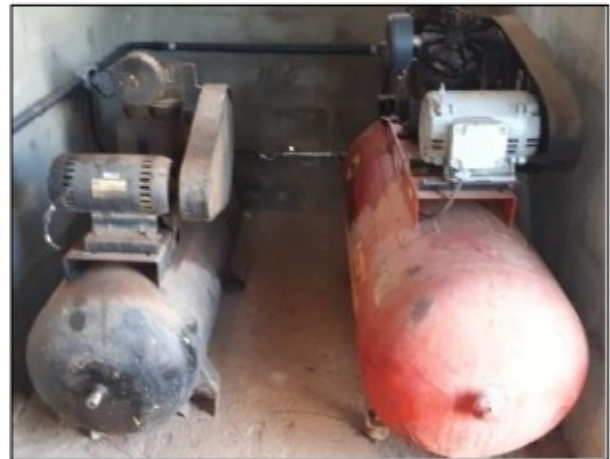
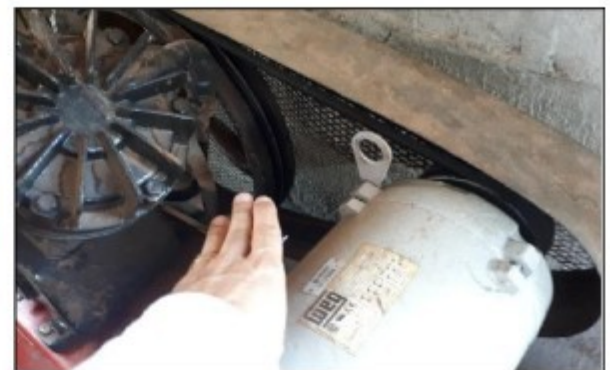
Durante a inspeção foram encontrados um vaso de pressão no curral de processamento e outros dois na oficina. Os empregadores, durante a ação fiscal, providenciaram a inspeção de segurança dos equipamentos, com emissão do respectivo relatório sob responsabilidade de profissional legalmente habilitado. A seguir, são listadas as desconformidades encontradas:

- 1) *Deixar de afixar, em local de fácil acesso e bem visível no corpo do vaso de pressão, placa de identificação indelével com as informações previstas na NR-13.*
- 2) *Manter vaso de pressão sem Prontuário fornecido pelo fabricante.*
- 3) *Deixar de realizar inspeção de segurança periódica em vaso de pressão.*
- 4) *Manter vaso de pressão instalado em ambiente fechado que não disponha de duas saídas amplas.*
- 5) *Manter vaso de pressão instalado em ambiente fechado que não disponha de iluminação, conforme normas oficiais vigentes.*
- 6) *Manter vaso de pressão instalado em ambiente fechado que não disponha de sistema de iluminação de emergência.*
- 7) *Adotar proteção de transmissões de força e seus componentes móveis que não impeça o acesso por todos os lados.*

Fotos: Vaso de pressão do curral (à esquerda); vasos de pressão da oficina (à direita)

Nº do AI	Ementa	Descrição	Capitulação
10	21.680.503-1	213240-0	Deixar de afixar, em local de fácil acesso e bem visível no corpo do vaso de pressão, placa de identificação indelével com as informações previstas na NR-13.	Art. 157, inciso I, da CLT, c/c item 13.5.1.4 da NR-13.
11	21.680.504-0	213242-7	Manter vaso de pressão sem Prontuário fornecido pelo fabricante.	Art. 157, inciso I, da CLT, c/c item 13.5.1.6, alínea "a", da NR-13.
12	21.680.505-8	213269-9	Deixar de realizar inspeção de segurança periódica em vaso de pressão.	Art. 157, inciso I, da CLT, c/c item 13.5.4.5 da NR-13.
13	21.680.506-6	213255-9	Manter vaso de pressão instalado em ambiente fechado que não disponha de duas saídas amplas.	Art. 157, inciso I, da CLT, c/c item 13.5.2.2, alínea "a", da NR-13.
14	21.680.507-4	213258-3	Manter vaso de pressão instalado em ambiente fechado que não disponha de iluminação, conforme normas oficiais vigentes.	Art. 157, inciso I, da CLT, c/c item 13.5.2.2, alínea "d", da NR-13.

15	21.680.508-2	213259-1	Manter vaso de pressão instalado em ambiente fechado que não disponha de sistema de iluminação de emergência.	Art. 157, inciso I, da CLT, c/c item 13.5.2.2, alínea "e", da NR-13.
16	21.680.509-1	212096-8	Adotar proteção de transmissões de força e seus componentes móveis que não impeça o acesso por todos os lados.	Art. 157, inciso I, da CLT, c/c item 12.47, da NR-12.
17	21.680.510-4	123093-0	Deixar de adotar medidas de prevenção de incêndios, e/ou adotar medidas de prevenção de incêndio em desacordo com a legislação estadual e/ou normas técnicas aplicáveis.	Art. 157, inciso I da CLT, c/c item 23.1, da NR 23.

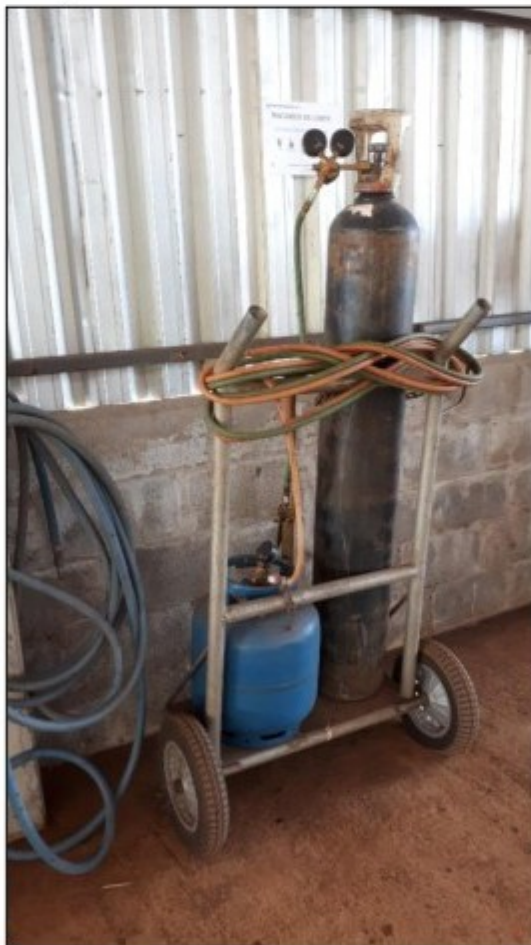
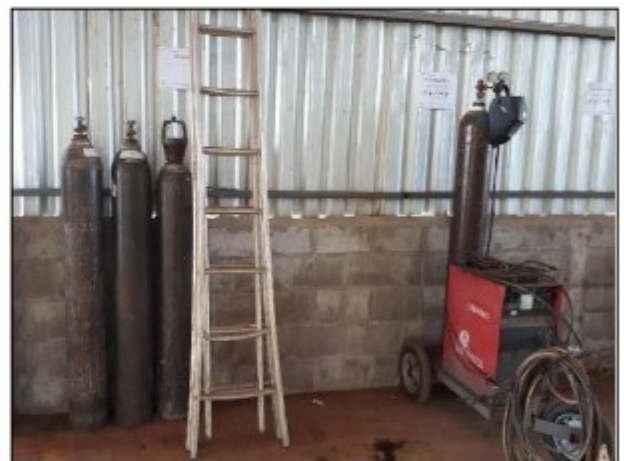
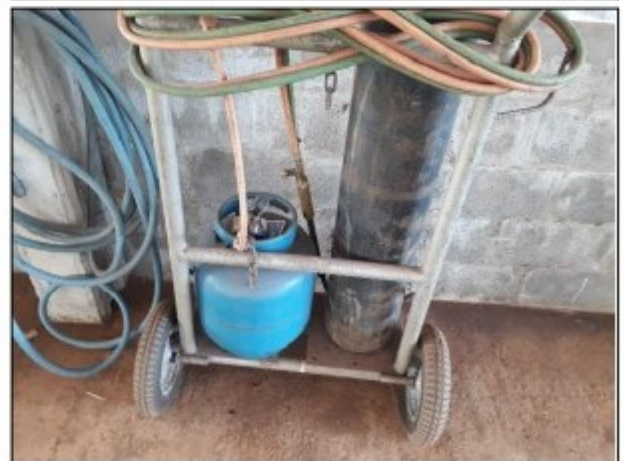
Os soldadores que trabalhavam no setor de serviço "oficina" utilizavam um conjunto de oxicorte abastecido com um botijão de GLP de 13 kg. Ocorre que, segundo o artigo 5º, parágrafo único, da Lei Estadual 12.929, de 27/12/2013, c/c com item 5.7.2 da Instrução Técnica 28/2017 ("Manipulação, armazenamento, comercialização e utilização de gás liquefeito de petróleo – GLP"), do Corpo de Bombeiros do Estado da Bahia, não é permitida a utilização de GLP na forma de botijões e cilindros para o uso de "oxicorte", solda ou similar.

Segundo os trabalhadores da oficina, era permitido o uso corrente do equipamento no processo produtivo, sem que lhes tivesse sido informada a restrição normativa. Não foram encontrados cilindros de acetileno no local, mas tão somente gás inerte e oxigênio industrial (armazenados em desconformidade com as instruções contidas nas FISPQ dos fabricantes, sem os capacetes de segurança para transporte e uso, sem estrutura própria para acondicionamento de cilindros novos e usados e sem sistema de prevenção de queda do cilindro).

Fotos: Uso inadvertido de GLP em instalações de oxicorte e armazenamento de cilindros com os fabricantes.
