RELATÓRIO DE FISCALIZAÇÃO

- MINEIRAÇÃO

ATIVIDADE: Extração de Caulim

OPERAÇÃO: 052/2019

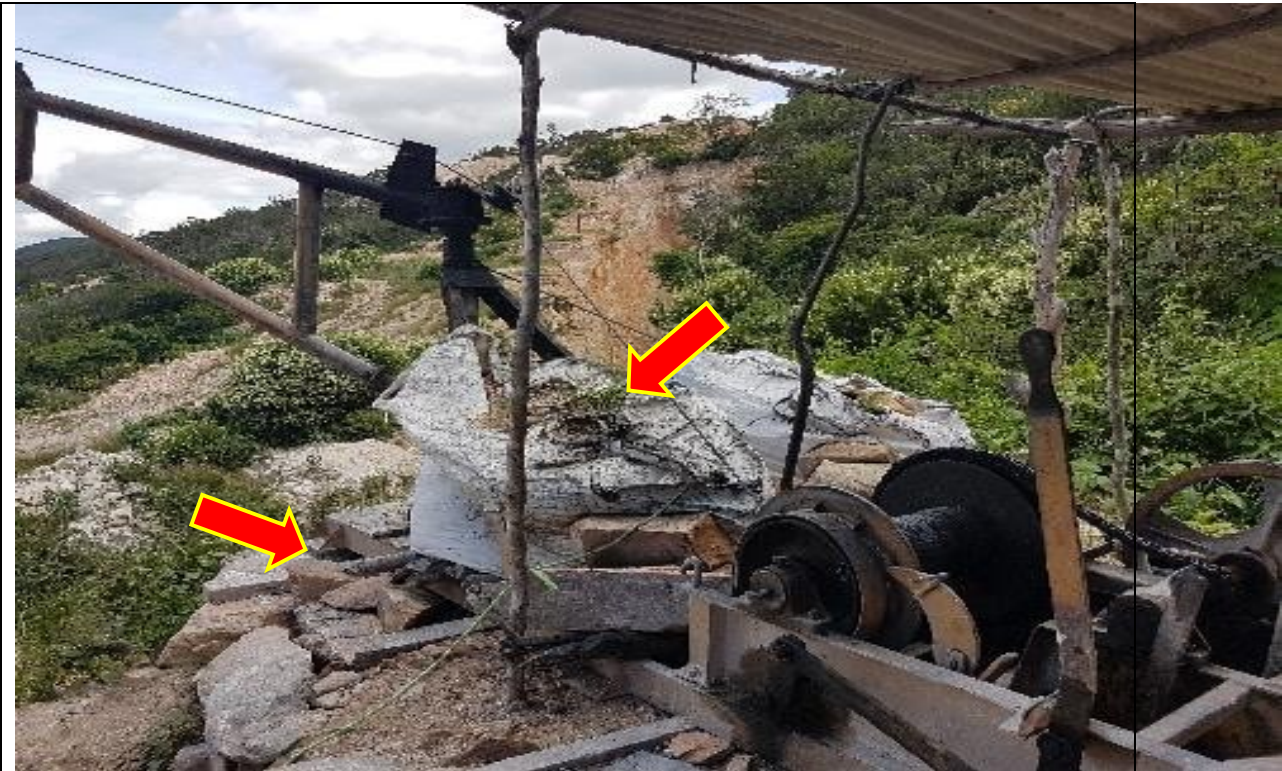
O operador não consegue, do ponto de operação, visualizar a carga movimentada, e não sendo capaz de agir caso alguma anomalia na subida venha a ocorrer.

Sacos de areia servem como contrapeso para o guincho e a base é feita de pedaços de pedra e tábuas de madeira empilhados. Não há garantia alguma de estabilidade e o sistema todo pode entrar em colapso a qualquer momento.

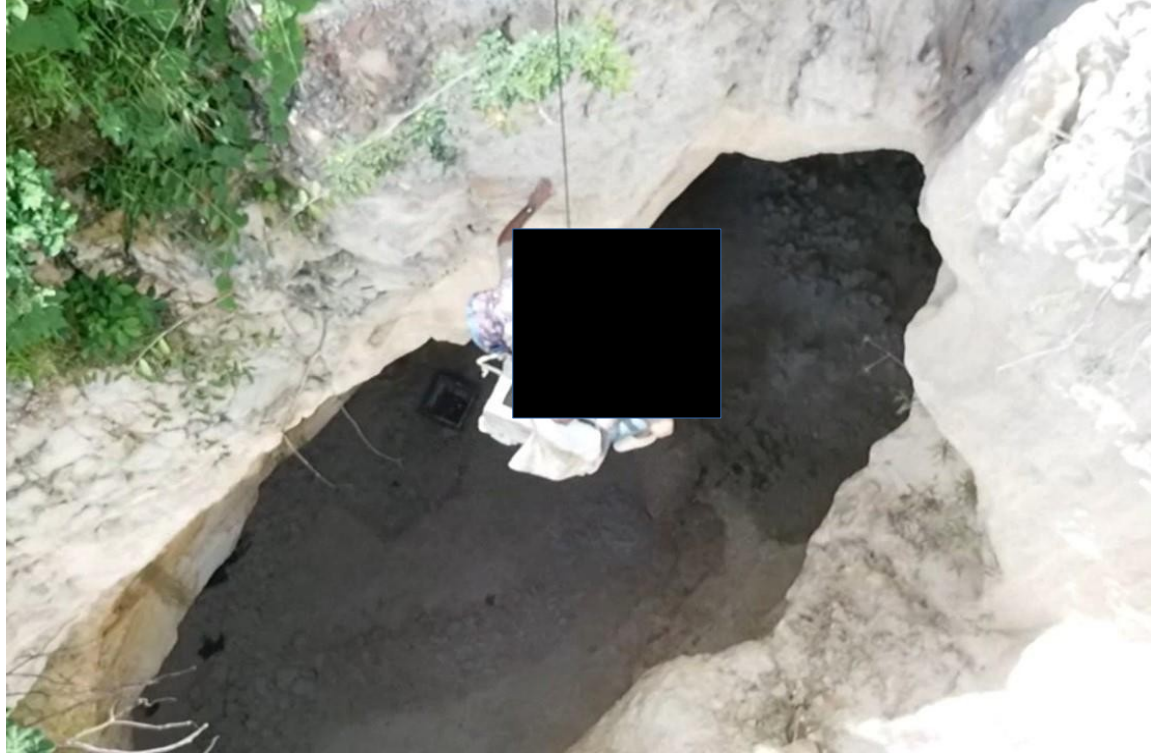
Trabalhadores içados pelo guincho. Com uma mão o trabalhador se segura como pode na "cabine" improvisada, que vem girando durante a subida, com a outra tenta evitar se chocar com a parede do barranco.

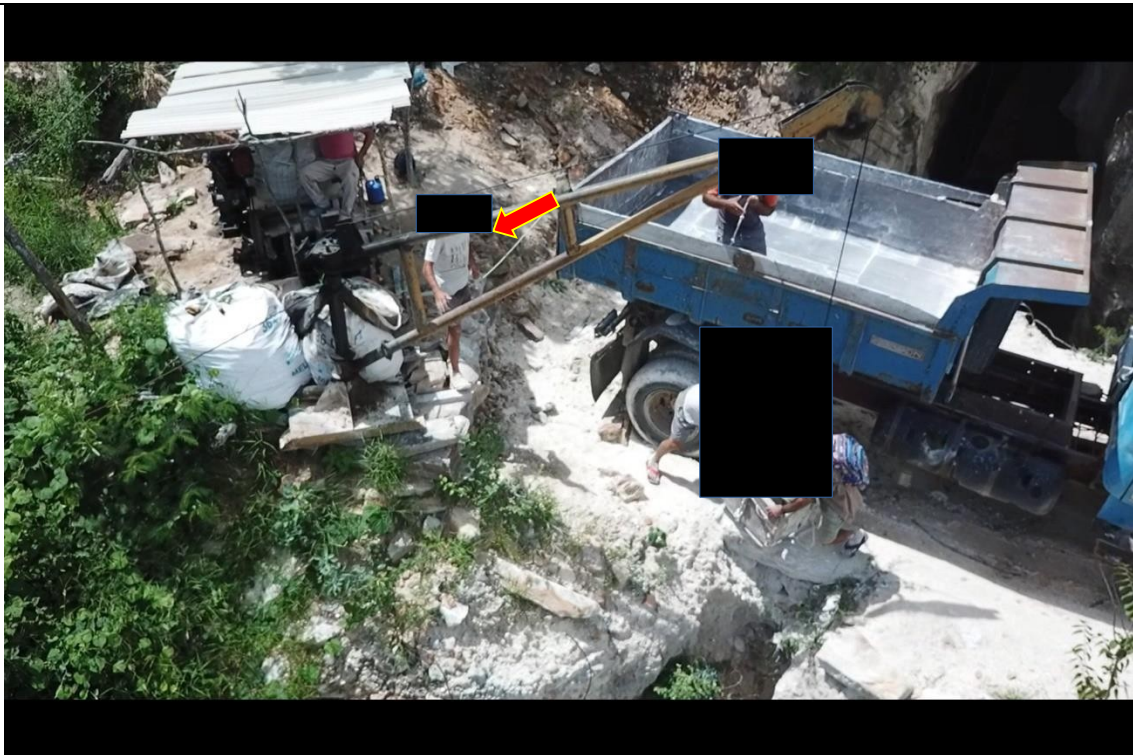
Para guiar a carga, o operador utiliza uma corda para conduzir a lança para a borda da mina, se expondo ao risco de quedas. A entrada e a saída dos trabalhadores na borda da mina também oferece grave risco, pois não há nenhuma medida de cunho individual ou coletivo de controle de riscos de queda de altura.

Trabalhadores chegando desembarcando da “cabine” improvisada. Risco de quedas para os passageiros e para o operador que conduz a lança.

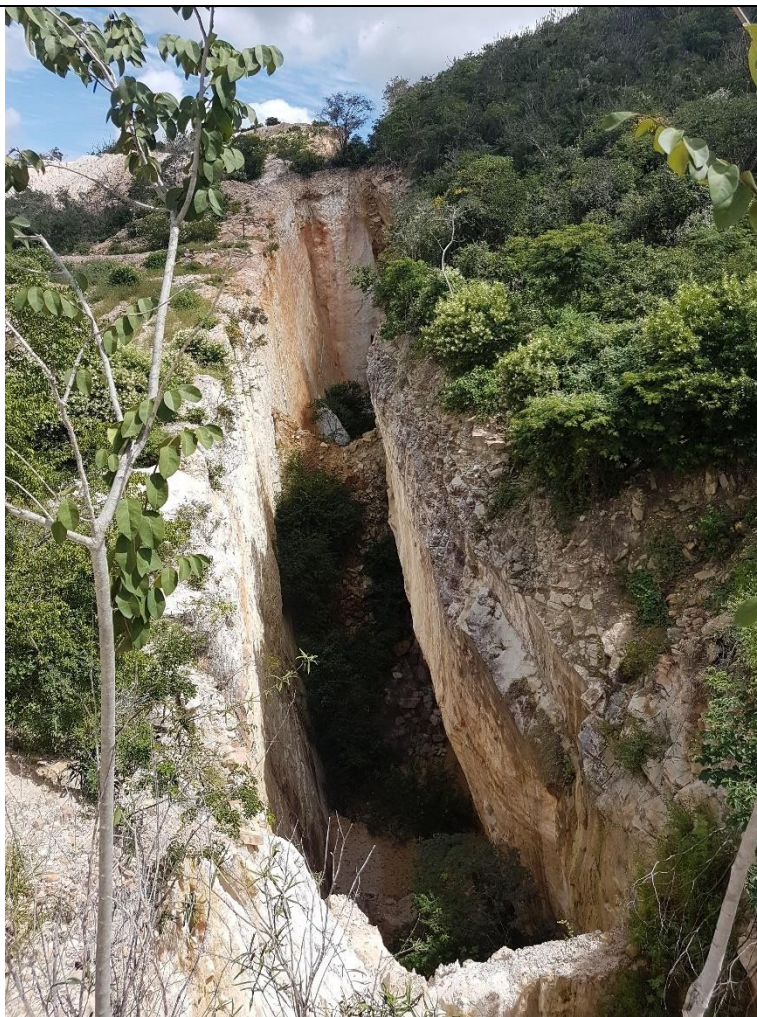
No ponto de lavra que estava em fase de recuperação (que não estava mais produzindo, mas estava sendo preparado para voltar a produzir), havia até uma espécie de contenção improvisada com galhos de árvores. Esta contenção não é o que se pode considerar como medida de engenharia para apropriada para a estabilização do talude, mas é indício de que os deslizamentos são comuns no local.

Vista geral da mina onde a atividade de extração ocorria, com taludes negativos e material proveniente de deslizamentos

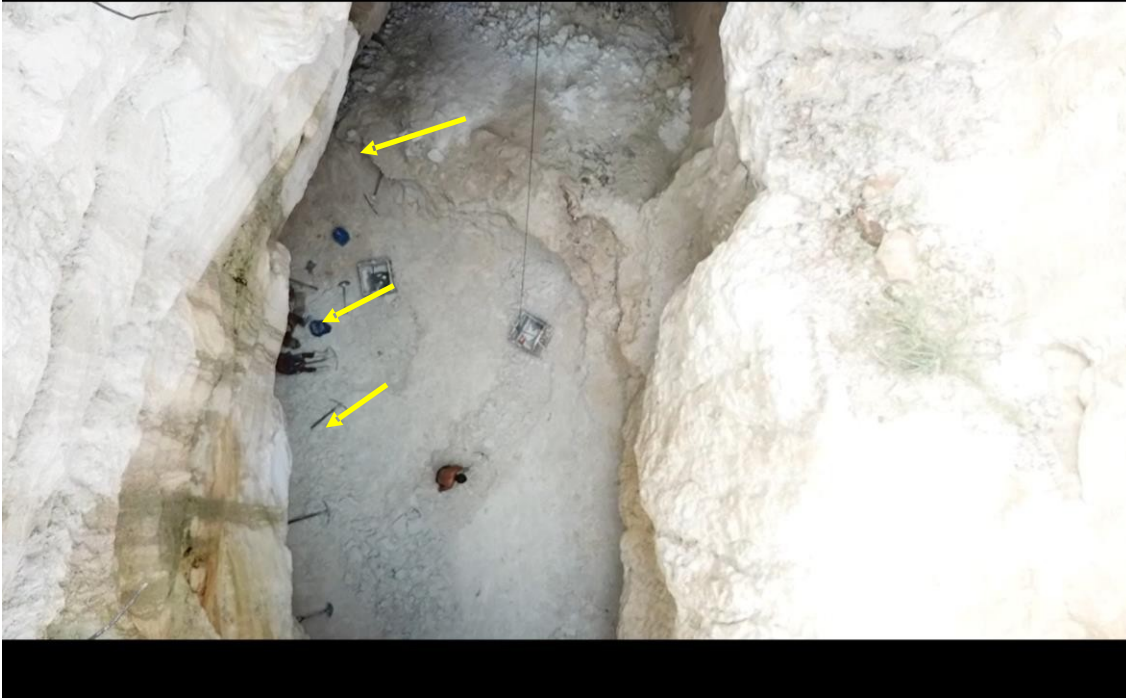
Frente de trabalho ficava localizada em uma escavação sob taludes negativos e percolação de água, sem qualquer forma de monitoramento por profissional competente, escoramento ou contenção por meio de medidas de engenharia compatíveis com o risco.

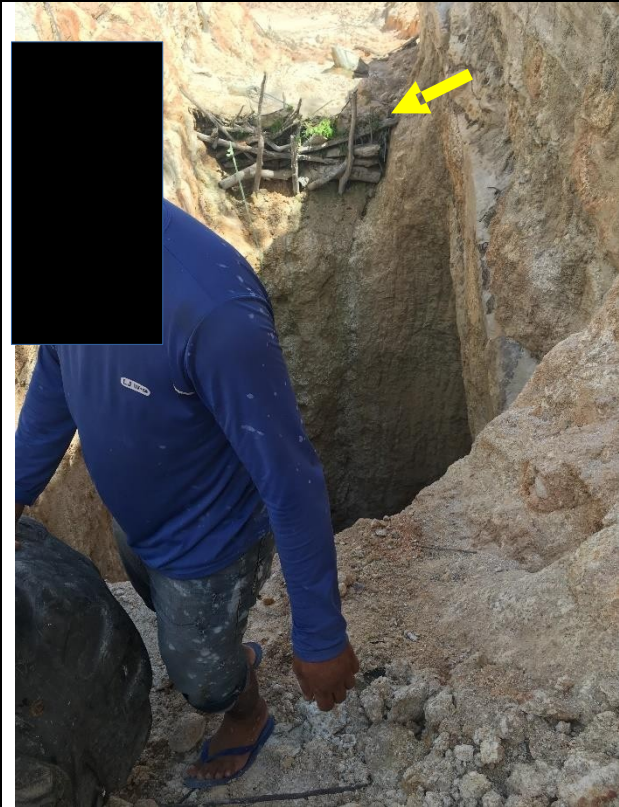
No detalhe, a contenção construída com galhos de árvores, numa tentativa improvisada de evitar os deslizamentos sobre os trabalhadores em atividade abaixo. Nota-se ainda nesta foto que não há meio de acesso seguro neste ponto, obrigando os trabalhadores a escalar o talude para entrar e sair do local de trabalho. Para reforçar a precariedade da situação, menciona-se também a falta de equipamentos básicos para atividade, como capacetes, luvas e botinas, como se vê na figura do trabalhador deixando a frente de trabalho.

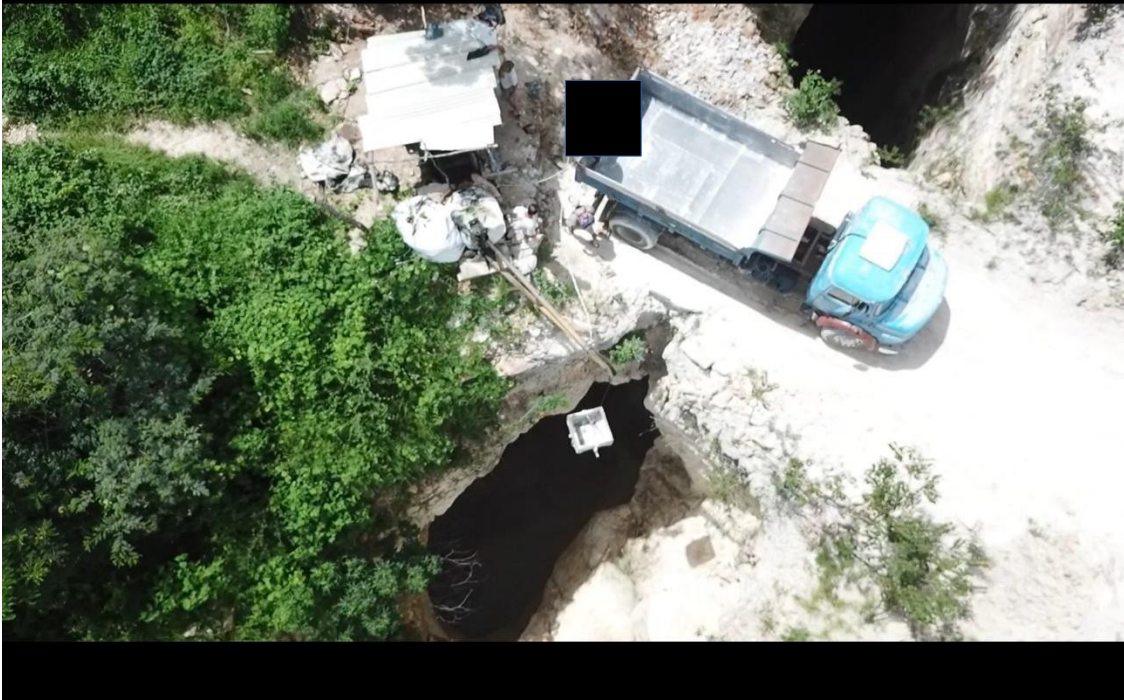
O próprio ponto onde o caminhão era carregado do material proveniente da lavra ficava sobre em uma espécie de ponte sobre um vão que era escavado pelos trabalhadores. Sem o devido monitoramento por profissional legalmente habilitado que ateste a estabilidade da escavação sob o peso do caminhão e da carga, o risco de colapso da estrutura, com soterramento dos trabalhadores em razão do peso do equipamento carregado era evidente.

Caminhão sobre um vão escavado sem critérios técnicos atestando a estabilidade.

Não tendo havido a adoção de nenhum procedimento técnico exigido pela norma, os trabalhadores no interior da mina desconheciam eventuais riscos de desmoronamento no local, tendo sido deixados novamente à sua própria sorte.
