RELATÓRIO DE FISCALIZAÇÃO

Beneficiamento de minérios

PERÍODO DA AÇÃO: 04/06/2019 a 14/06/2019.

LOCAL: SÍTIO GALO BRANCO, ZONA RURAL DE JUNCO DO SERIDÓ - PB.

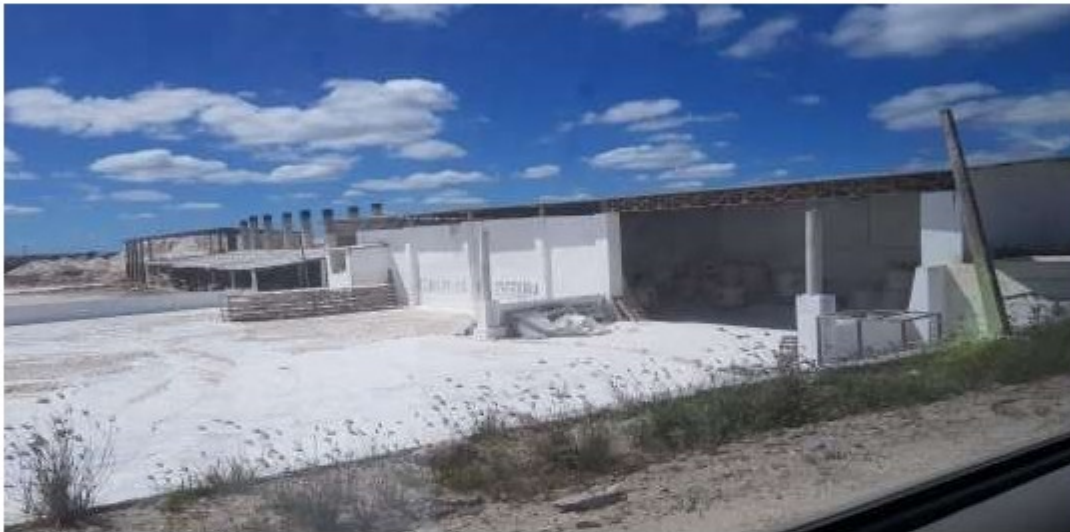
Foto acima: empresa Caulim [REDACTED]. Foto abaixo da esquerda: local em que é feito o decantamento na sede da empresa. Foto abaixo da direita: caulim após ser triturado e pronto para a venda.

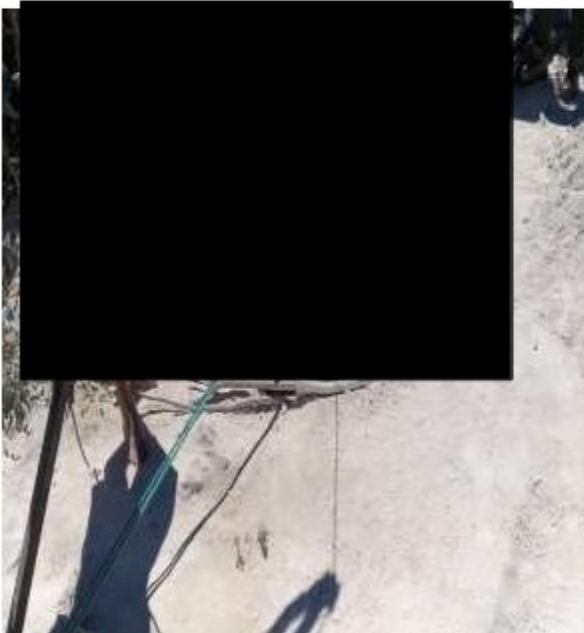
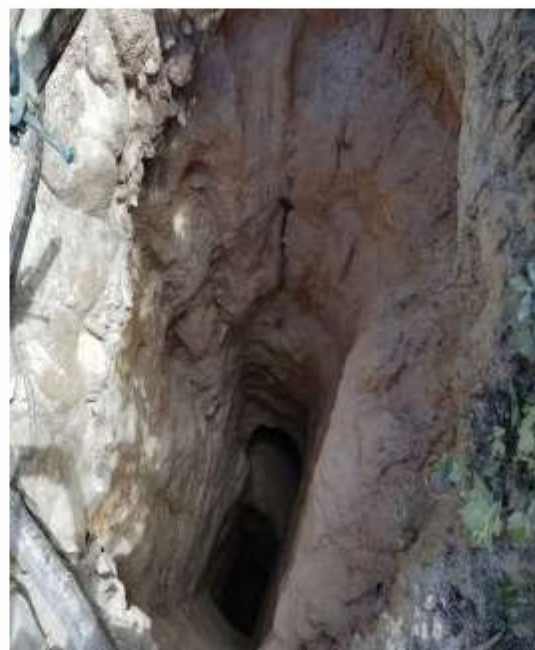
Trabalhador acessando a banqueta de cerca de 18 metros de fundura, com guincho improvisado, e sem equipamentos de segurança.

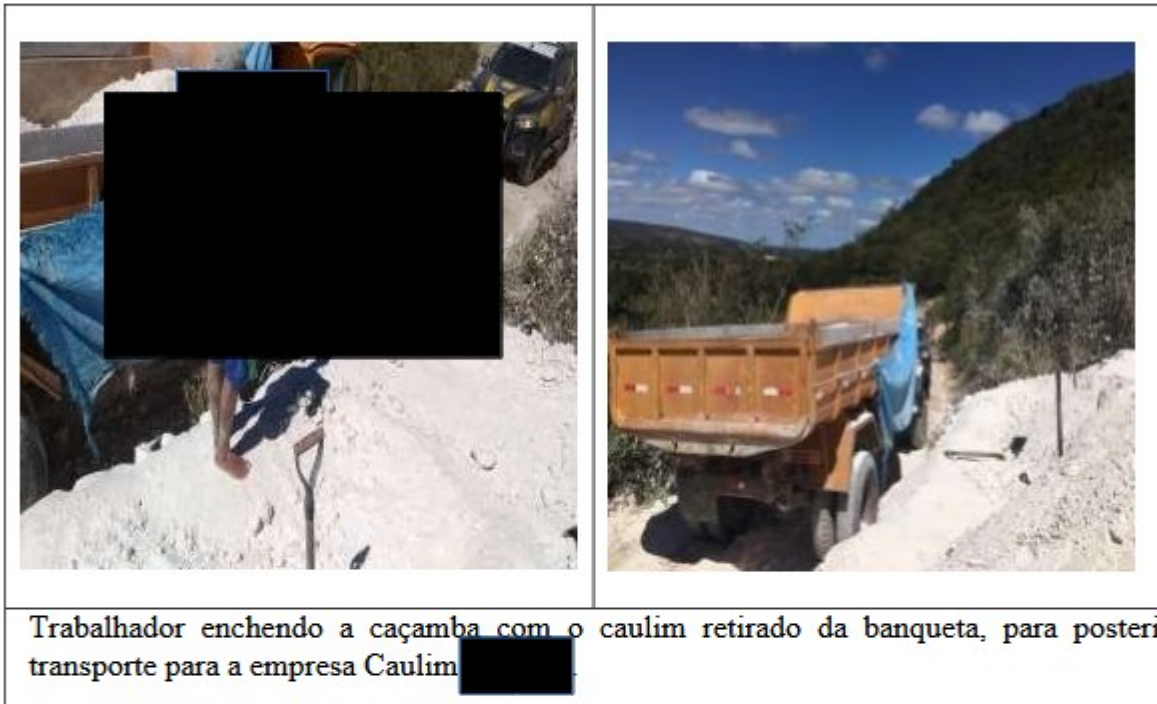
Trabalhador enchendo a caçamba com o caulim retirado da banquetta, para posterior transporte para a empresa Caulim [REDACTED]

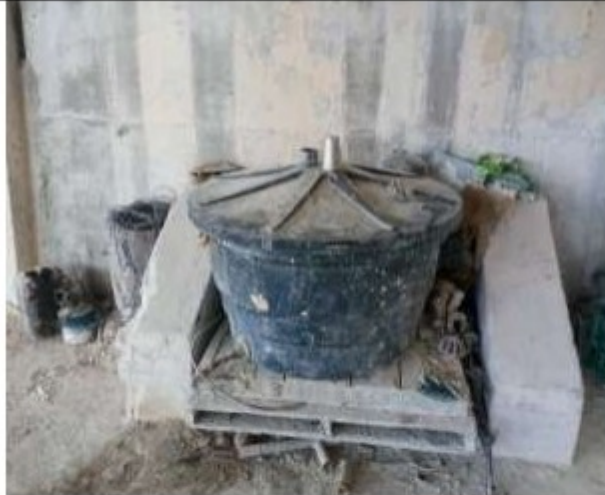
Armazenamento da água na sede da empresa.
Obs.: o empregador não disponibilizava água potável para os empregados da extração do caulim em banquetas.

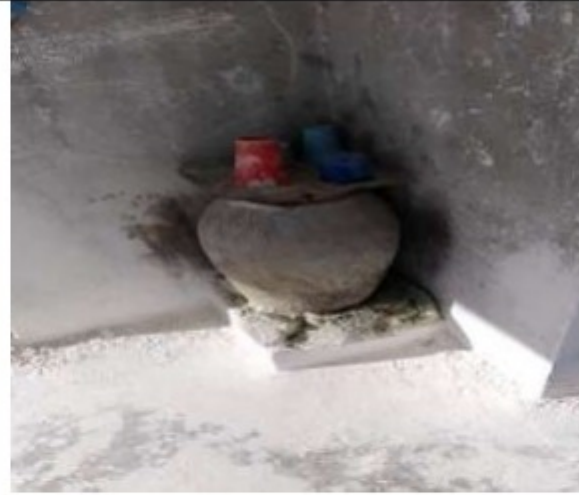
Armazenamento da água na sede da empresa

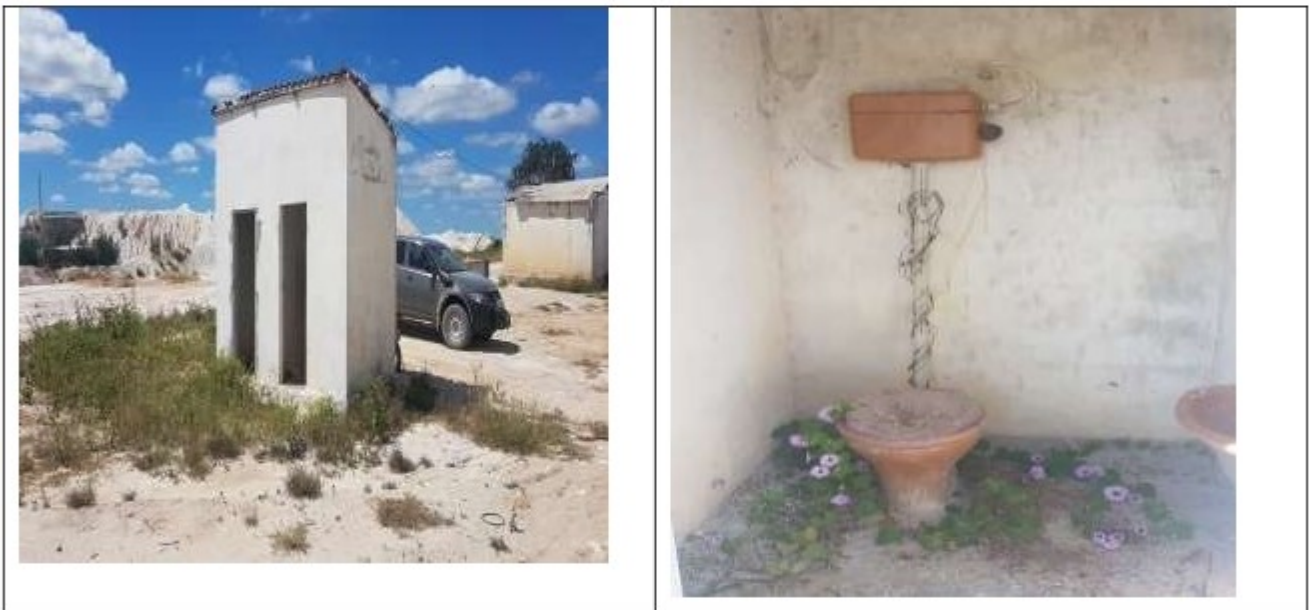
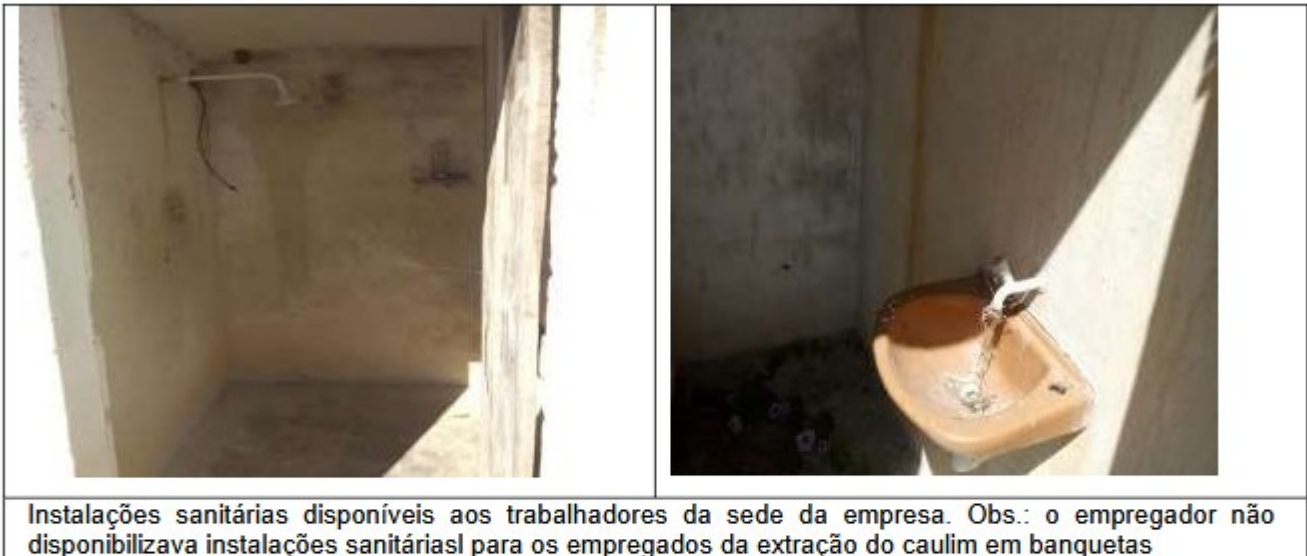
As únicas instalações sanitárias que havia na sede da empresa estavam inativadas, cobertas de matos, sujidades diversas e com casas de marimbondos em seu interior, e eram compostas de 01 vaso sanitário, 01 chuveiro e uma pia. Ainda assim, não havia portas para resguardar a privacidade dos usuários.

Instalações sanitárias disponíveis aos trabalhadores da sede da empresa. Obs.: o empregador não disponibilizava instalações sanitárias para os empregados da extração do caulim em banquetas

Ressalta-se que, conforme item 22.37.2 da NR-24 do MTE, o empregador deve manter instalações sanitárias tratadas e higienizadas e, além disso, próximas aos locais e frentes de trabalho – situação que na prática não ocorreu.

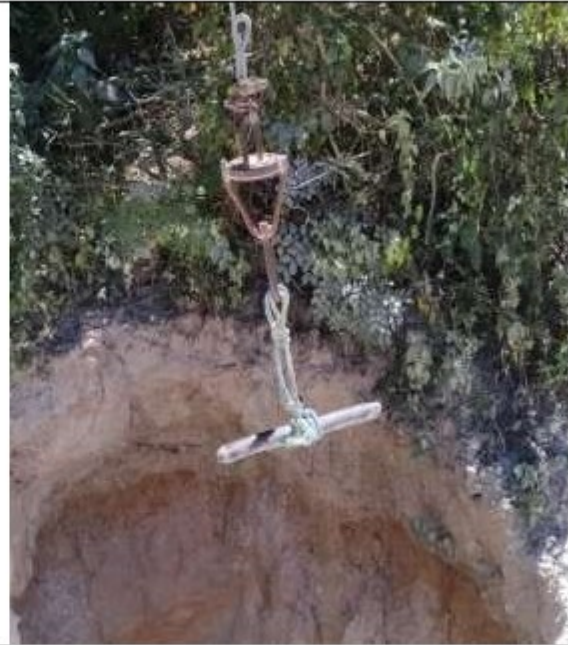
Tipo de cadeira suspensa improvisada para transportar os trabalhadores

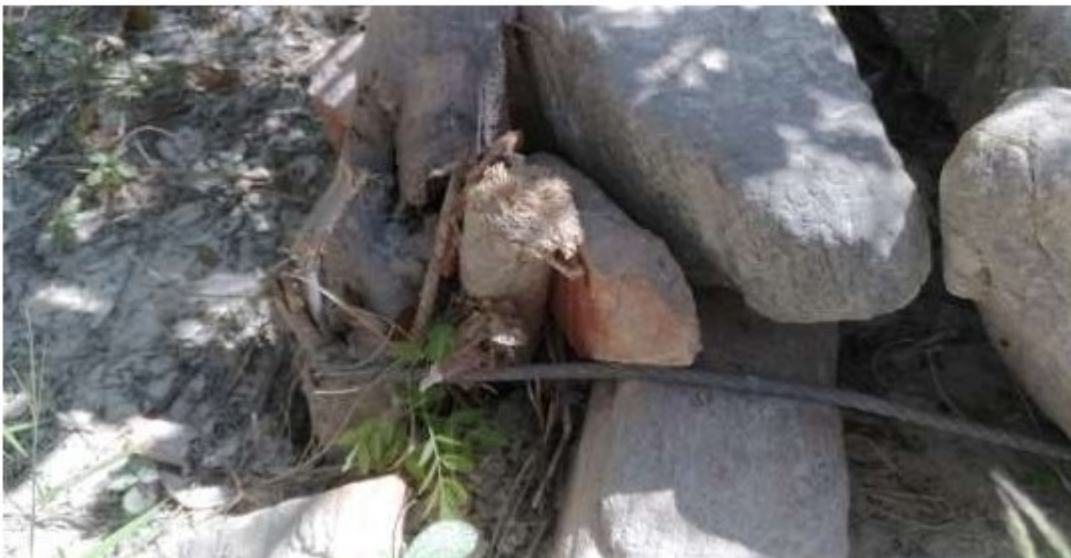
Fixação do cabo de aço em troncos de árvores e pedras.

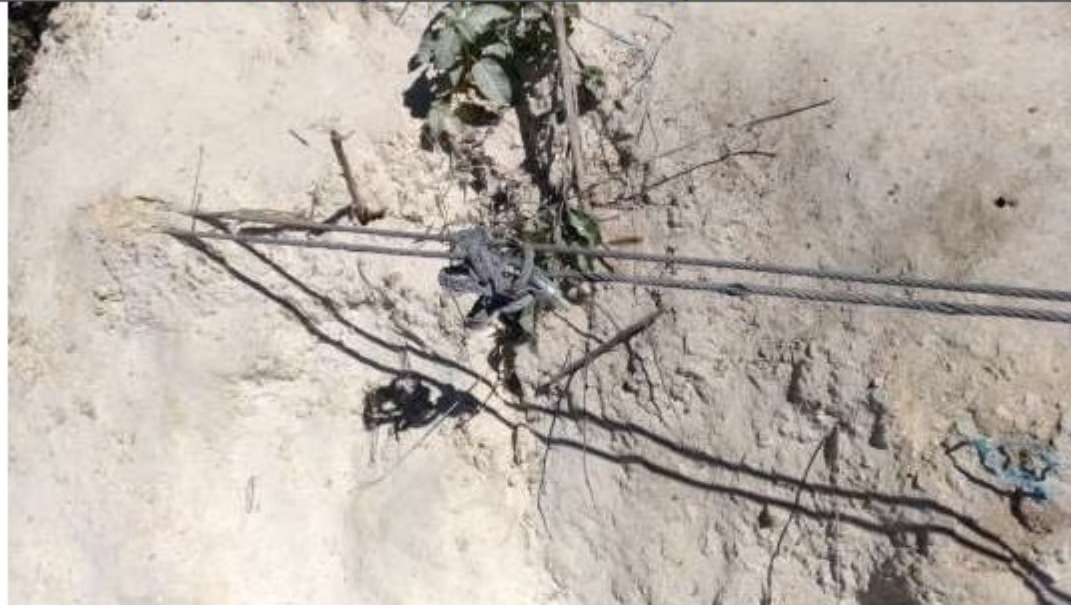
Fixação improvisada do guincho.

O guincho propriamente dito (conjunto mecânico do equipamento) também é improvisado e montado de forma precária. Não há indicação de carga máxima de trabalho ou de que tenha sido devidamente concebido e dimensionado para o serviço ao qual é submetido. O cabo utilizado é um cabo de baixa espessura (5/8 de polegada, cerca de 8 mm) e apresenta sinais de desgaste sugestivos de necessidade de troca (pernas quebradas). Não havia redundância na tração. Se o cabo romper ou o carretel se soltar, ou ocorrer qualquer falha mecânica na tração, a carga vai cair sem que haja qualquer recurso para evitar o acidente.

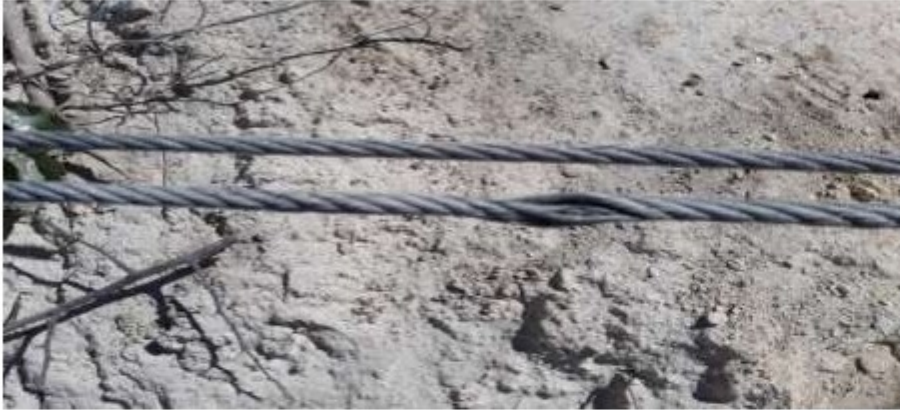
Cabo de aço desgastado, utilizado para içar os trabalhadores e a carga.

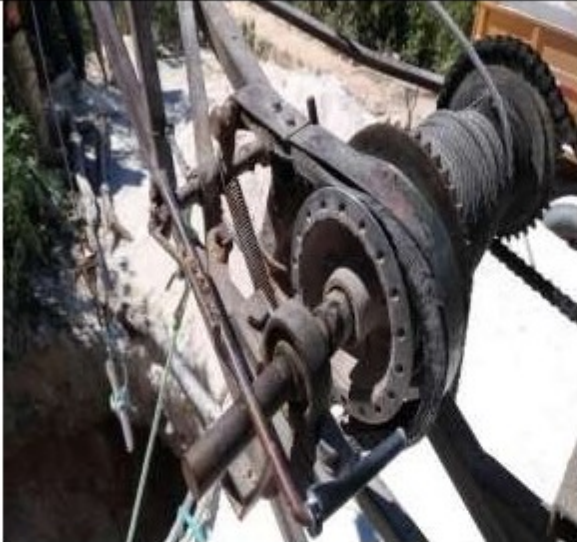
Não há sistema de frenagem automática. O sistema de frenagem é manual, através de uma alavanca ligada ao carretel, usando uma cinta de borracha ligada ao eixo, mas não tem muita utilidade, pois o operador não enxerga a carga durante a operação. De qualquer maneira, como o sistema é improvisado, e a borracha da cinta está totalmente desgastada, em sua última camada, não há como atestar qualquer limite de capacidade para o freio e a eficiência é duvidosa.

Carretel e sistema de frenagem

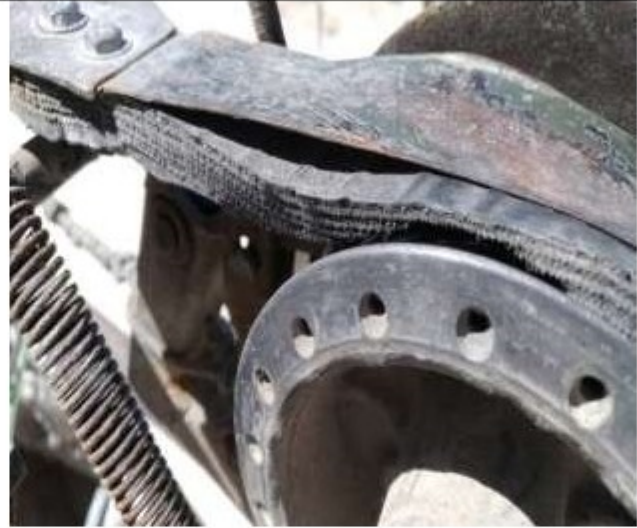
Cinta de borracha desgastada, utilizada para frear o guincho

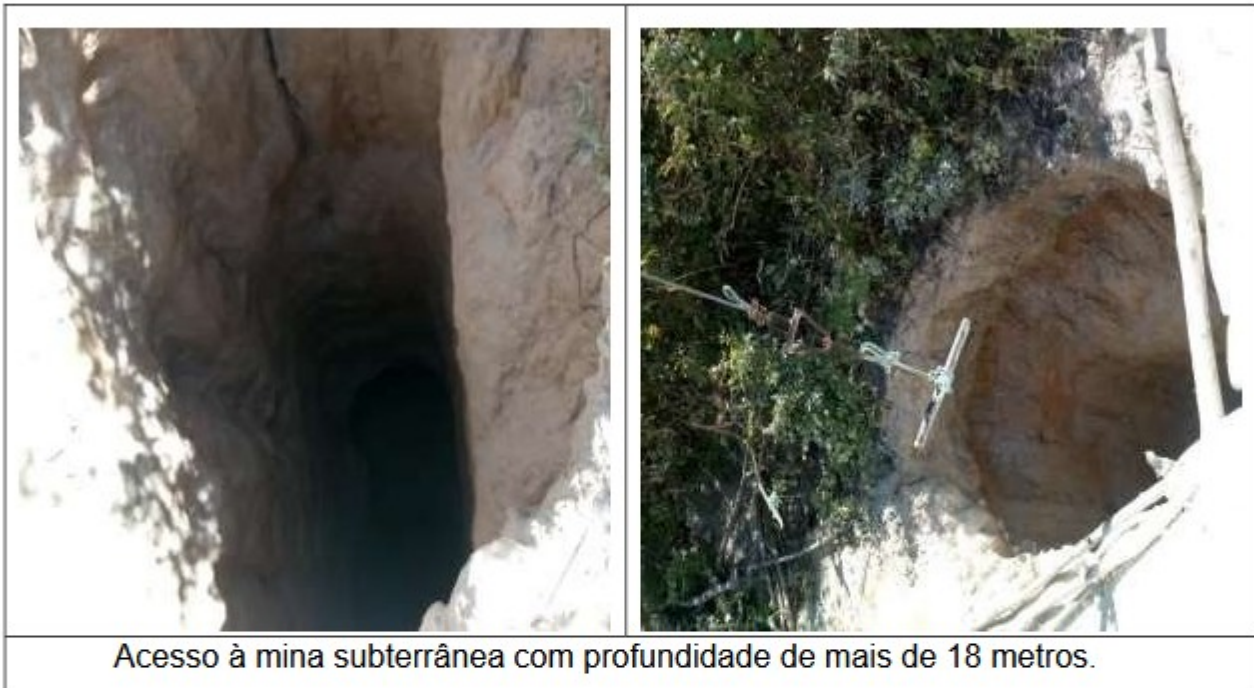
Acesso à mina subterrânea com profundidade de mais de 18 metros.

Não havia procedimento para trabalho em espaço confinado. Espaços confinados são ambientes potencialmente mortais, sendo fundamental o planejamento, a programação, a implementação e avaliação da gestão de segurança e saúde, através de medidas técnicas, administrativas, pessoais e capacitação. Desta forma, deixar de promover medidas administrativas previstas na legislação trabalhista constitui risco grave e iminente à saúde e segurança dos trabalhadores.
