**RELATÓRIO DE FISCALIZAÇÃO**

**████████████████████ AK MINERAÇÃO**

**ATIVIDADE:** EXTRAÇÃO MANUAL DE CAULIM EM BANQUETA.

**OPERAÇÃO:** 062/2019.

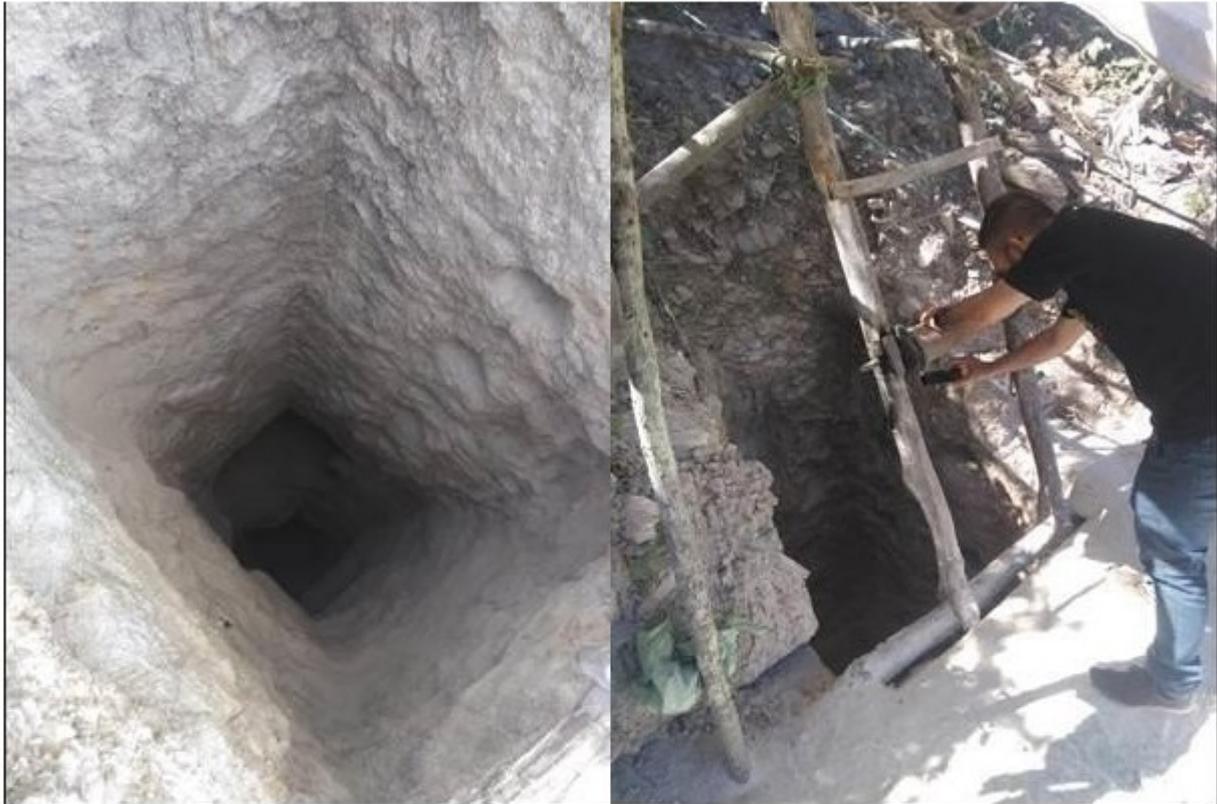
A extração do caulim era realizada de modo manual e precário, em banquetas recentemente abertas pelos próprios trabalhadores. A banqueta consistia em um buraco de área de acesso de aproximadamente 1m<sup>2</sup> e profundidade estimada em 20m no total, sendo que na altura de 14m tinha uma base que daria acesso a um outro buraco de aproximadamente mais 6m.

*Abertura da banquetta, buraco de 14 metros de profundidade que dava acesso à primeira galeria.*

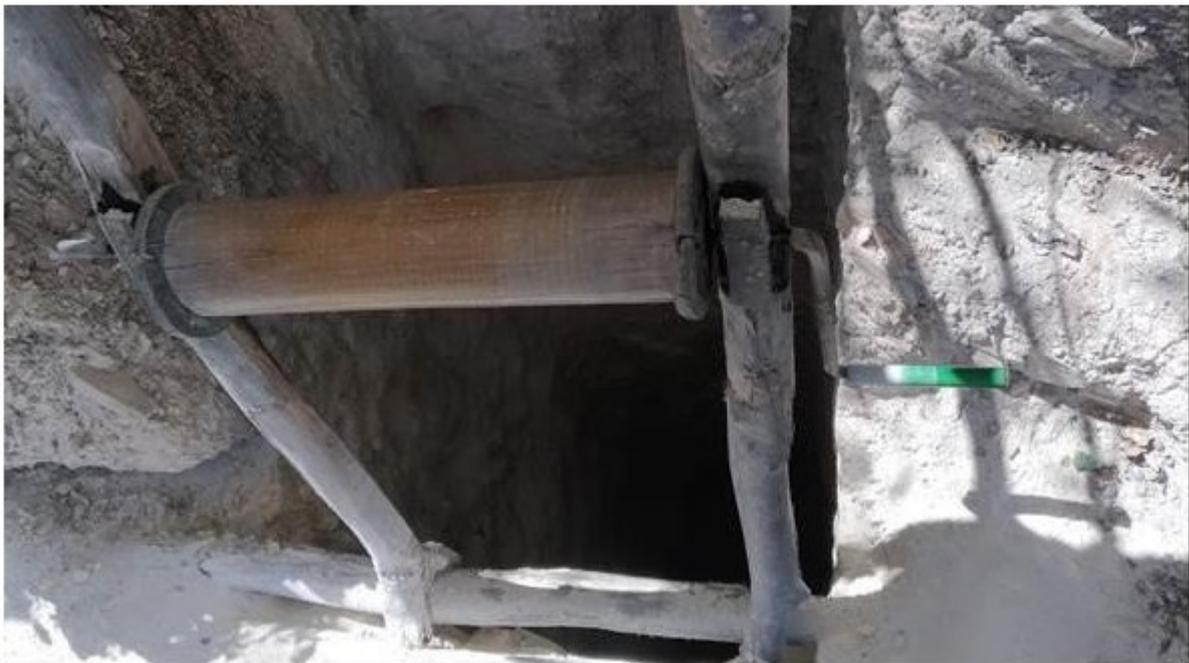
Foram verificados diversos riscos relacionados com a execução da atividade. Na banqueteta, a utilização de equipamento rudimentar e precário de guindar construído com carretel de madeira, que era atravessado por uma barra de ferro, que se apoiavam em um cavalete de galhos de árvores, servia para a movimentação do caulim, das ferramentas de trabalho e dos próprios trabalhadores e as atividades no interior do buraco ocorria com desrespeito às recomendações técnicas e obrigações legais previstas nas normas de segurança.

O referido "sistema de guincho" era montado diretamente no solo, na abertura da banqueteta, ancorados com pedaços de borracha de pneu pregados a pedaços de madeira, totalmente instáveis. O conjunto de transmissão de força era manual e dependia exclusivamente da força empreendida pelo trabalhador responsável por girá-lo. Qualquer falha nesse sistema ou descuido do empregado, que chegava a puxar quase 90Kg por vez, significaria a queda do trabalhador que estava sendo içado ou dos materiais ou ferramentas carregados sobre os demais trabalhadores no fundo da banqueteta.

Da mesma forma, a utilização de corda sem garantia de resistência suficiente para suportar o peso dos trabalhadores e dos materiais transportados acarretava idênticos riscos de quedas com diferença de nível e de impactos gerados por objetos que poderiam atingir os obreiros em labor no fundo da mina.

*Guincho artesanal utilizado pelos trabalhadores para içar pessoas e material do fundo da banquetta.*

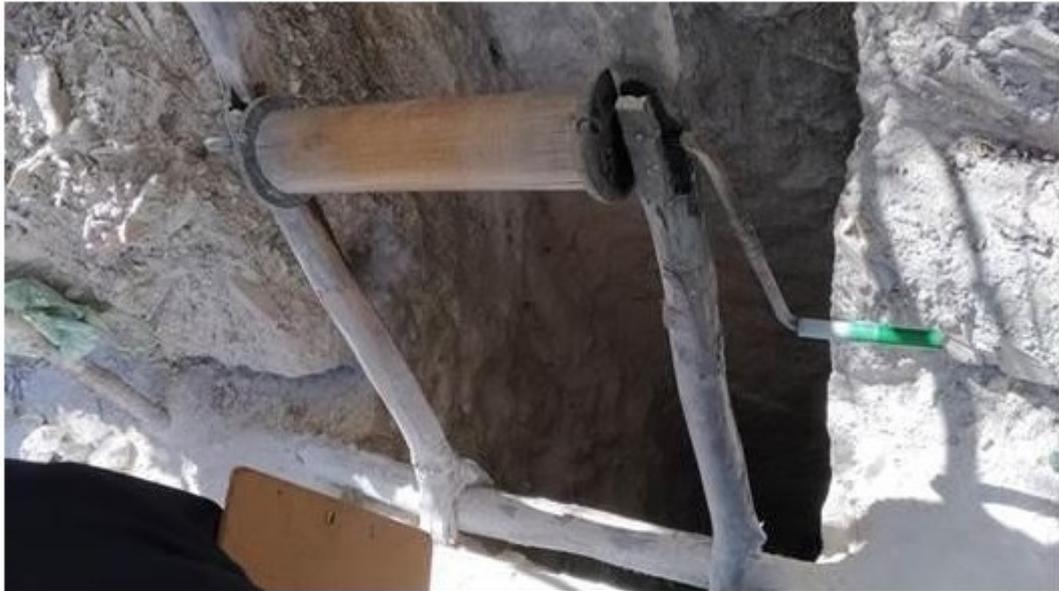
Outrossim, a dependência física em relação ao “operador” do carretel deixava os trabalhadores à sua própria sorte. Além do próprio risco de queda presente na atividade do trabalhador responsável pela movimentação, uma vez que era realizada em proximidade a uma abertura no solo desprovida de proteção, a possibilidade de que ele fosse acometido por algum mal súbito ou fraqueza comprometedores de sua capacidade de suportar os esforços solicitados no manuseio do carretel, sujeitava os outros trabalhadores também a riscos de queda quando estivessem em movimento ou ao risco de serem atingidos por objetos quando estivessem trabalhando no fundo da mina.

Como se demonstra, ainda que de forma sucinta, a operação do equipamento apresenta uma série de riscos para os trabalhadores em atividade. Na verdade, há dificuldade de se citar algum dispositivo de norma de segurança e de projeto aplicável ao equipamento e à tarefa de transporte vertical de passageiros e de carga que era respeitado. A solução técnica barata encontrada para viabilizar a exploração manual da lavra profunda e com grande dificuldade de acesso compensava a falta de investimento inteiramente com a assunção de riscos para os trabalhadores, numa forma de exploração de suas vulnerabilidades frente à necessidade de produzir e obter renda, em detrimento das mais básicas medidas de controle de riscos à vida e à integridade física.

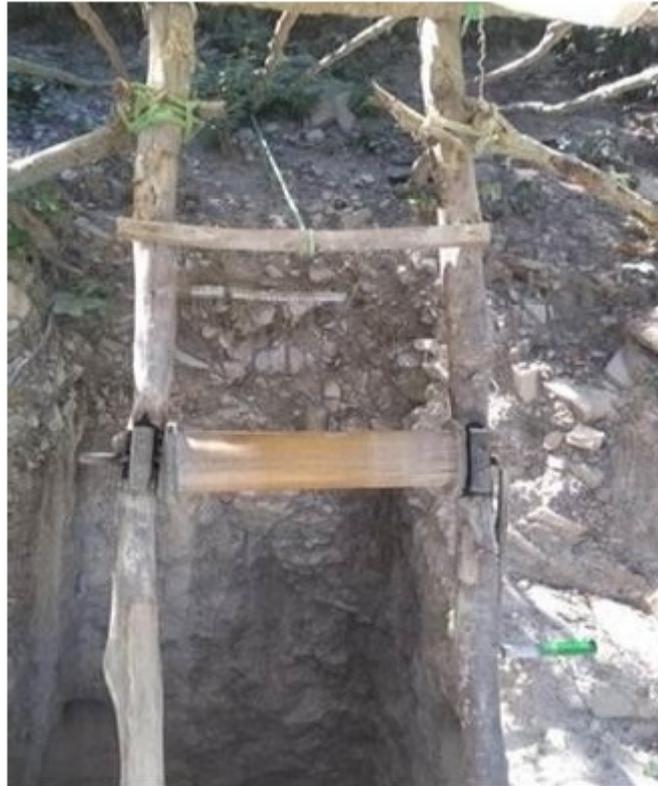
2) Realização de trabalho sem a elaboração e a implementação do Programa de Gerenciamento de Riscos.

O planejamento da atividade não era regulado pelo Programa de Gerenciamento de Riscos (PGR) previsto na Norma Regulamentadora nº 22 e o trabalho ocorria na forma que os trabalhadores sem formação e treinamentos decidiam, tendendo claramente a priorizar os aspectos produtivos da atividade, com prejuízo das questões de segurança.
