# RELATÓRIO DE FISCAL

(construção civil)

**ATIVIDADE:** OBRAS DE ALVENARIA (CNAE: 4399-1/03)

**OPERAÇÃO:** 44/2019

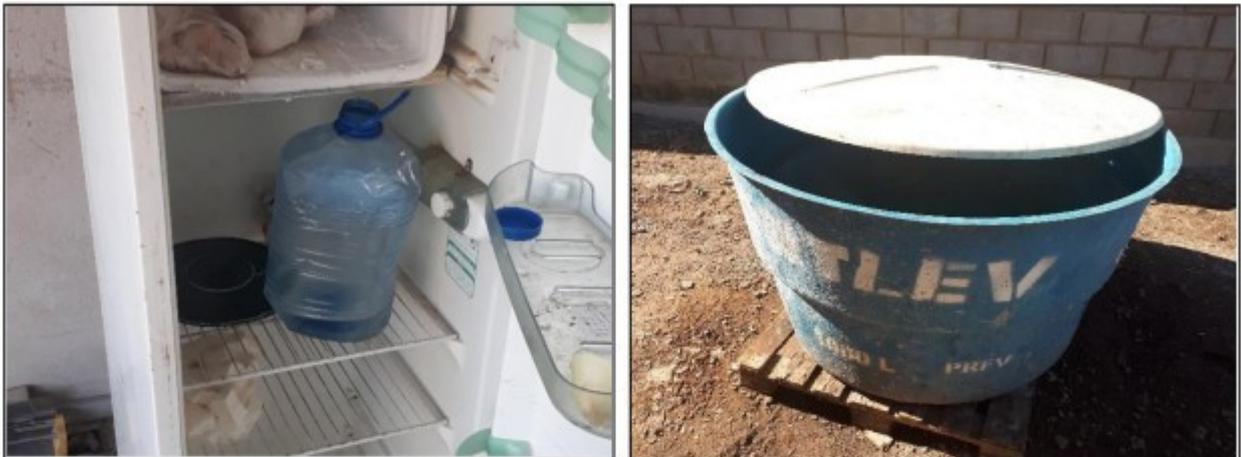
**Fotos:** Galão de água que era consumida pelos trabalhadores. Caixa de polietileno onde e outras necessidades.

O fornecimento de água SEM condições de higiene para fins de consumo expôs os empregados ao risco de adquirir diversas enfermidades, algumas podendo causar graves transtornos de saúde, como doenças gastrointestinais agudas (diarreias), febre tifoide, hepatites, disenteria amebiana, parasitoses diversas, viroses, dermatites, entre outras.

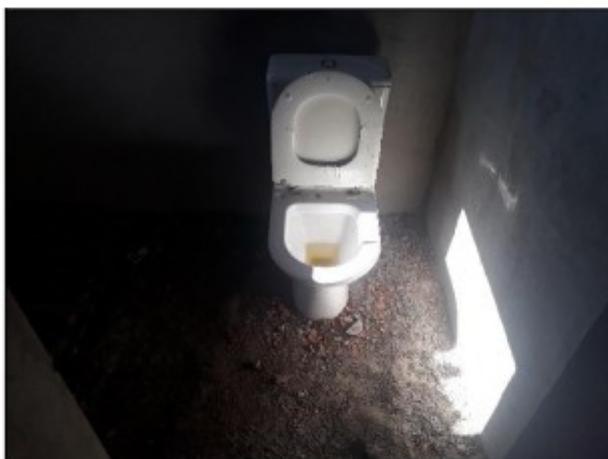
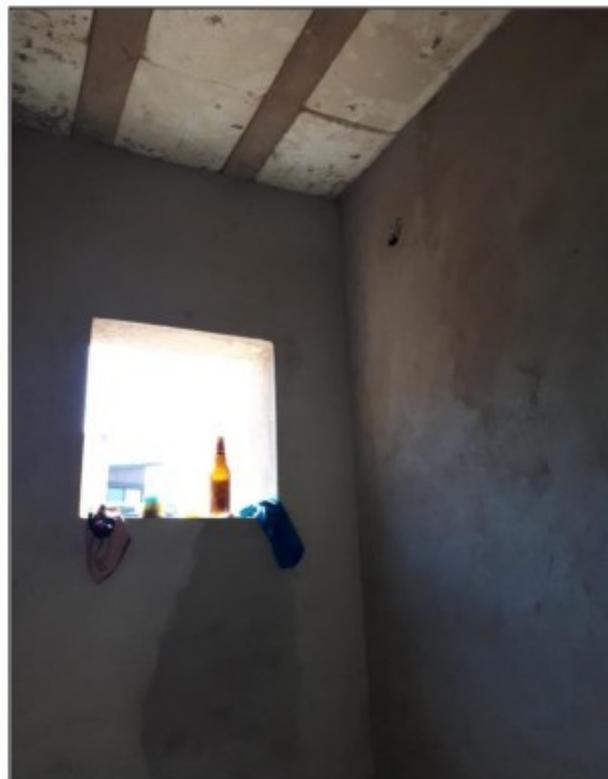
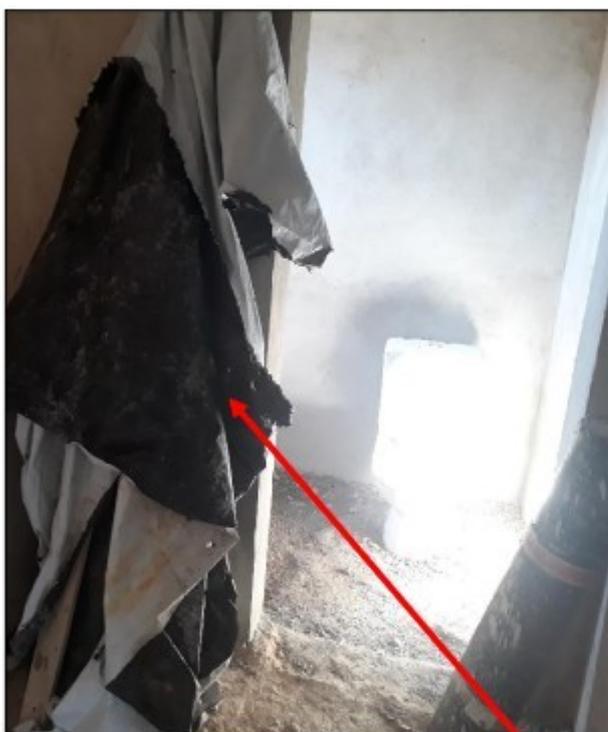
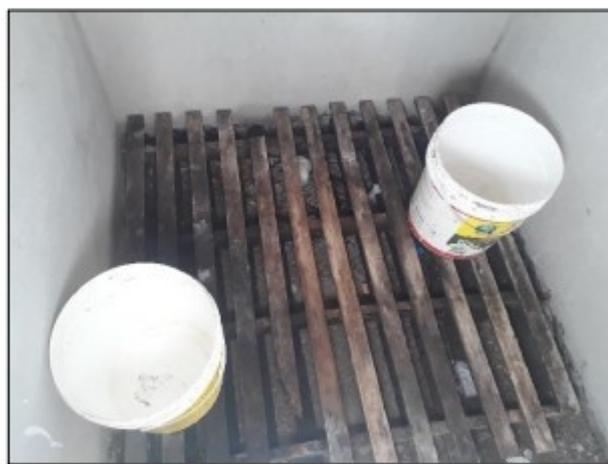
**Fotos:** Instalações sanitárias da obra. O vaso não estava ligado à rede de água e esgoto. entrada era fechada com uma velha lona estendida sobre pedaços de ma

As instalações sanitárias, portanto, não asseguravam utilização em condições higiênicas e com preservação da privacidade, o que atentava moralmente contra a dignidade dos trabalhadores. A ausência de lavatório com água limpa não possibilitava a adequada descontaminação das mãos após a evacuação, o que contribuía para a ocorrência de infecções causadas pelo contato com agentes patogênicos presentes nas fezes humanas.

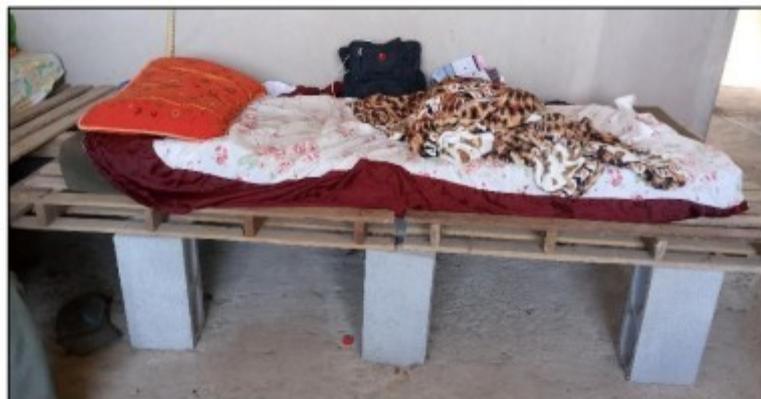
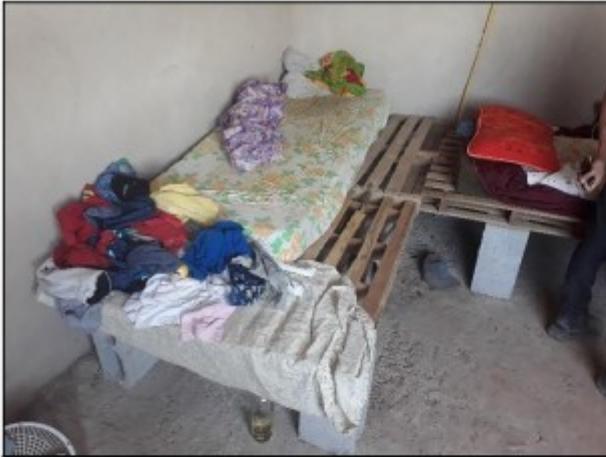
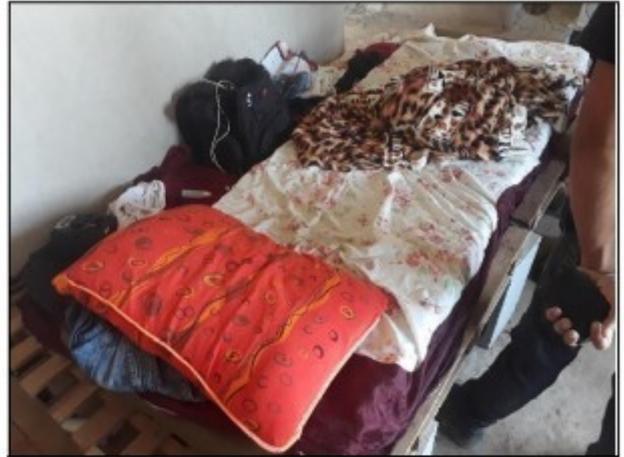
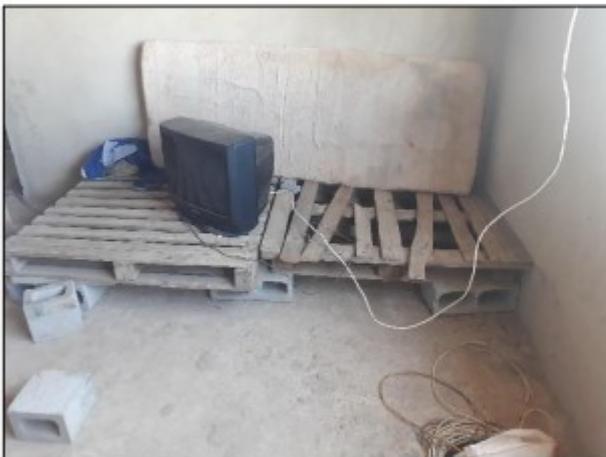
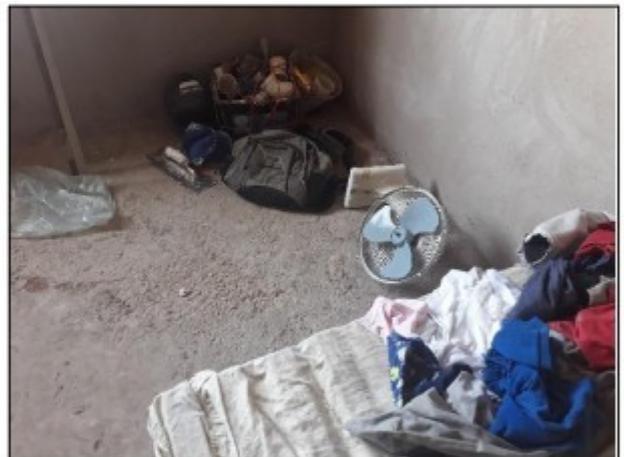
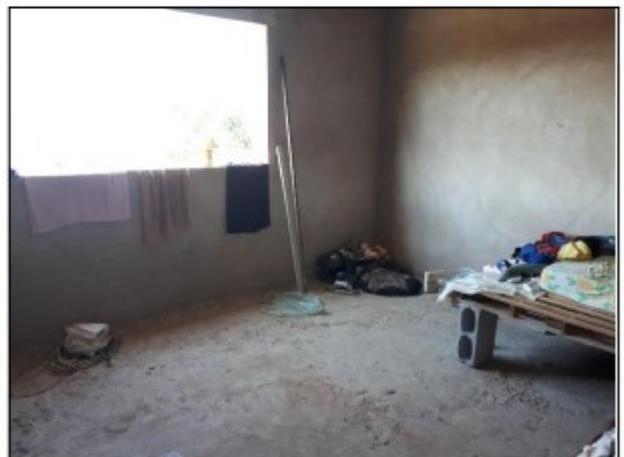
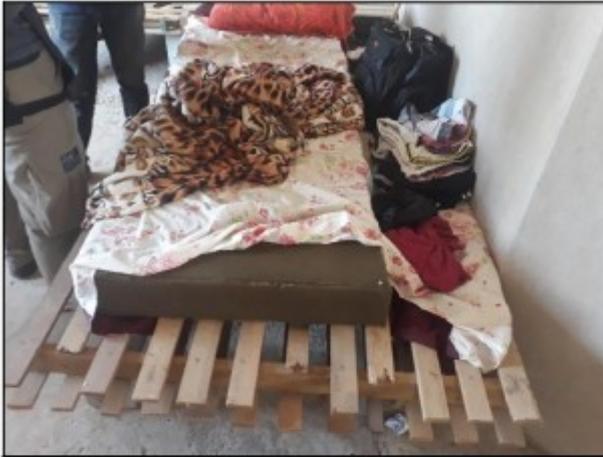
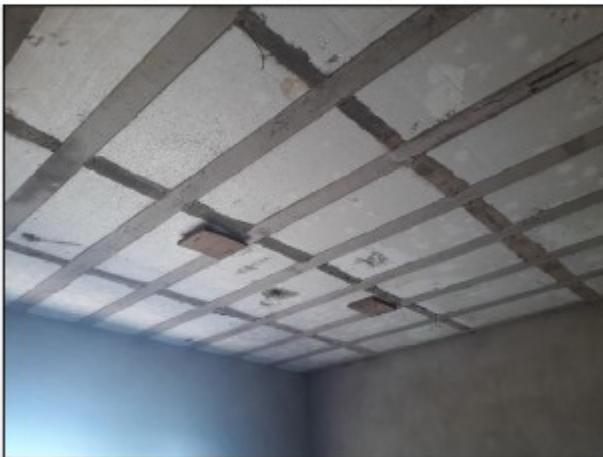
Embora estivesse em fase de acabamento, a edificação não possuía portas e janelas em qualquer dos cômodos. O local onde os empregados dormiam continha uma grande abertura em uma das paredes, e como não era possível fechá-la, dada a ausência da janela, permitia a entrada das intempéries, como ventos e chuvas, além de animais e insetos, como morcegos, pernilongos e baratas. Importante ressaltar que a obra fica localizada em região de grande altitude (cerca de 800 metros do nível do mar), o que faz o clima ser frio no inverno (período em que ocorreu a inspeção). Ademais, o muro que cercava o perímetro do terreno estava inacabado, com a parte frontal ainda em construção, fato que permitia a entrada de pessoas estranhas ao convívio dos trabalhadores. Todos estes fatores colocavam em risco a segurança, a privacidade e o conforto dos empregados.

O piso do quarto dos trabalhadores era de cimento grosseiro (sem revestimento cerâmico) e as paredes estavam apenas rebocadas. Considerando que o pernoite ocorria no interior da obra e que não havia serviço de limpeza, a poeira característica do tipo de trabalho tomava conta do local. Dada a inexistência de armários, os pertences dos trabalhadores ficavam espalhados desordenadamente sobre as camas ou dentro de sacolas, expostos à sujeira, uma vez que não havia armários para a sua guarda. Toalhas de banho ficavam penduradas na grande abertura (janela) que havia na parede. Essa maneira improvisada de guardar os pertences pessoais contribuía para a desorganização do ambiente, bem como com para a falta de asseio do local. Tal fato, além de prejudicar o conforto dos empregados que utilizavam o alojamento, também potencializava o surgimento e proliferação de insetos e animais transmissores de doenças, como ratos, baratas e pernilongos, comprometendo, ainda, a saúde desses trabalhadores.

**Fotos:** Interior do cômodo onde os trabalhadores pernoitavam, dentro da obra, em

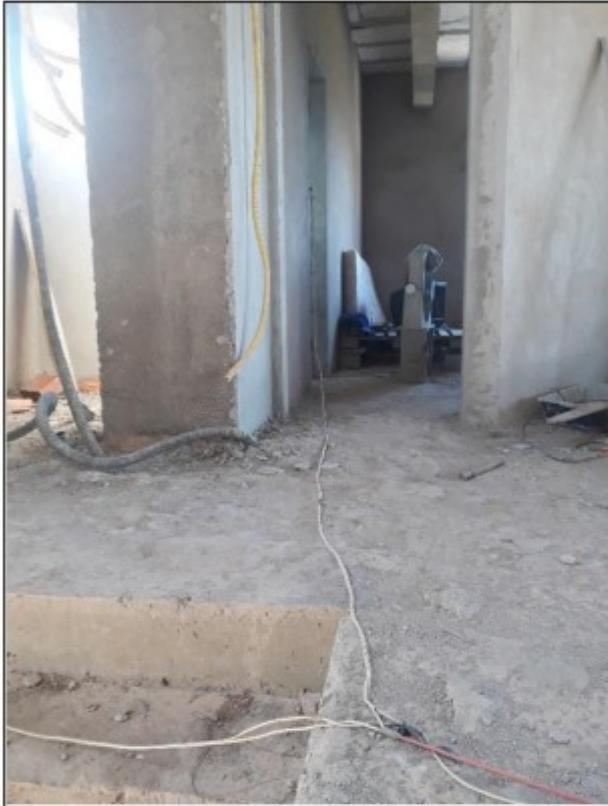
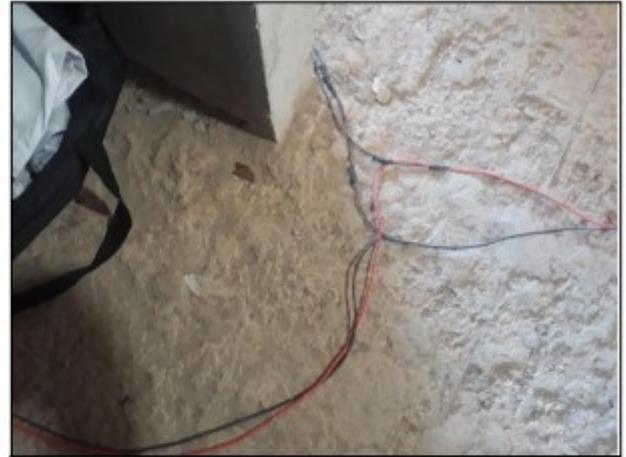
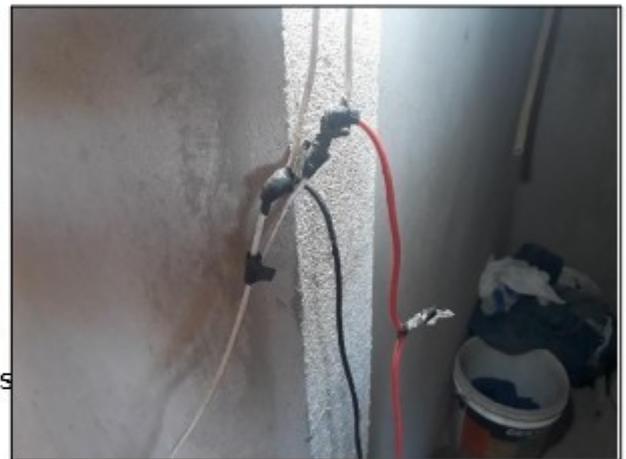
A obra não apresentava as instalações elétricas definitivas dispostas no Projeto Elétrico - apesar disso, o empregador não se preocupou em adequar e manter instalações elétricas provisórias em conformidade com a legislação atual (item 18.21 e seguintes da Norma Regulamentadora 18, Norma Regulamentadora 10, NBR/ABNT 5410).

**Fotos:** Instalações elétricas improvisadas interior do alojamento.

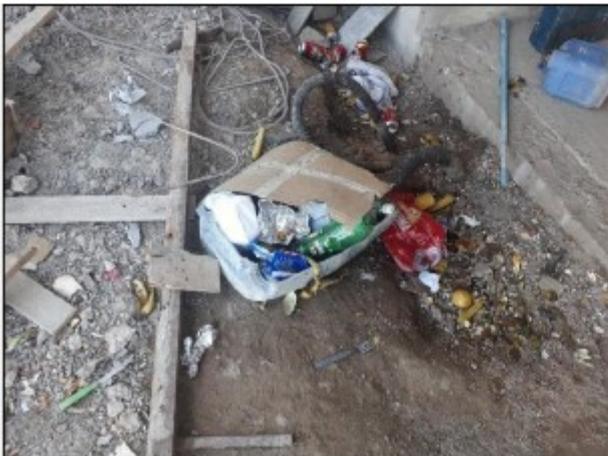
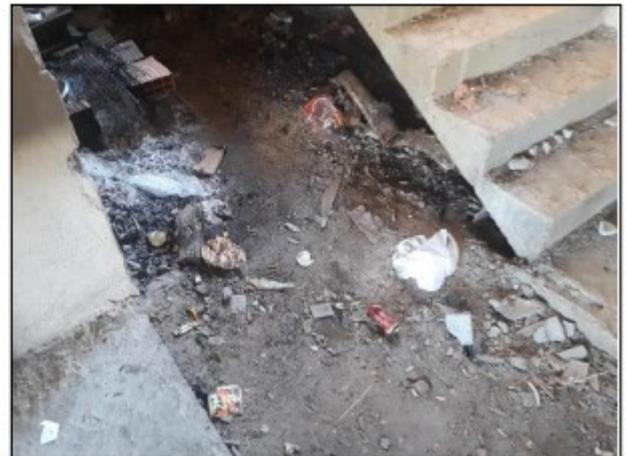
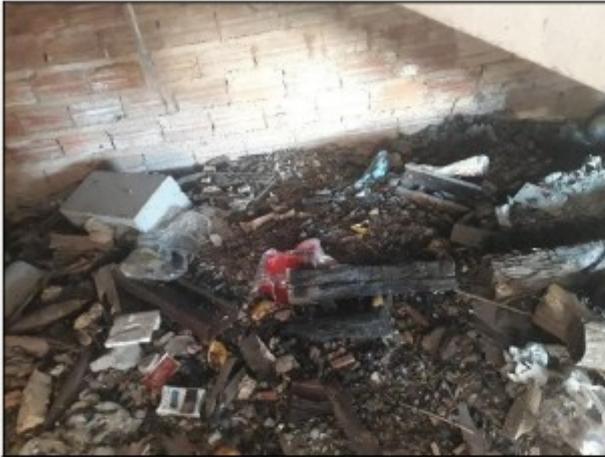
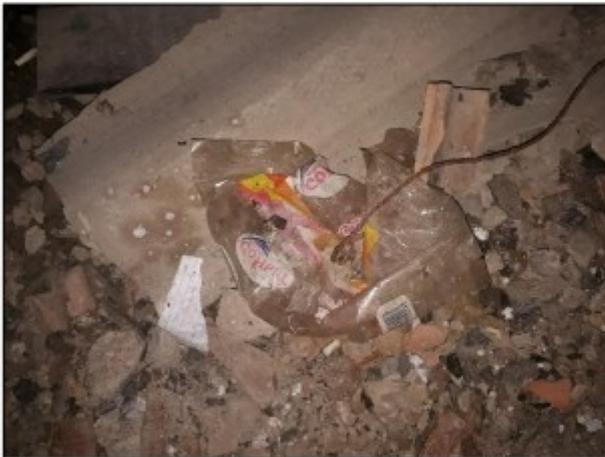
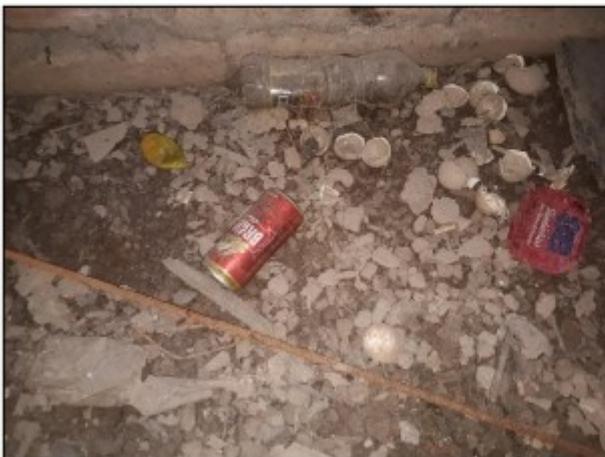
Verificamos também a inexistência de lixeira e de sistema de coleta de lixo, de modo que todas as sobras do consumo humano eram jogadas no entorno da obra, ao lado dos locais onde os empregados preparavam e consumiam os alimentos. Foram encontrados, por exemplo, embalagens vazias de arroz, açúcar, sardinha, ervilha, óleo de soja, milho verde, cascas de ovos, guimbas de cigarro, cascas de frutas (laranja, banana), restos de refeições e muitas latas de cerveja amassadas.

**Fotos:** Lixo espalhado no entorno das áreas de vivência que eram utilizadas pelos

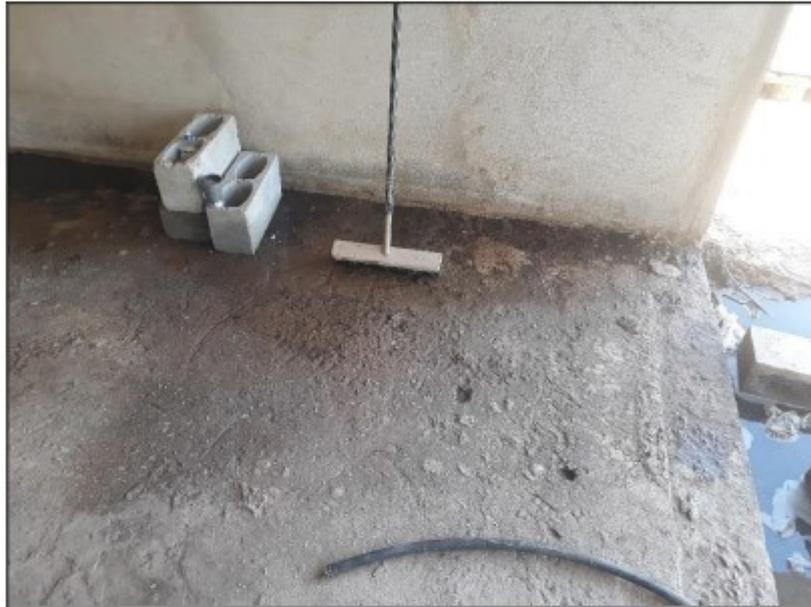
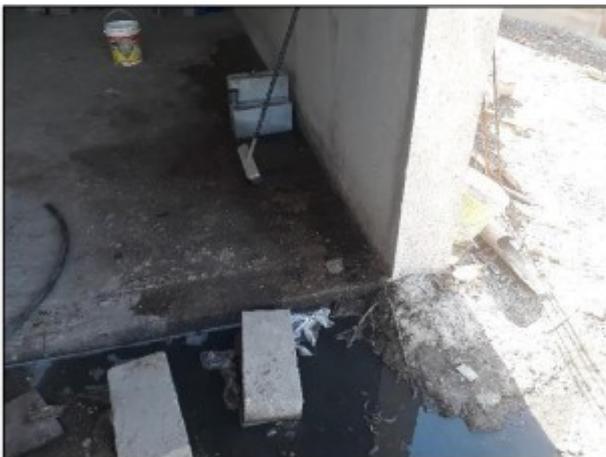
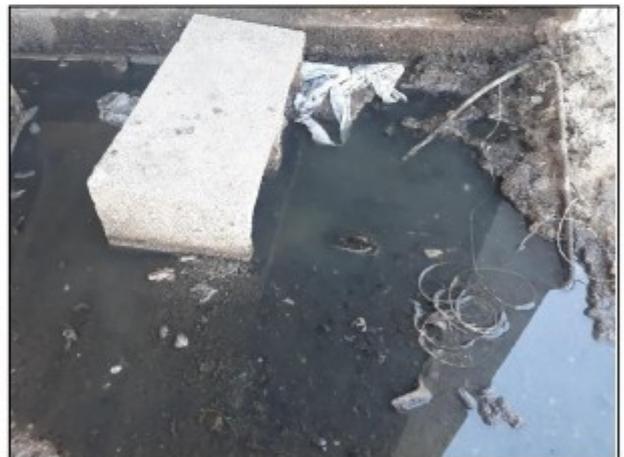
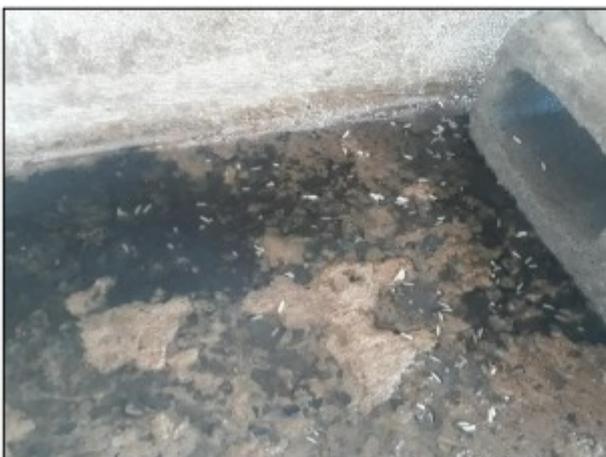
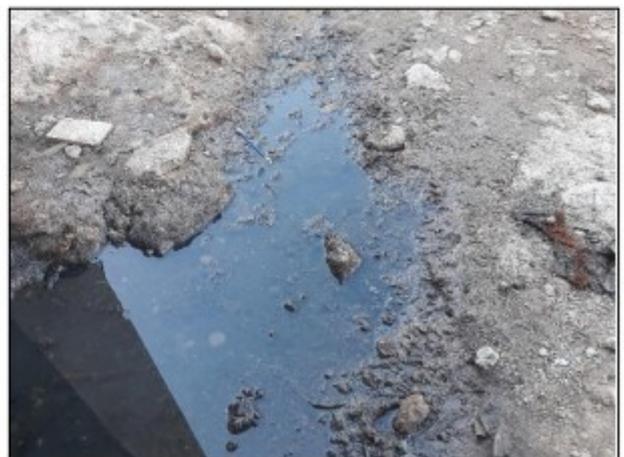
Como não existia local apropriado (lavanderia) para higienização das roupas pessoais, dos pratos, talheres e utensílios de cozinha, os obreiros lavavam tudo em um dos cantos do ambiente onde também tomavam as refeições (pavimento inferior e aberto da obra), com o uso de baldes, sendo que a água caía no piso de cimento grosseiro e escorria para a parte externa da edificação, onde se acumulava (ficava empoçada) formando uma lama escura e

fétida, já que o piso era de terra e a água transportava os resíduos do processo de lavagem, como por exemplo, restos de arroz, feijão e borra de café.

**Fotos:** Local onde os empregados lavavam roupas e utensílios de cozinha. Havia lama

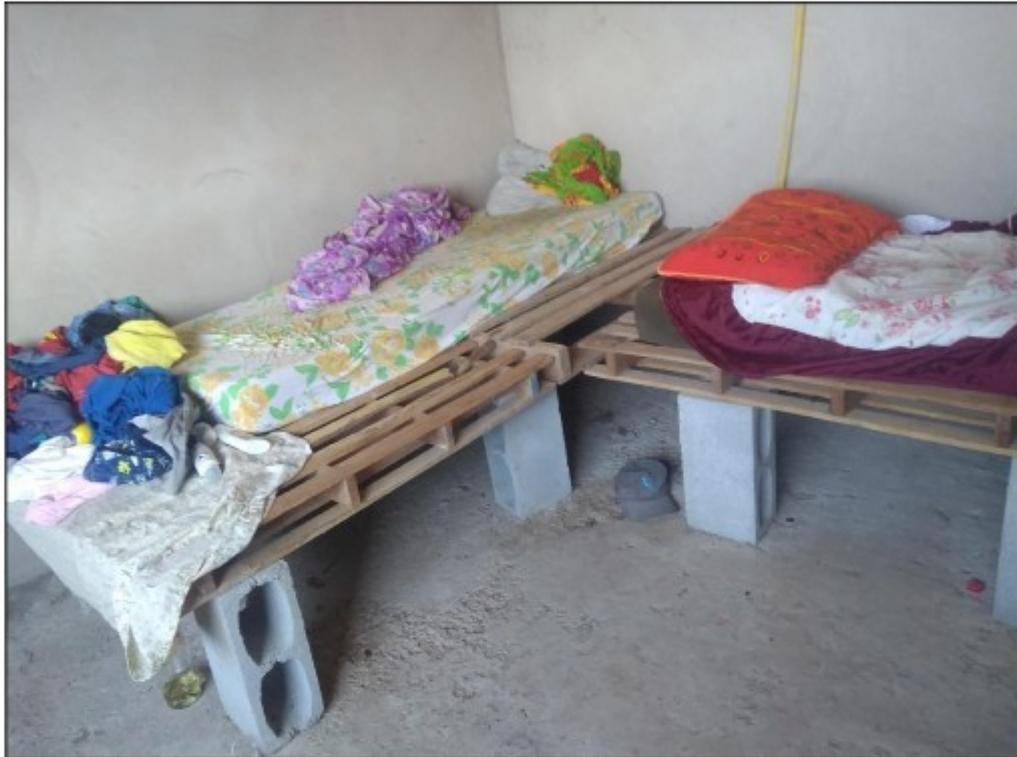
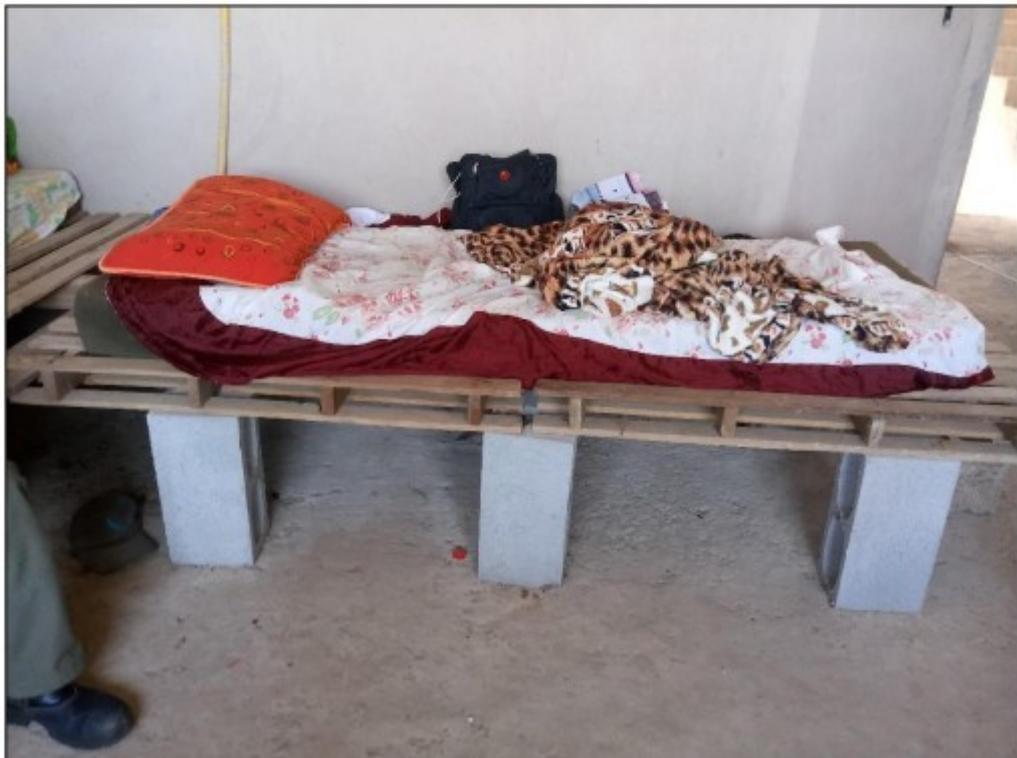
**Fotos:** Estruturas improvisadas pelos trabalhadores, que faziam as vezes de

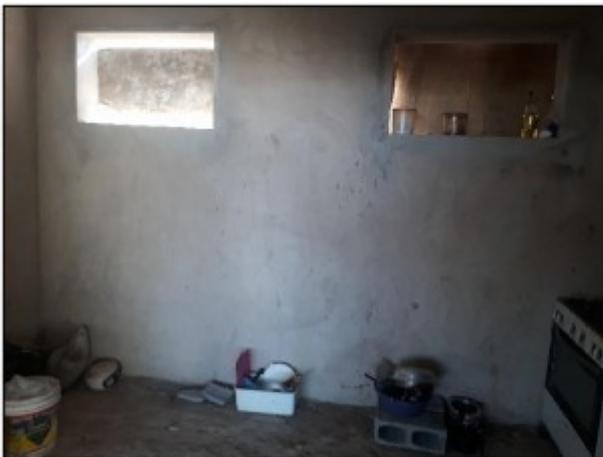
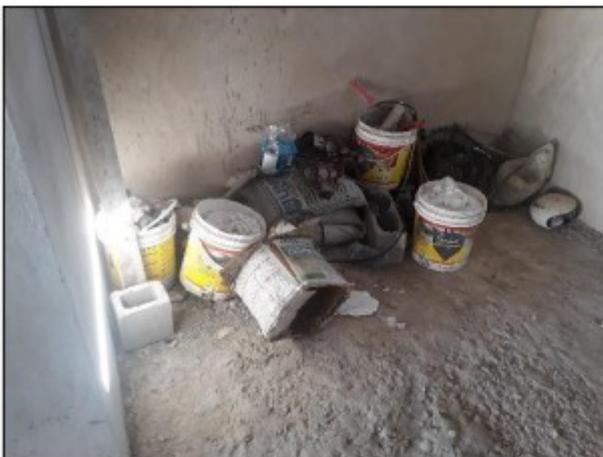
Os dois empregados que ficavam alojados na obra utilizavam um dos cômodos do pavimento inferior da edificação, bem como um espaço ao lado da escada de acesso aos pavimentos superiores, para realizar o preparo dos seus alimentos. O cômodo tratava-se de local com piso de cimento grosseiro e paredes simplesmente rebocadas (como todo o restante da construção), sem pintura, que não era dotado de porta e janelas. O vão de entrada e uma das duas aberturas (janelas) existentes na parede a ele oposta ficavam permanentemente abertos, possibilitando a entrada de poeira e intempéries do meio externo. A outra janela era fechada apenas um tapume de madeira.

**Fotos:** Cômodo do pavimento inferior da edificação, que era utilizado como cozinha

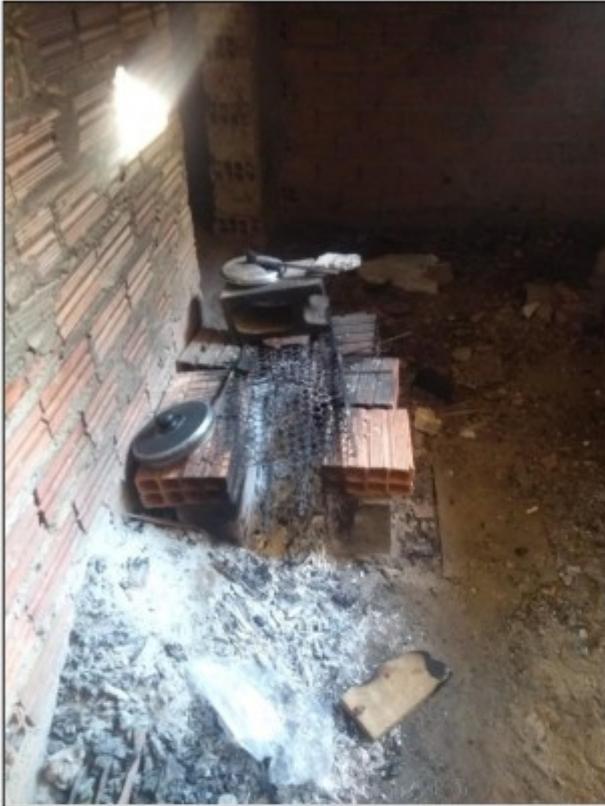
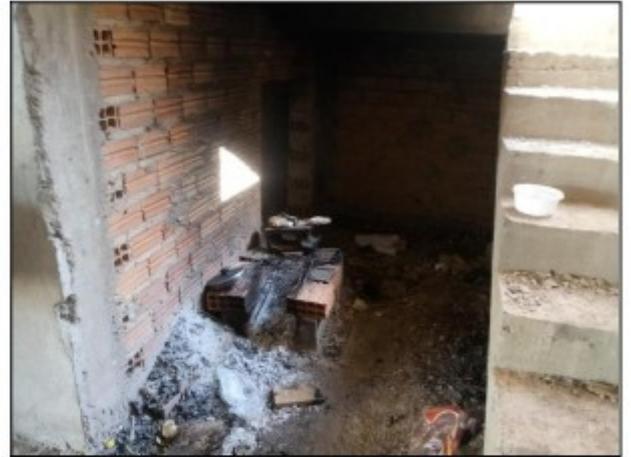
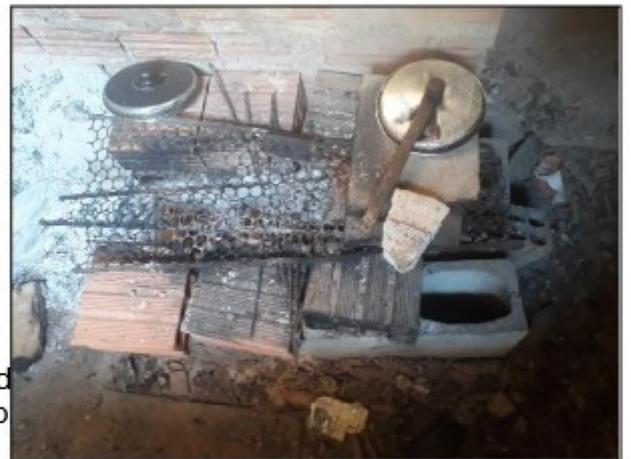
Já no espaço ao lado da escada os trabalhadores improvisaram um fogareiro a lenha, que era utilizado para cozinhar o feijão, com blocos de cerâmica de oito furos dispostos na posição horizontal, sobre os quais colocaram uma grade de ferro que sustentava as panelas.

**Fotos:** Fogareiro improvisado sob as escadas superiores, no qual os trabalhadores co

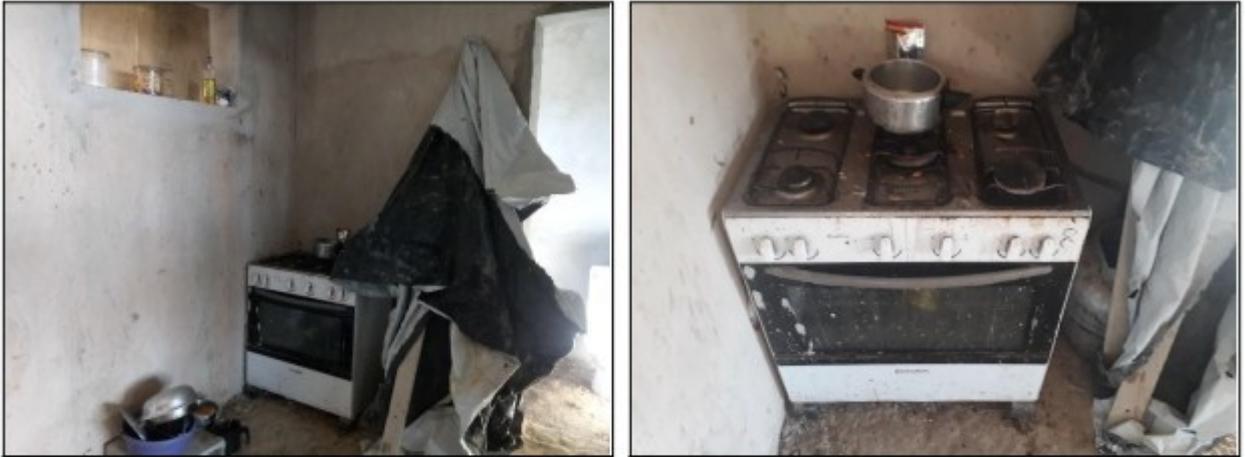
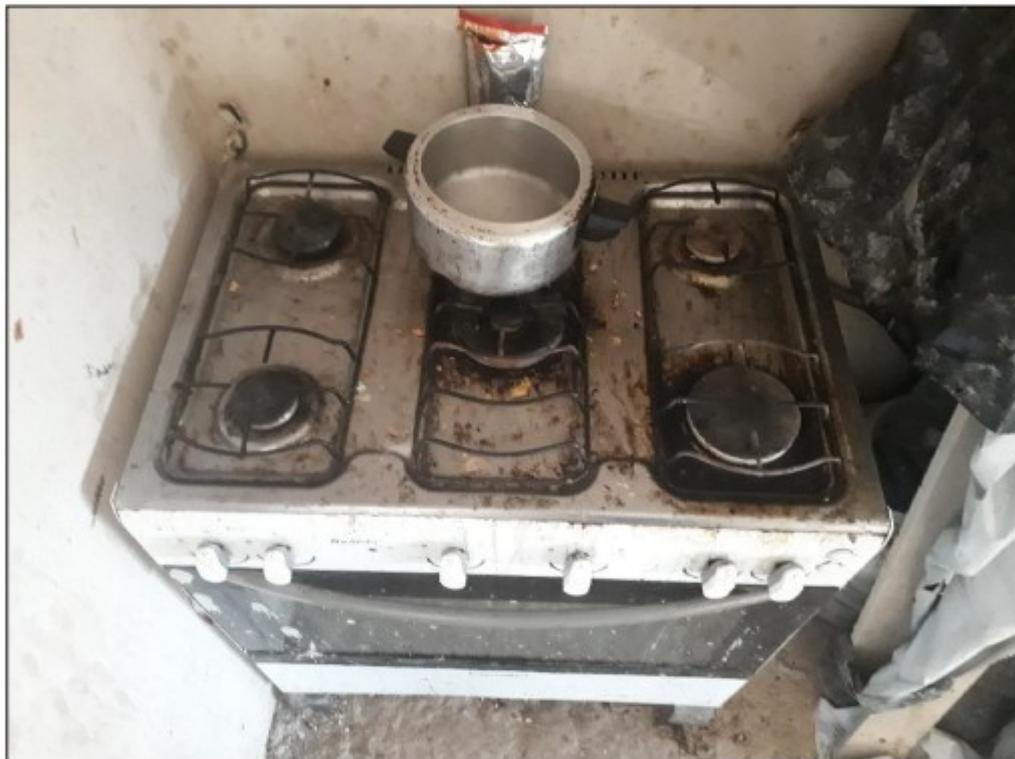
Os demais alimentos eram preparados em fogão a gás de cinco bocas cujo estado de higiene era precário. Tinha as partes laterais e frontal sujas de argamassa que respingava dos serviços de reboco. A plataforma (mesa) onde ficam as grades e queimadores estava encardida e continha restos de comida acumulados. Um sachê de molho de tomate aberto que estava em cima do fogão atraía moscas.

**Fotos:** Fogão a gás em precário estado de conservação e higiene, no qual os trabalhados

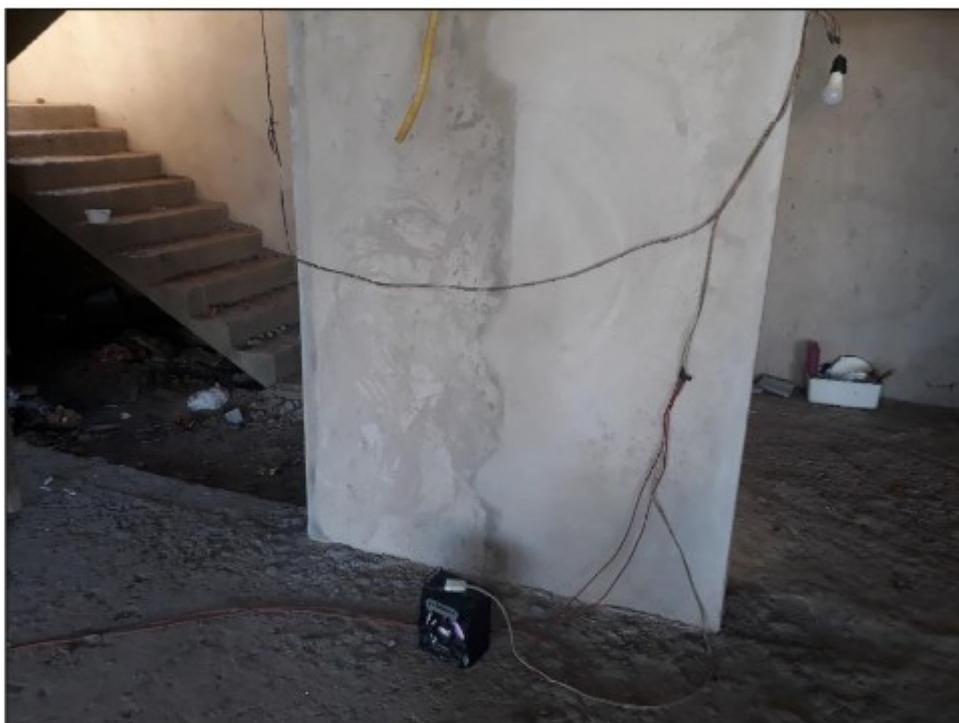
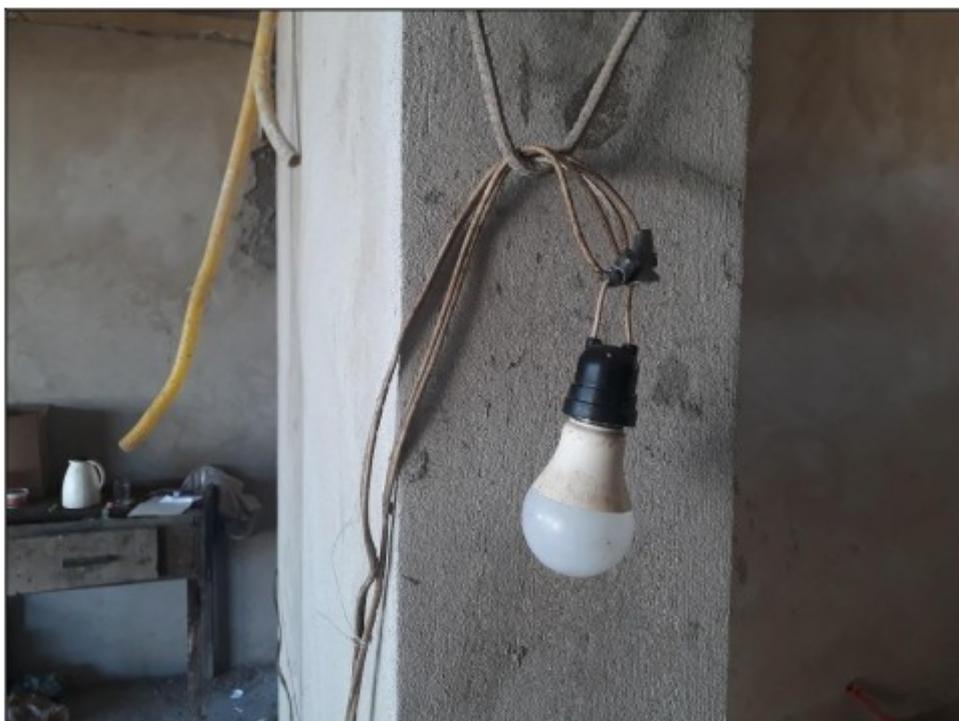
pontos do piso do canteiro. A única lâmpada que existia no cômodo onde os obreiros preparavam as refeições estava pendurada pelos fios em uma abraçadeira artesanal de vergalhão que foi presa na parede da porta. Tal improviso sujeitava os trabalhadores a risco de choque elétrico, devido à existência de partes vivas expostas nos fios.

**Fotos:** Instalações elétricas do local de preparo das refeições.

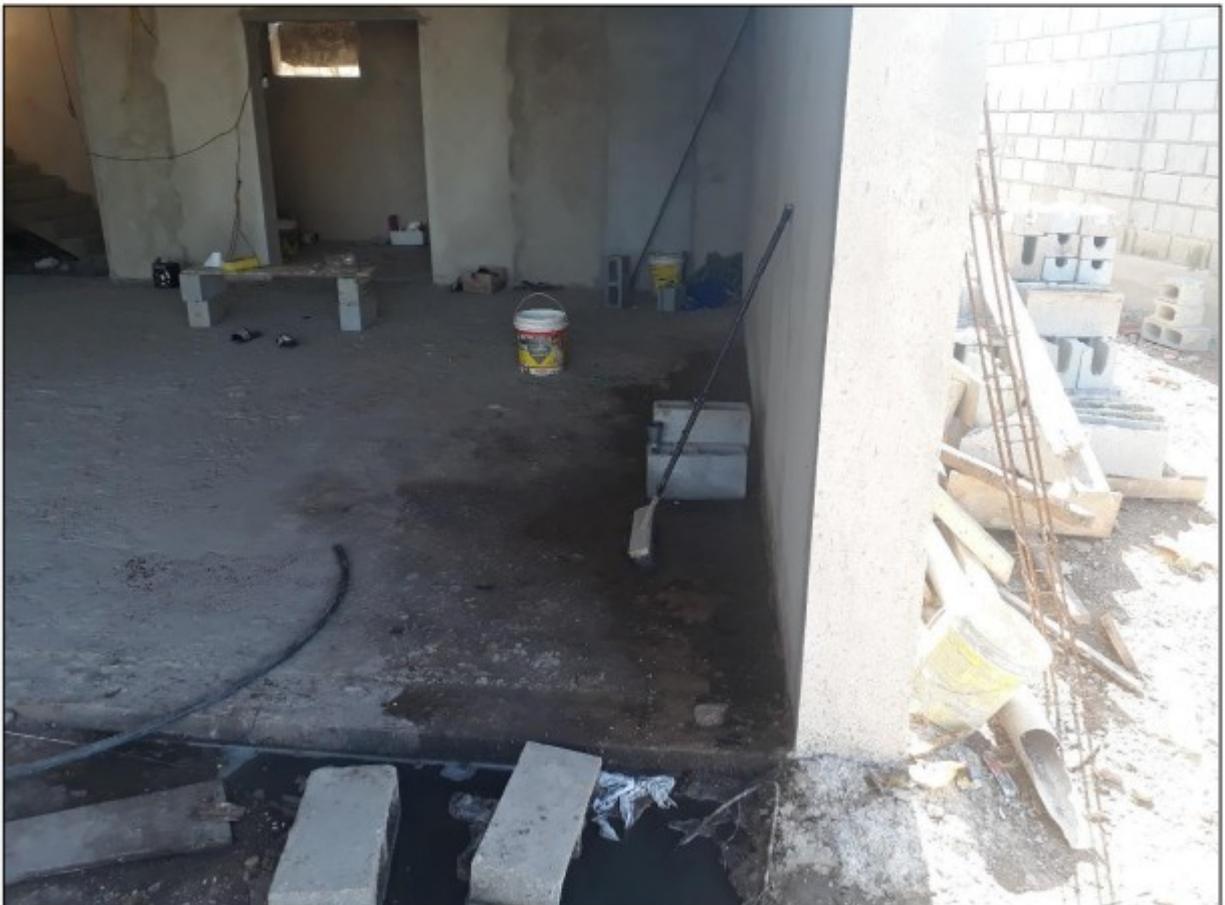
Os trabalhadores, em regra, consumiam as refeições no ambiente contíguo à cozinha, uma área do pavimento inferior da edificação (mesmo cômodo onde lavavam roupas e utensílios domésticos), que tinha a face frontal aberta (sem parede) e certamente seria a garagem da casa, sentados no banco improvisado com uma tábua apoiada em blocos de concreto. Contudo, também não era incomum que os obreiros tomassem as refeições sentados na escada, ou sentados em balde de massa corrida.

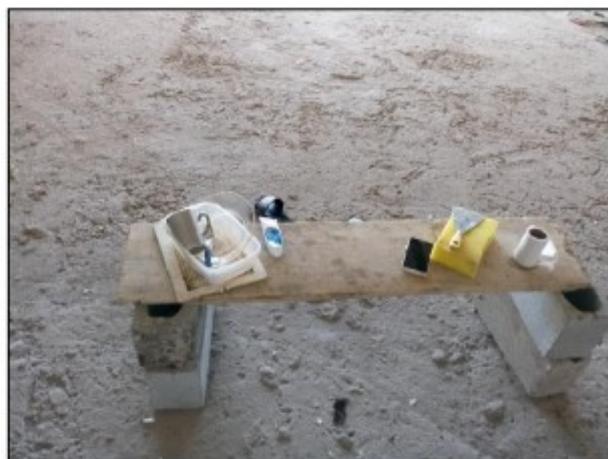
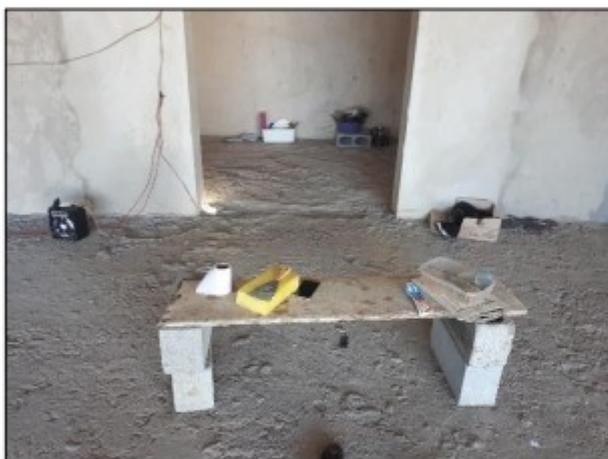
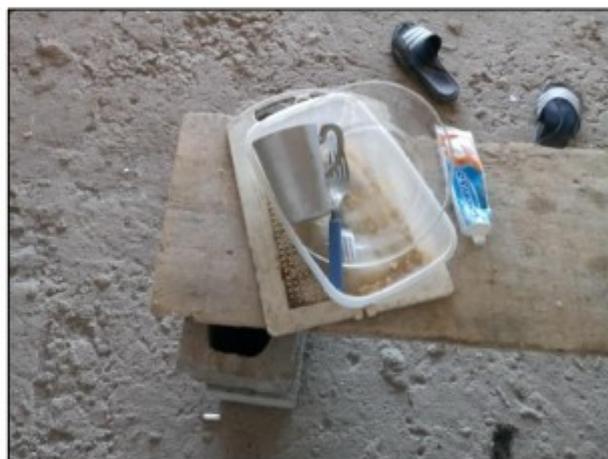
**Fotos:** Ambiente da obra onde os trabalhadores costumavam consumir as refeições.

Os trabalhadores improvisavam assentos com tábuas de madeira sobre blocos e seguravam os pratos com as mãos, dada a ausência de mesas e cadeiras, requisitos mínimos exigidos pela NR-18.

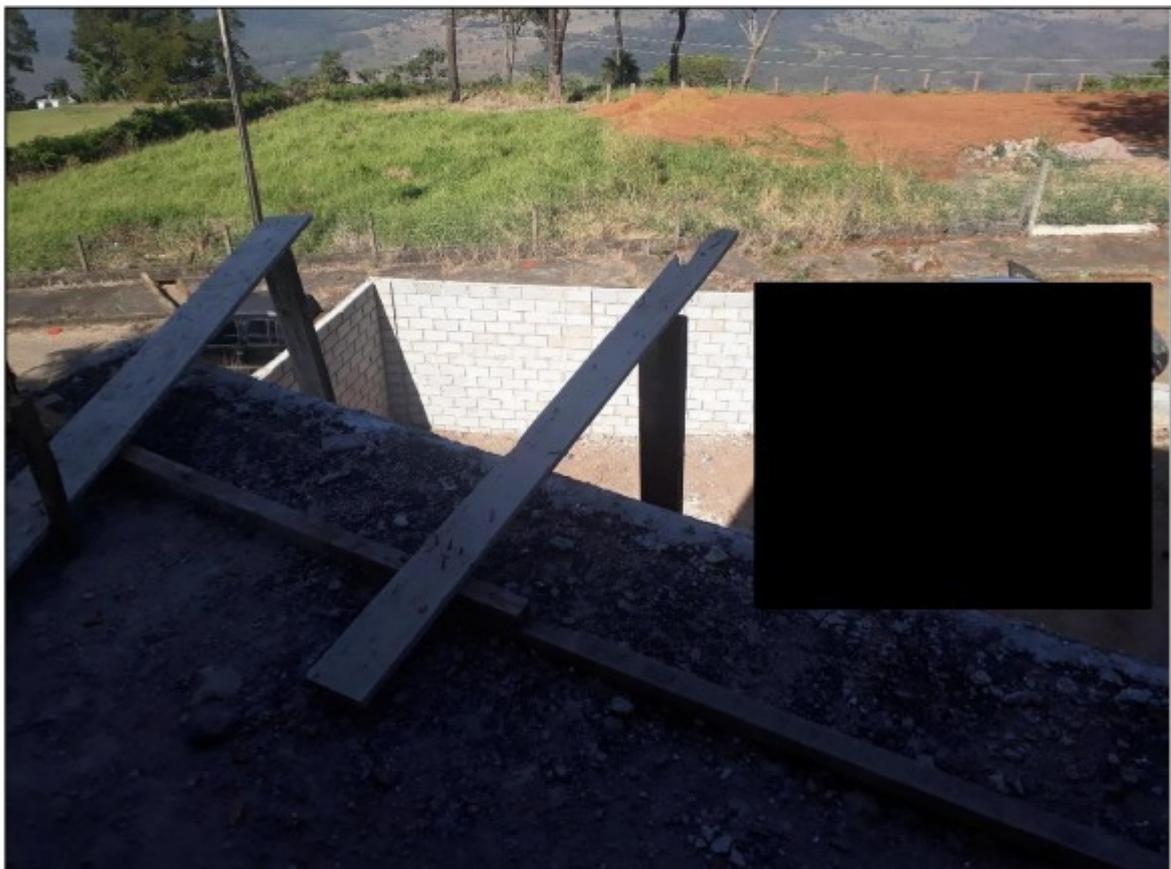
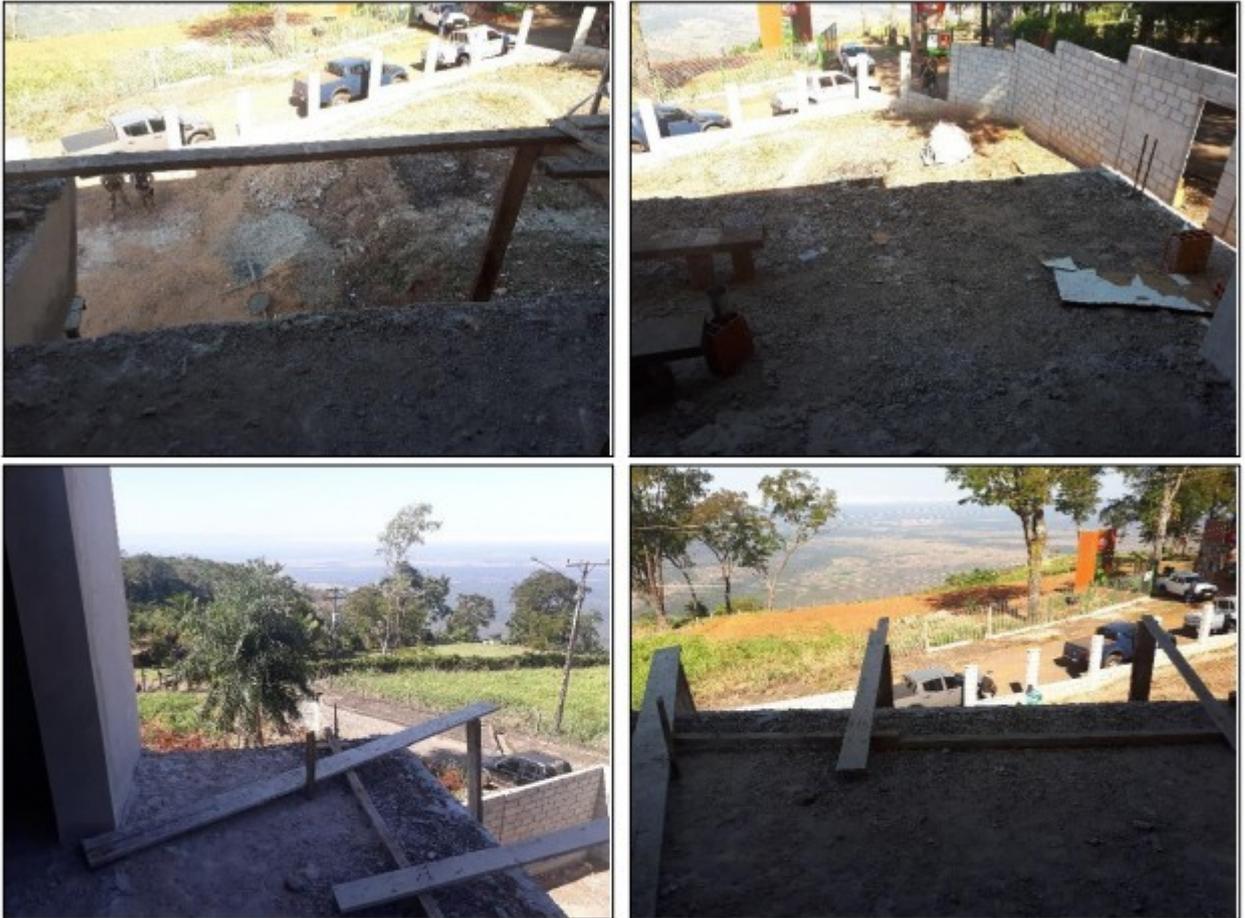
As diligências de inspeção permitiram verificar que estavam sendo realizadas atividades, tais como rejuntamento de cerâmica em paredes, próximo das referidas periferias elevadas. O que se pôde observar, no entanto, foi que tais periferias não eram dotadas de qualquer sistema de proteção contra queda de trabalhadores e projeção de materiais, estando completamente abertas em todas as suas extensões.

**Fotos:** Inexistência de proteção contra quedas nas periferias da edificação

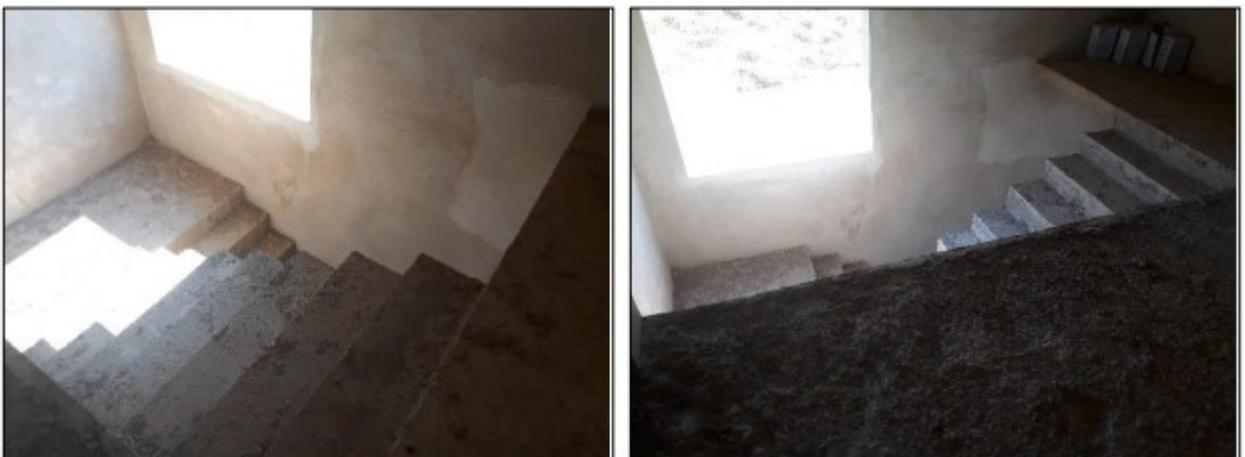
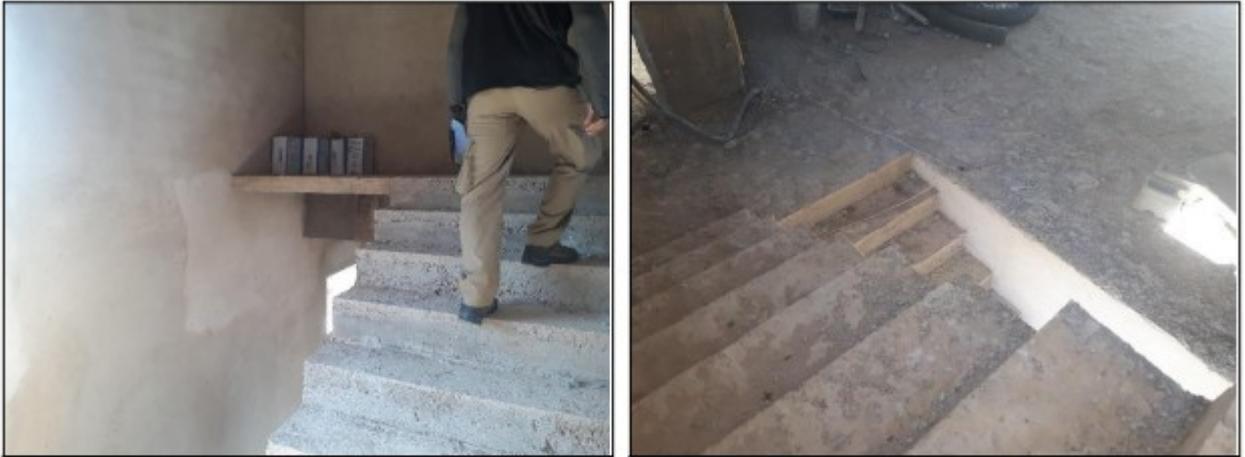
Duas escadas de uso coletivo interligam o pavimento inferior (com pé direito de aproximadamente três metros) ao térreo, e o pavimento térreo (com pé direito de aproximadamente três metros) ao superior da edificação. Contudo, embora os empregados circulassem constantemente pelas mencionadas escadas, em nenhuma delas havia corrimão e rodapé.

**Fotos:** Escadas de uso coletivo sem corrimão e sem rodapé.

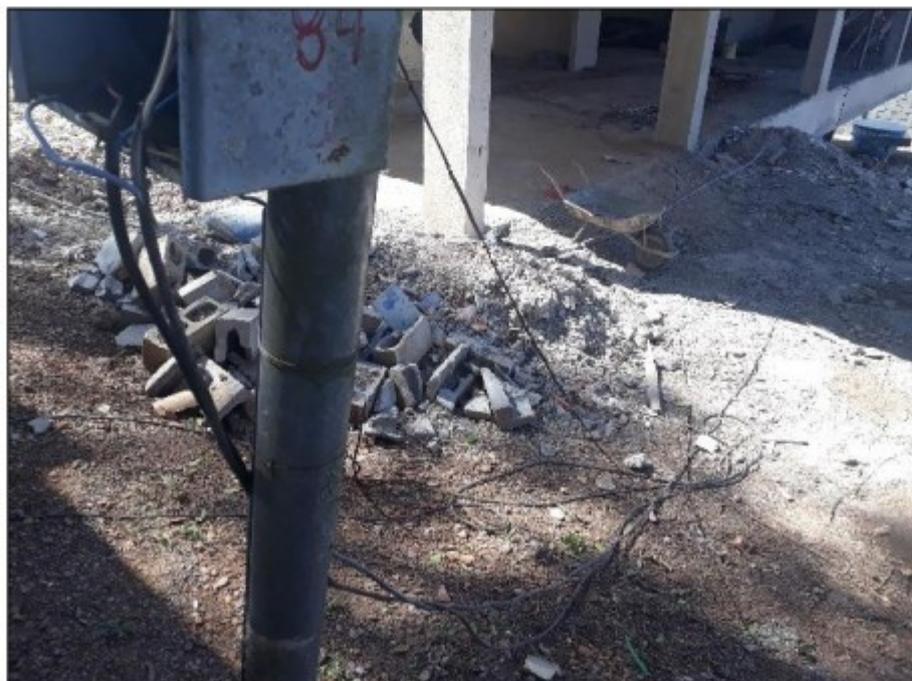
A partir do quadro elétrico principal, alimentado pela concessionária local (instalado em poste no interior do canteiro de obras, próximo ao muro periférico), foi improvisada a derivação elétrica utilizada em todo canteiro, tanto para alimentação de máquinas (betoneira), quanto para suprir o alojamento dos trabalhadores, geladeira, etc. Tais derivações partiam diretamente do quadro, com a conexão dos cabos elétricos nos bornes do disjuntor, sem quadros de distribuição ou dispositivos de seccionamento independentes (quadro de disjuntores adequados às cargas). Toda a fiação permanecia sobre o solo, sem proteção por eletrodutos, em meio às vias de passagem de trabalhadores, escadas, entulhos da obra e materiais diversos (inclusive vergalhões de aço).
