# RELATÓRIO DE FISCAL

(construção civil)

**ATIVIDADE:** OBRAS DE ALVENARIA (CNAE: 4399-1/03)

**OPERAÇÃO:** 44/2019

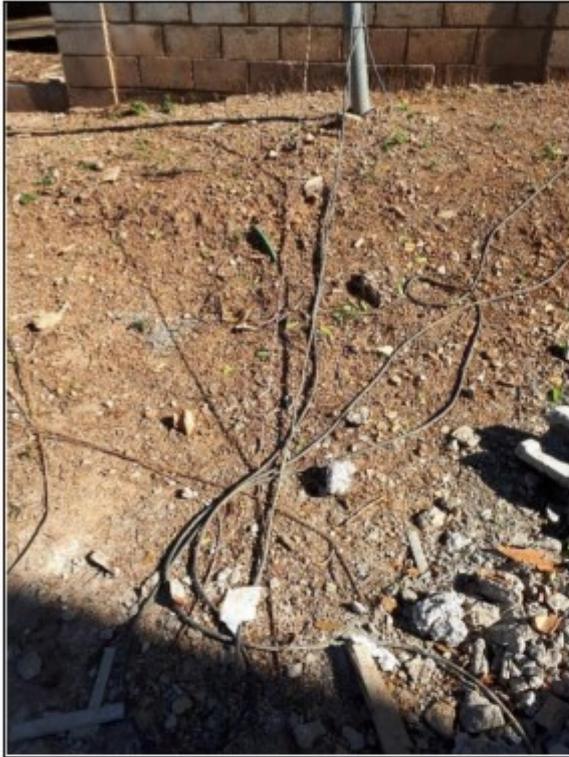
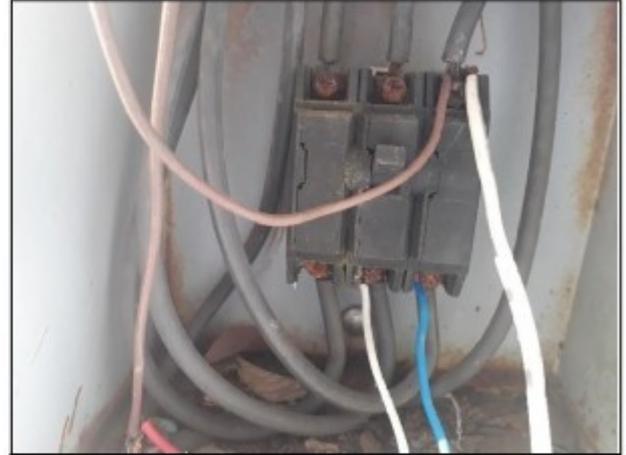
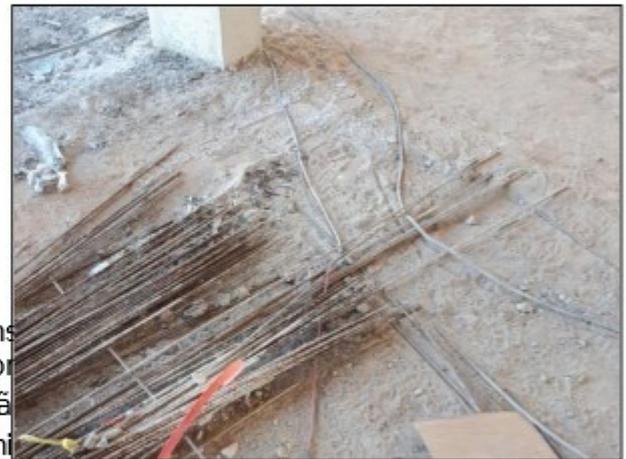
A partir do quadro elétrico principal, alimentado pela concessionária local (instalado em poste no interior do canteiro de obras, próximo ao muro periférico), foi improvisada a derivação elétrica utilizada em todo canteiro, tanto para alimentação de máquinas (betoneira), quanto para suprir o alojamento dos trabalhadores, geladeira, etc. Tais derivações partiam diretamente do quadro, com a conexão dos cabos elétricos nos bornes do disjuntor, sem quadros de distribuição ou dispositivos de seccionamento independentes (quadro de disjuntores adequados às cargas). Toda a fiação permanecia sobre o solo, sem proteção por eletrodutos, em meio às vias de passagem de trabalhadores, escadas, entulhos da obra e materiais diversos (inclusive vergalhões de aço).

**Fotos:** Quadro de distribuição para as ins partes vivas mantidas acessíveis e despro elétricos no chão da obra, sem proteçã mecânicos e agentes capazes de dan

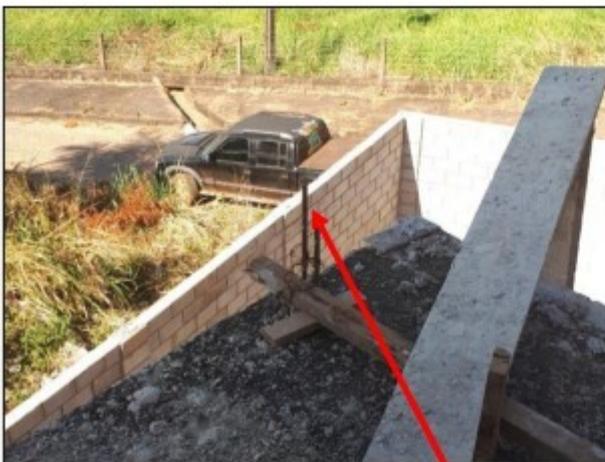
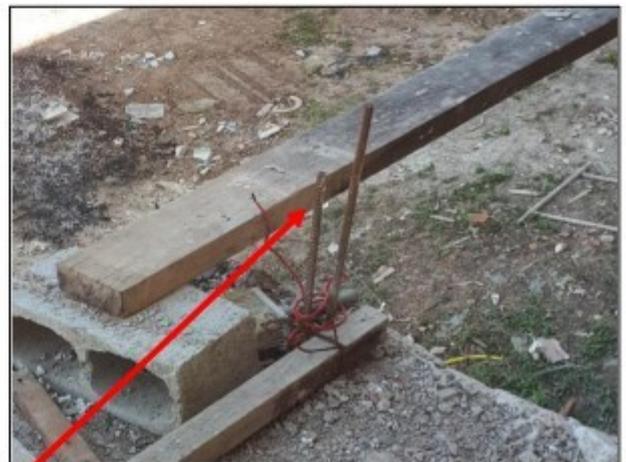
Foram encontradas pontas verticais de vergalhões de aço em vários locais da obra, como por exemplo, nas bordas frontais da laje do pavimento intermediário. O empregado executava atividades próximo das citadas pontas verticais de vergalhões, as quais não continham proteção, ainda que de forma improvisada, contra eventuais contatos com os trabalhadores.

**Fotos:** Pontas verticais de vergalhões de aço desprotegidas.

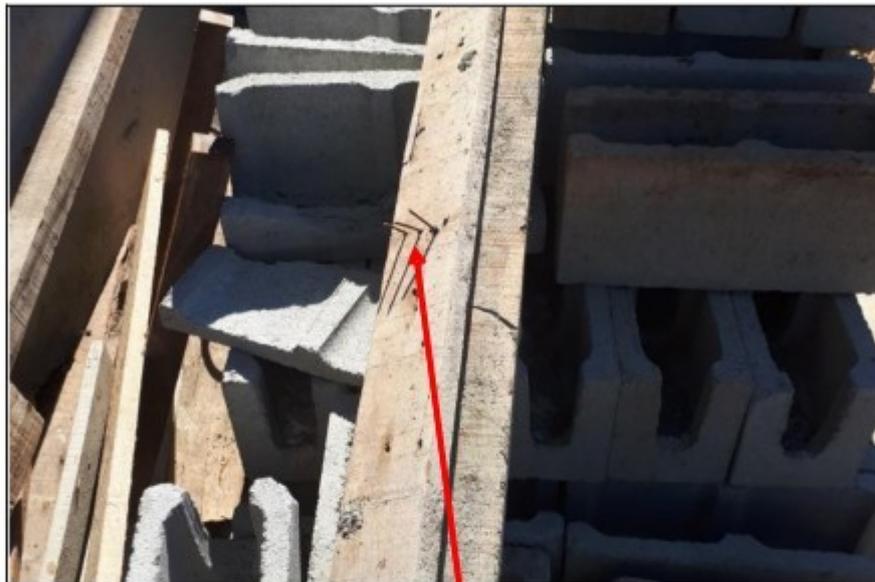
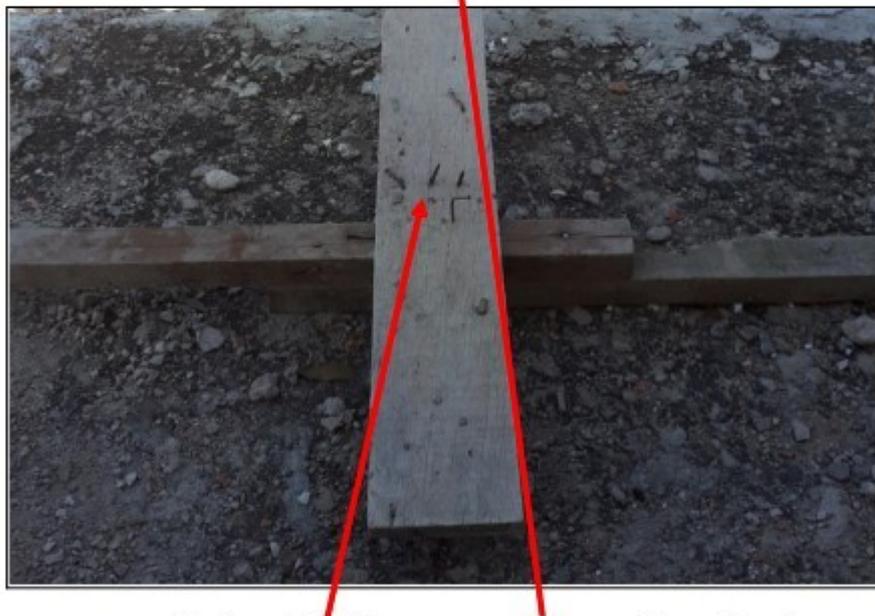
O empilhamento da madeira retirada da obra após o uso era feito de forma desorganizada, na área externa da edificação, ao lado do local onde os trabalhadores preparavam e consumiam as refeições. Nas tábuas havia pregos não rebatidos e com as pontas voltadas para cima. Além disso, também foram encontradas tábuas em uso, no pavimento intermediário da casa, com pontas de pregos expostas na vertical.

**Fotos:** Madeiras com pregos não retirados ou rebatidos.

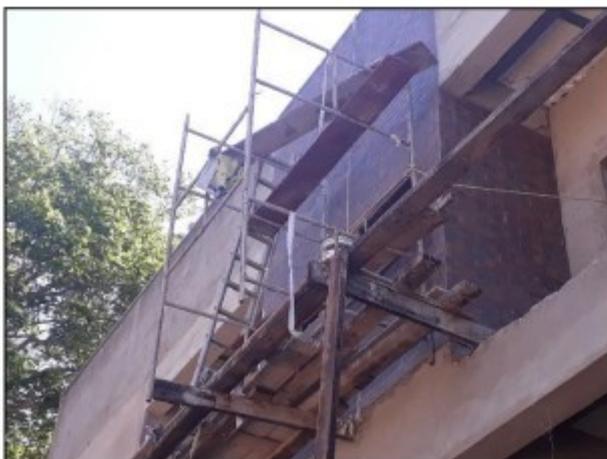
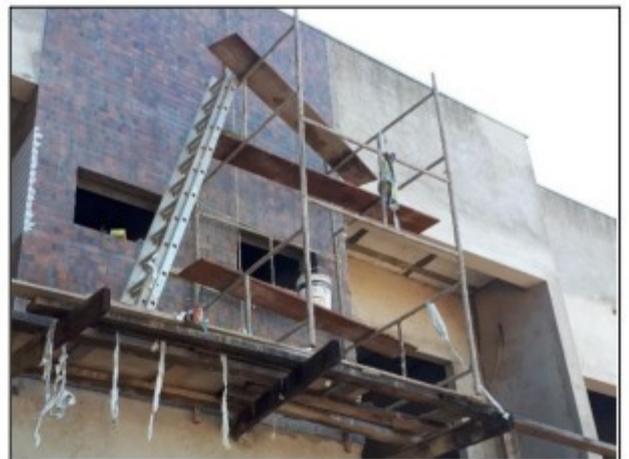
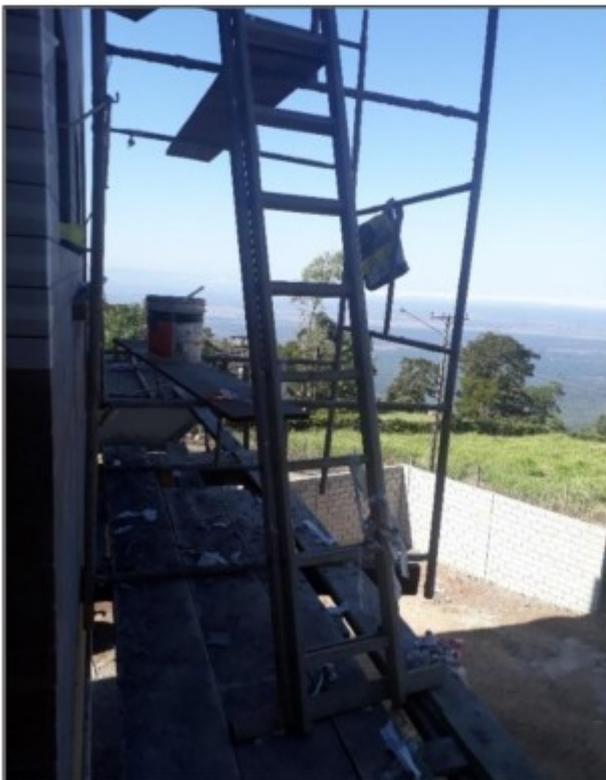
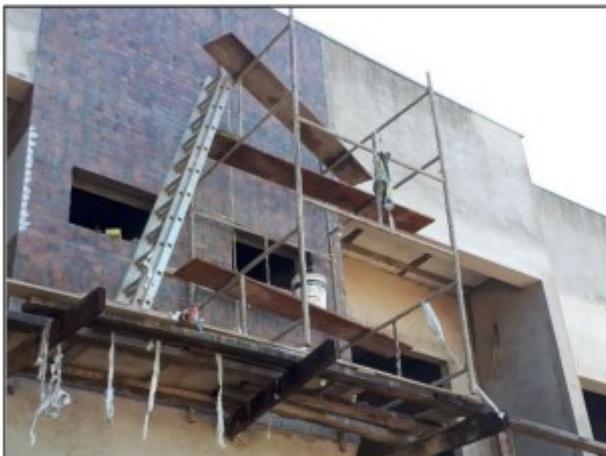
O acesso ao andaime somente era feito por meio de uma escada de mão metálica do tipo extensível, disposta diagonalmente com a sua base apoiada sobre as vigas de madeira que sustentavam o andaime, e a sua extremidade superior apoiada sobre um dos montantes do mesmo, sem haver nenhuma fixação na base desta escada e nem na sua extremidade superior, de modo que ela poderia deslizar por sobre os montantes e, num pior caso, até tombar.

Apesar do andaime inspecionado estar na periferia do pavimento superior da obra, a sua proteção era precária e composta apenas por uma corda envolta em um dos seus montantes posicionado do lado da fachada da obra e laçada em torno de um dos seus cômodos, não havendo nenhuma fixação do lado do andaime virado para o vão acima citado.

**Fotos:** Andaime que era utilizado pelos trabalhadores da obra.

Tais fatos ensejaram o embargo da obra e a interdição do andaime, vez que foram considerados graves e iminentes. Graves porque são capazes de ocasionar, em caso de acidentes, resultados altamente lesivos como fraturas, cortes, perfuração, esmagamentos, choques elétricos e até morte. Riscos iminentes porque ensejam grande possibilidade de

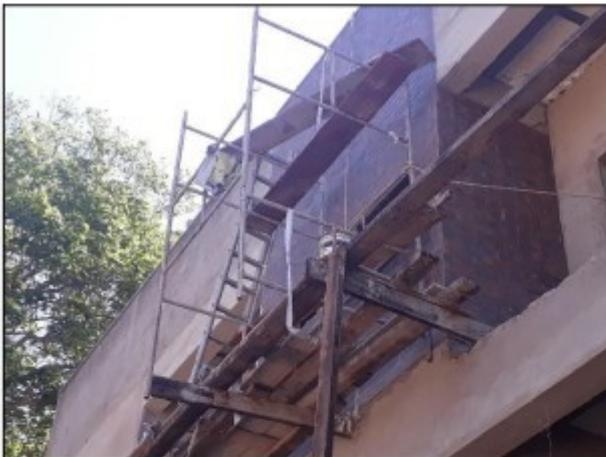
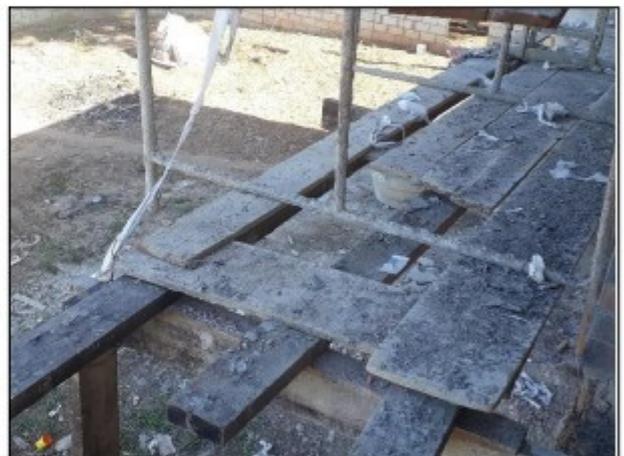
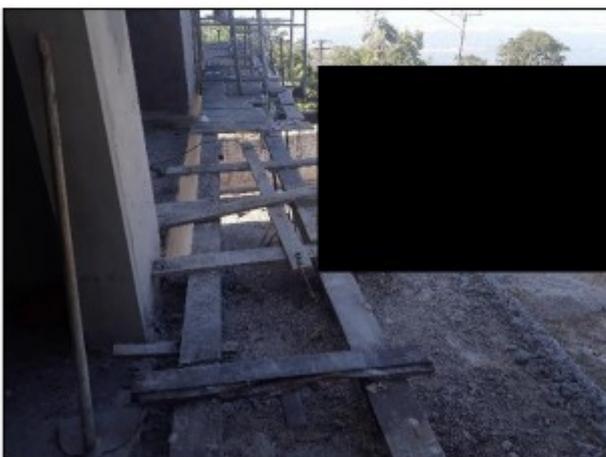
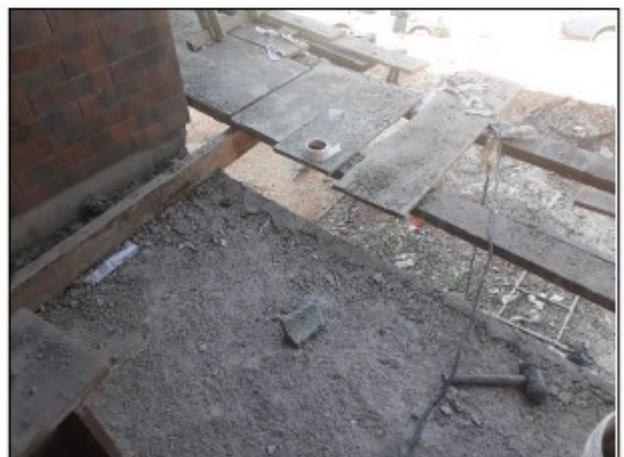
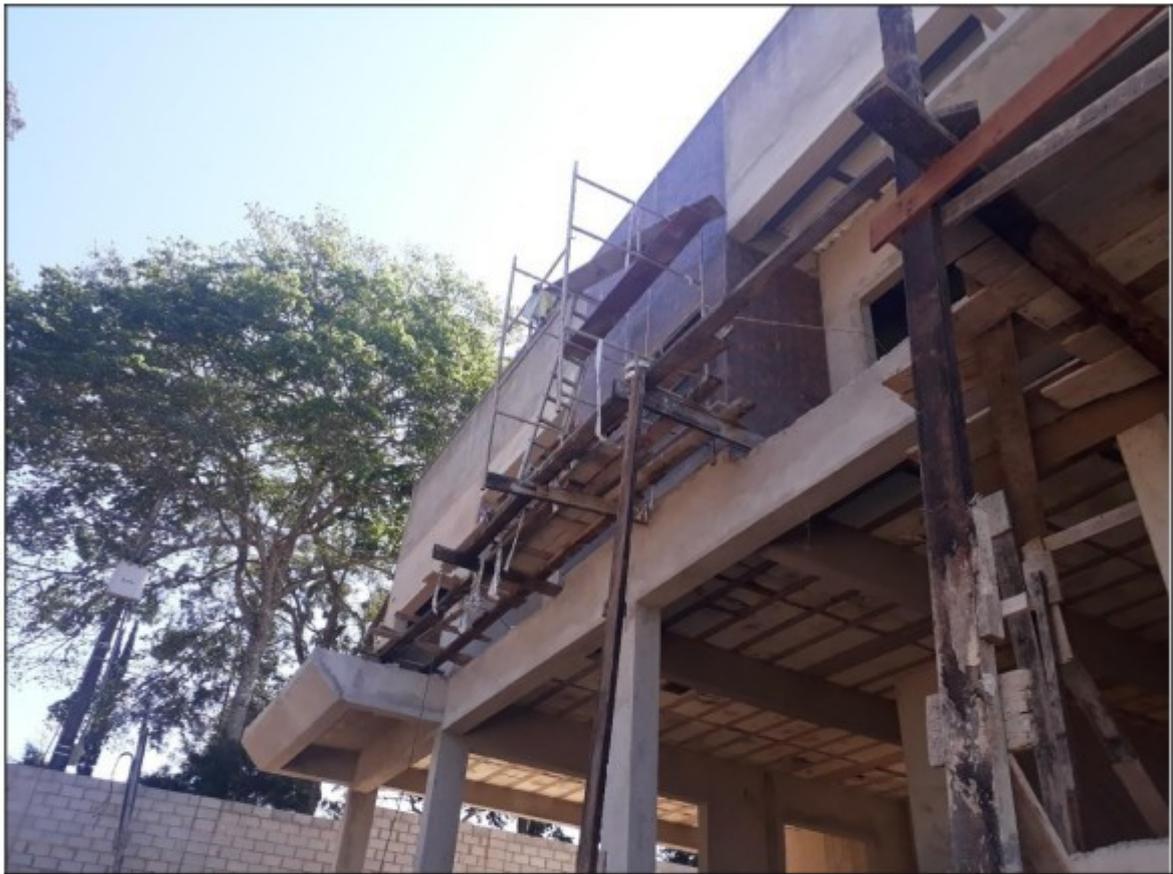
Quanto aos riscos, também graves e iminentes, oferecidos pela utilização do andaime pelos trabalhadores, podem ser citados: 1) Ausência de sistema guarda-corpo e rodapés nos lados que não eram o da face de trabalho; 2) Piso de trabalho sem forração completa e sem estar fixado ou travado de modo seguro e resistente; 3) Acesso vertical ao andaime realizado

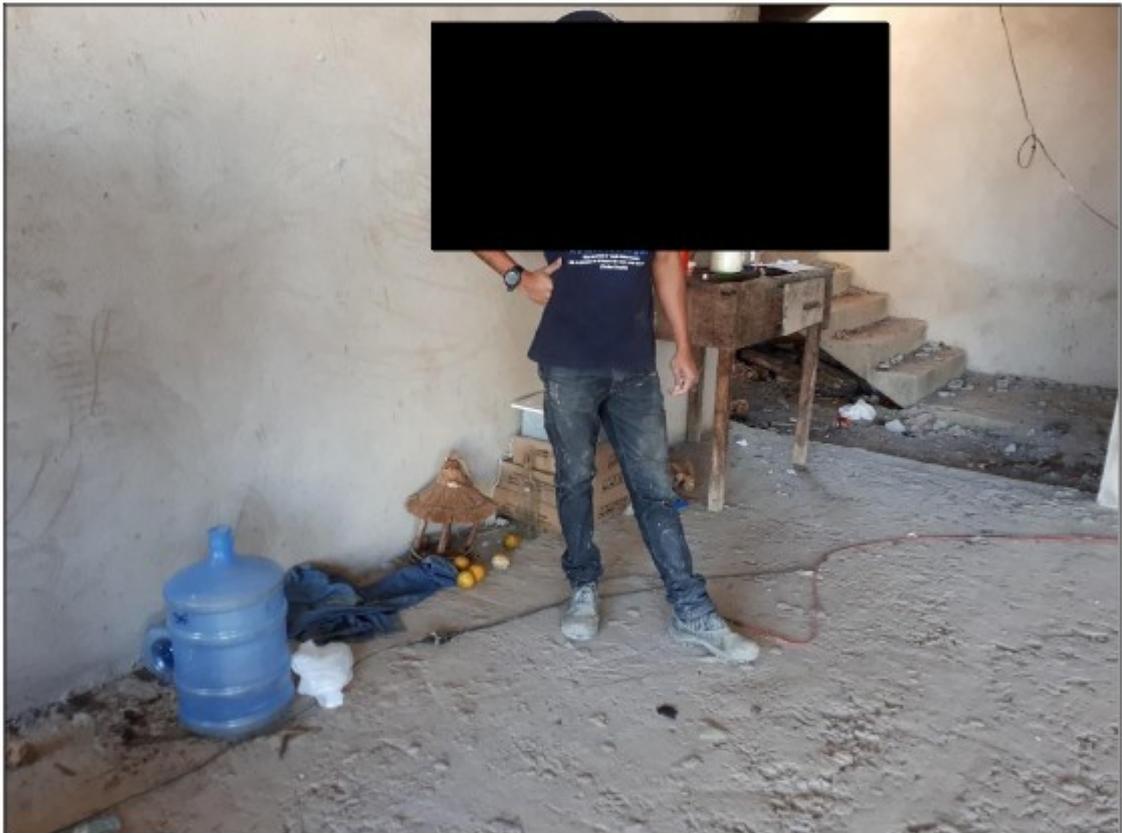
Os riscos da atividade, listados acima, exigem o fornecimento, pelo empregador, e uso, pelos trabalhadores, de equipamentos de proteção individual (EPI), em bom estado de conservação. Embora o empregador tenha apresentado notas fiscais de compra de cinto de segurança tipo paraquedista, máscara respiratória, capacete e luvas, no dia da inspeção física na obra verificamos que o empregado ativo estava usando apenas uma botina de couro para trabalhar, que havia sido adquirida por ele mesmo. O empregador, portanto, deixou de exigir o uso dos equipamentos de proteção individual.

**Foto:** Empregado ativo da obra, vestido da forma como estava trabalhando no momento da inspeção.
