RELATÓRIO DE FISCALIZAÇÃO

[REDACTED]
POVOADO PÉ DE PEQUI- BALSAS/MA

PERÍODO 04 a 12/11/2019

ATIVIDADE ECONÔMICA: Produção de carvão vegetal – florestas nativas (0220-9/02)

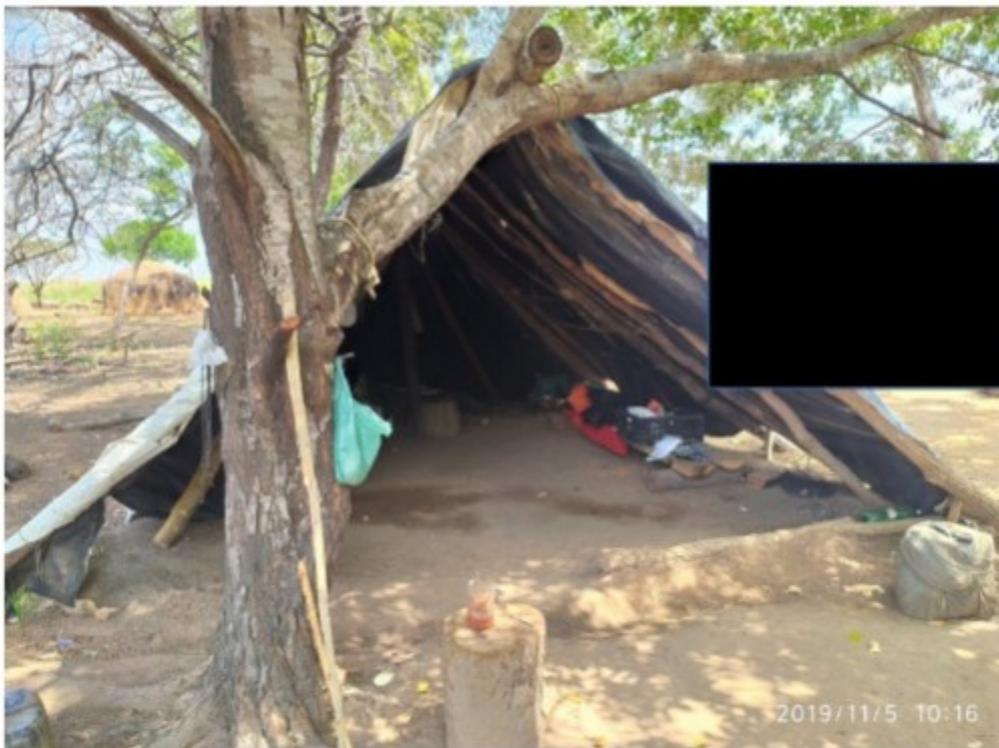
Barraco utilizado para pernoite dos trabalhadores.

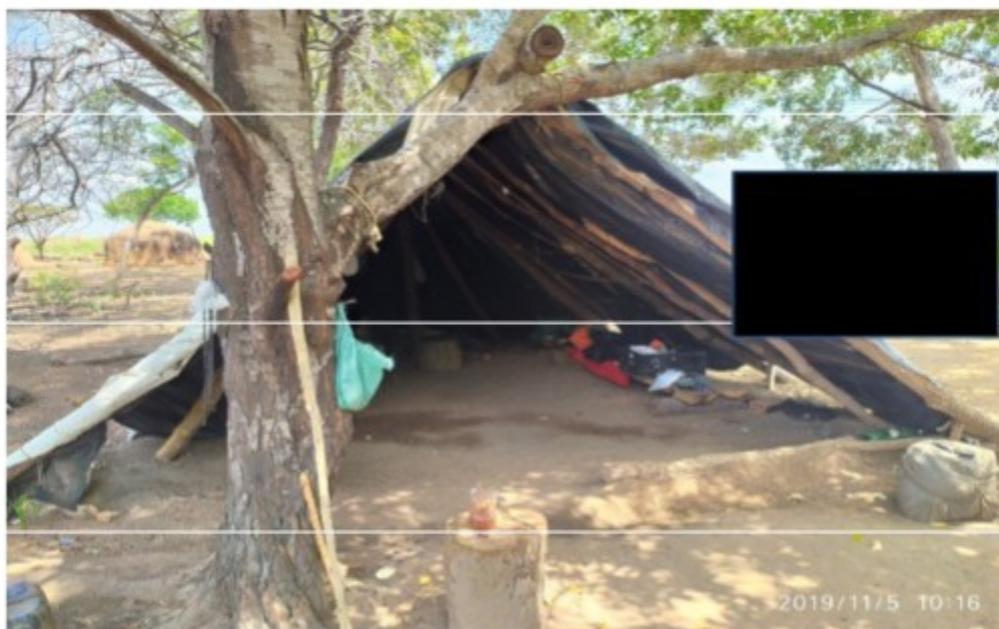
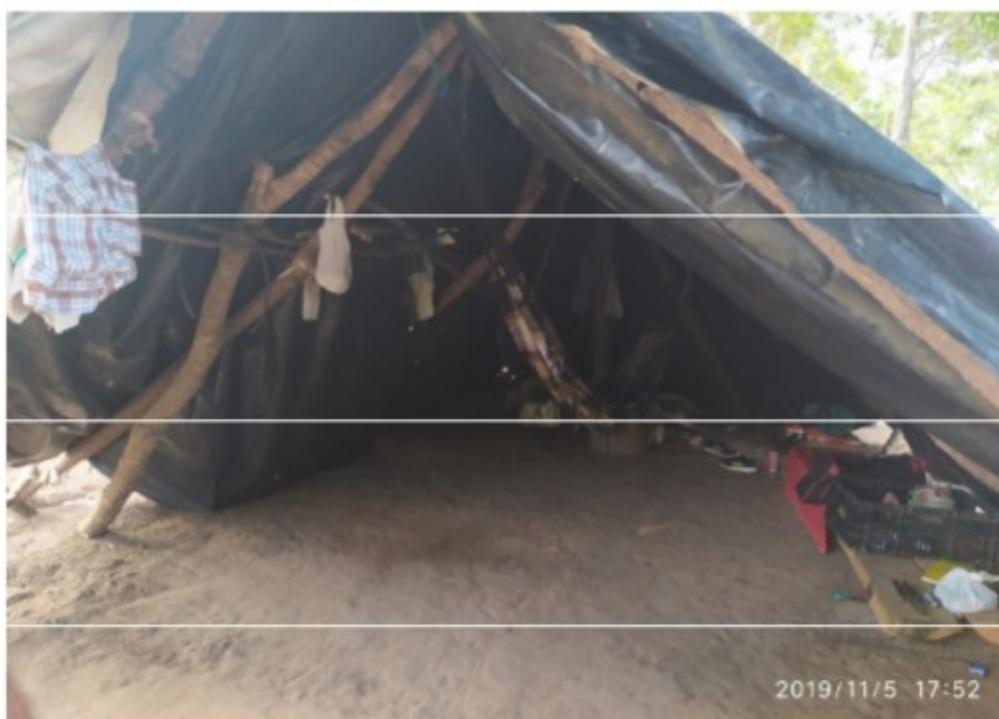
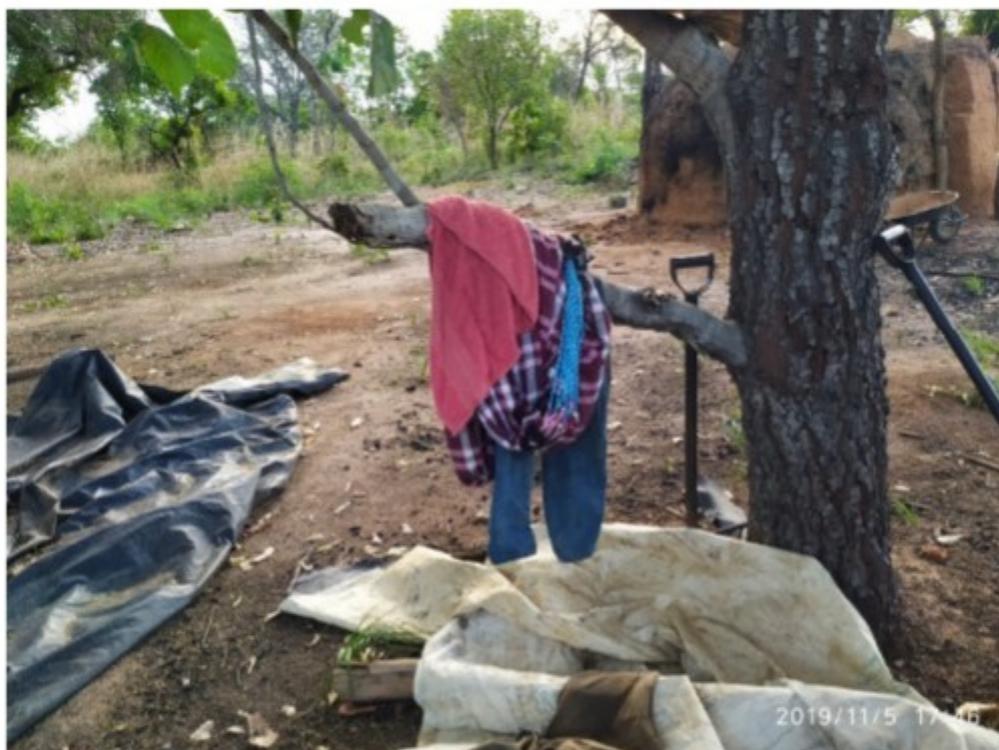
Os trabalhadores pernoitavam em uma estrutura improvisada no meio de uma limpa de floresta, constituída por troncos de madeira, cobertura com lonas plásticas. O piso do local era apenas chão limpo, o que facilitava a geração de poeira; o local não era fechado apenas com lonas plásticas nas duas laterais e ao fundo, sendo totalmente aberto na frente; o material usado – lonas plásticas – não assegurava vedação completa e não oferecia segurança necessária contra entrada de animais, terceiras pessoas, e nem mesmo contra intempéries.

Não havia um local adequado para que os trabalhadores guardassem seus pertences, de modo que ficavam dentro de mochilas colocadas no chão, sobre uma tábua, ou penduradas na estrutura do barraco, ou árvores. Além do acesso facilitado de animais peçonhentos, essa condição facilitava, inclusive, a ocorrência de furtos (apesar de não haver relatos desse tipo), uma vez que correntemente o local ficava sem a presença de trabalhadores.

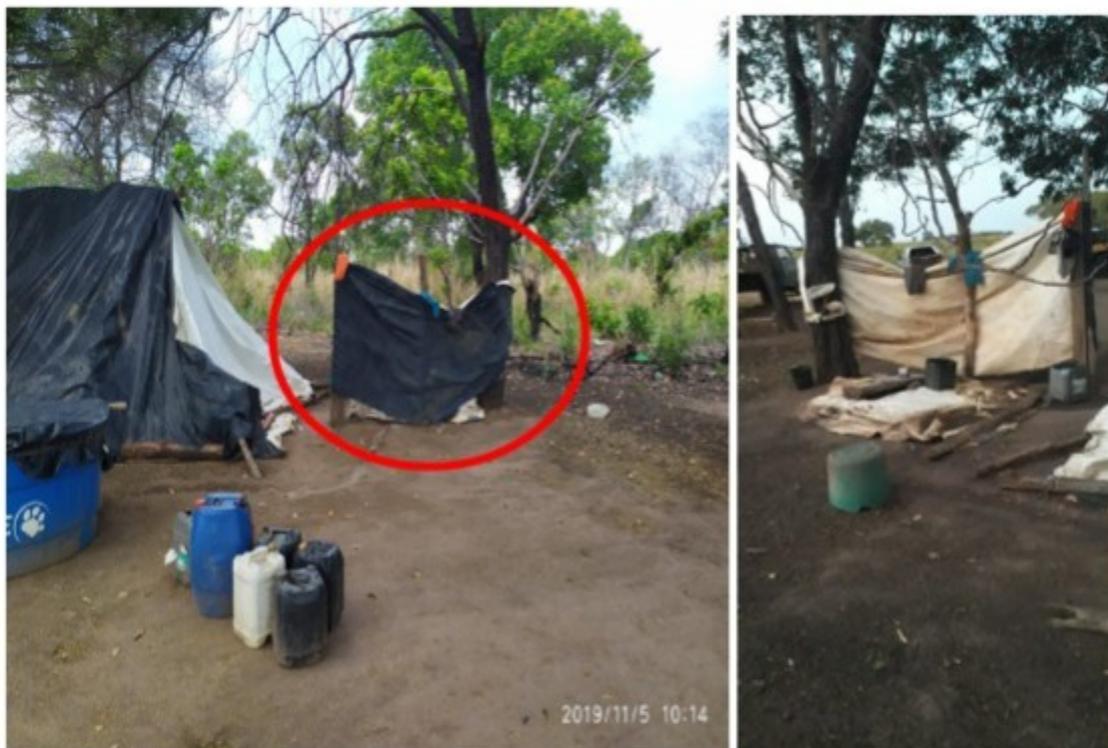
Local utilizado para asseio corporal (tomar banho).

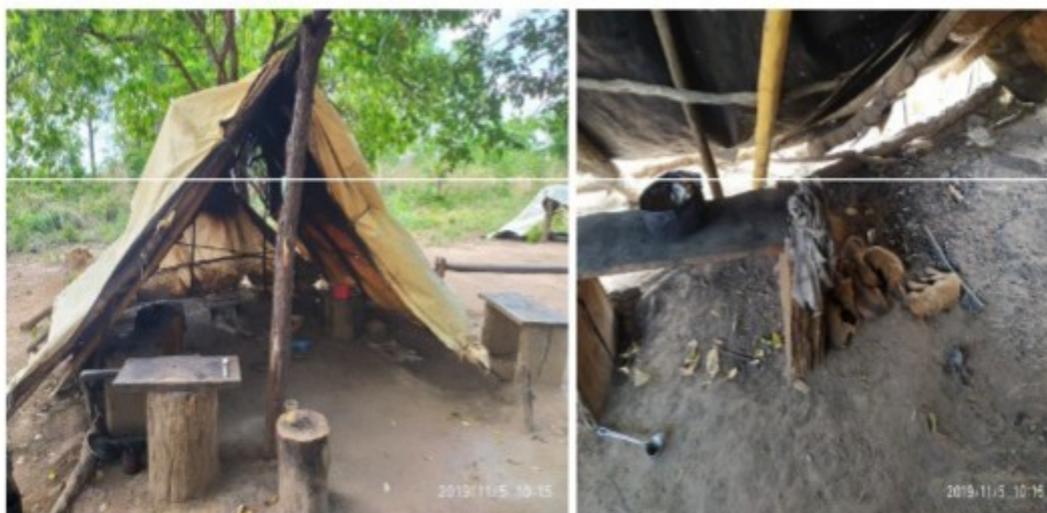
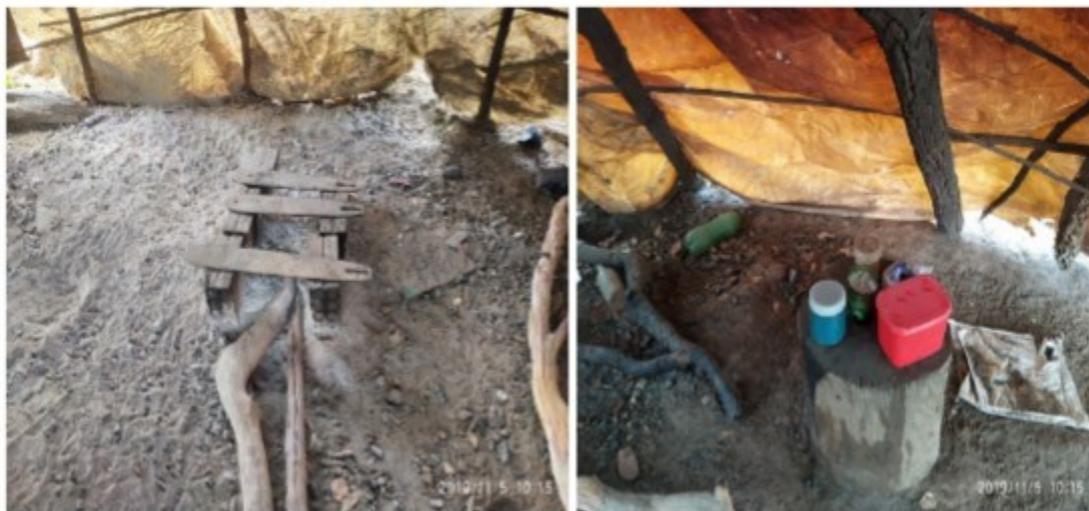
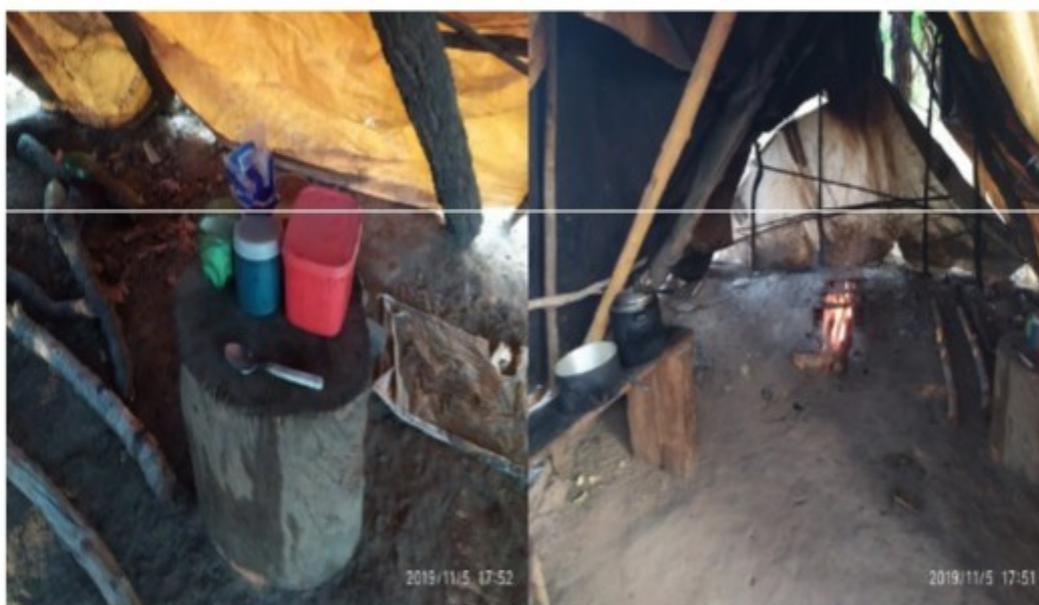
Igualmente, as refeições eram preparadas debaixo de outra estrutura, menor, improvisada com troncos de madeira e coberta com lona plástica, piso de chão limpo. Para cozinhar os alimentos, os próprios trabalhadores improvisaram um fogareiro no chão, com dois tijolos e duas peças de ferro (saibros de motosserra). Não havia qualquer condição de asseio e higiene; o local era aberto nas laterais, o que facilitava o acesso de animais; o piso de chão batido, com geração de bastante poeira com o simples trânsito de pessoas, animais, ou mesmo pela ação do vento.

No local de preparo não havia lavatório para mãos, não tinha recipiente para depósito de lixo.

Verificamos, ainda, que os trabalhadores não tinham um local adequado para refeições, com mesas e cadeiras. De fato, os empregados faziam suas refeições sentados em troncos de madeiras, segurando os vasilhames, em meio a poeira, animais domésticos (cachorros e galinhas).

Fotografias do local usado para o preparo das refeições.

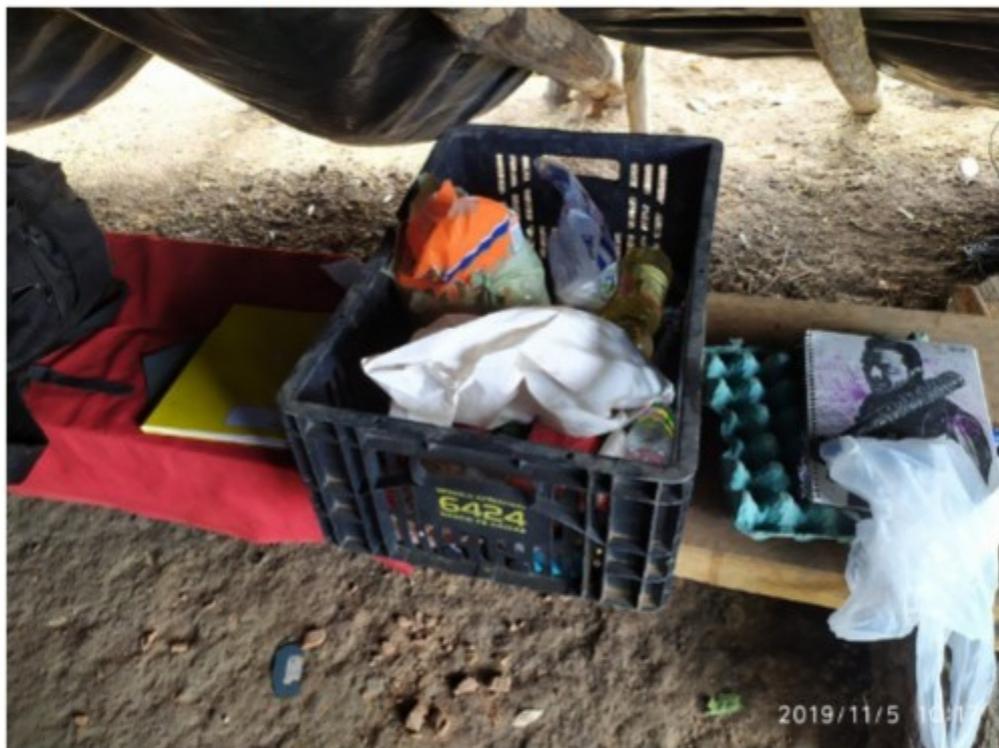
Os alimentos eram guardados dentro de uma caixa de verdura que era colocada sobre tábuas dentro da estrutura de pernoite, sem qualquer tipo de tampa, de modo que não havia nenhuma segurança contra contaminação por contato com animais domésticos criados no local (cachorros), galinhas, e animais peçonhentos (cobras, escorpiões, aranhas). Não havia aparelho para guarda e refrigeração da carne.

Alimentos armazenados em caixa de verdura colocada no piso do barraco, sobre tábuas.

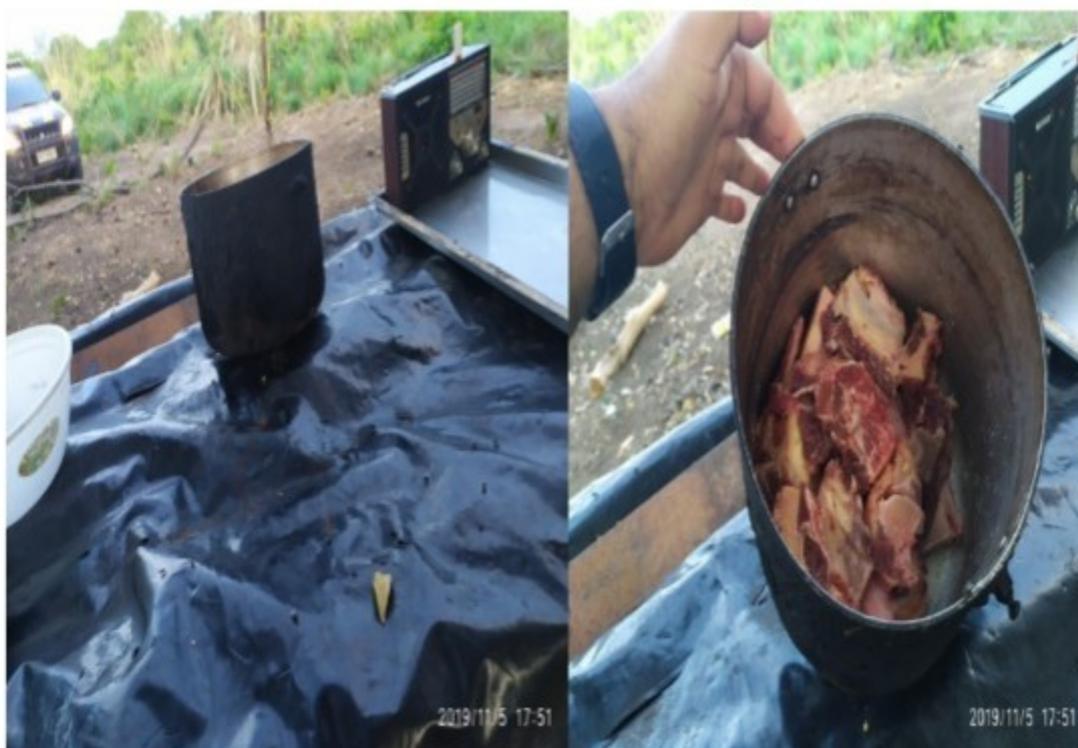
Os trabalhadores improvisaram, ainda, um girau na área ao redor do barraco, onde colocavam vasilhas lavadas. Quando da inspeção no local, verificamos que a havia uma panela com carne bovina, sem tampa, sobre o girau. No local não havia abastecimento de energia elétrica e, por óbvio, não tinha um local adequado para refrigerar a carne consumida pelos trabalhadores, os quais, aliás, ficavam responsáveis por preparar as refeições.

Panela com carne bovina, sem tampa, encontrada sobre o girau.

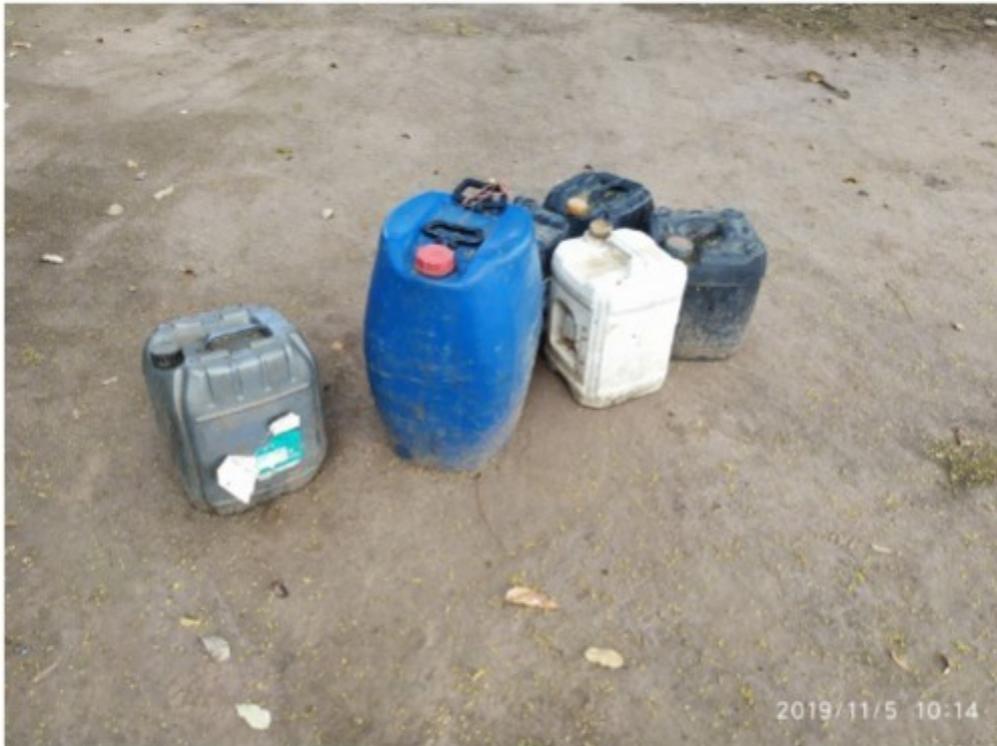
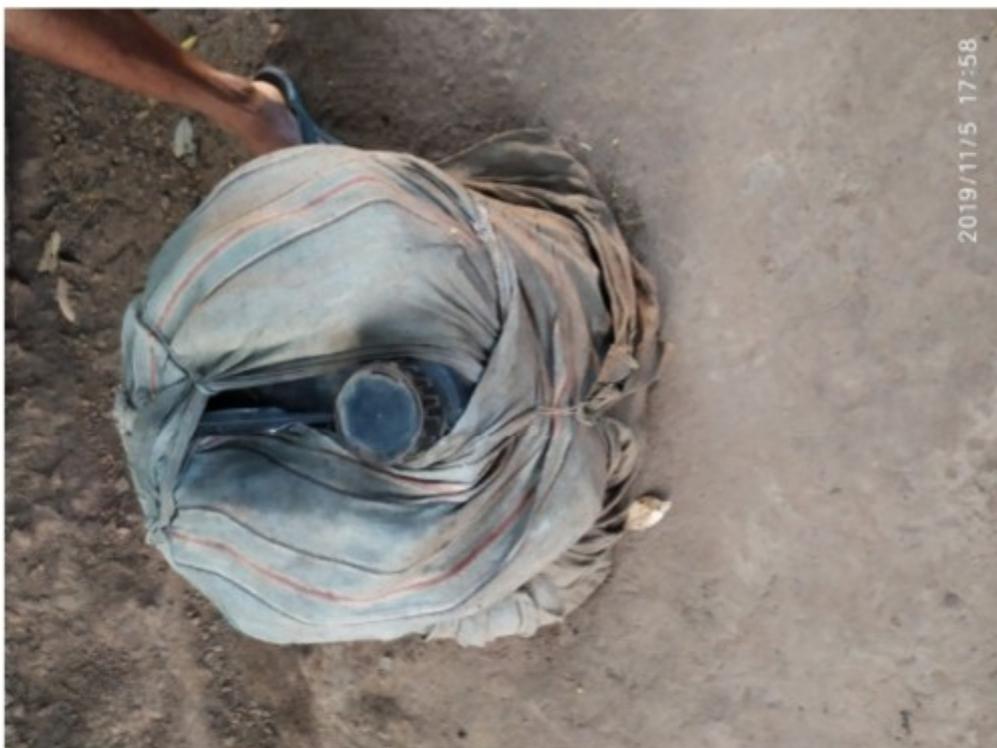
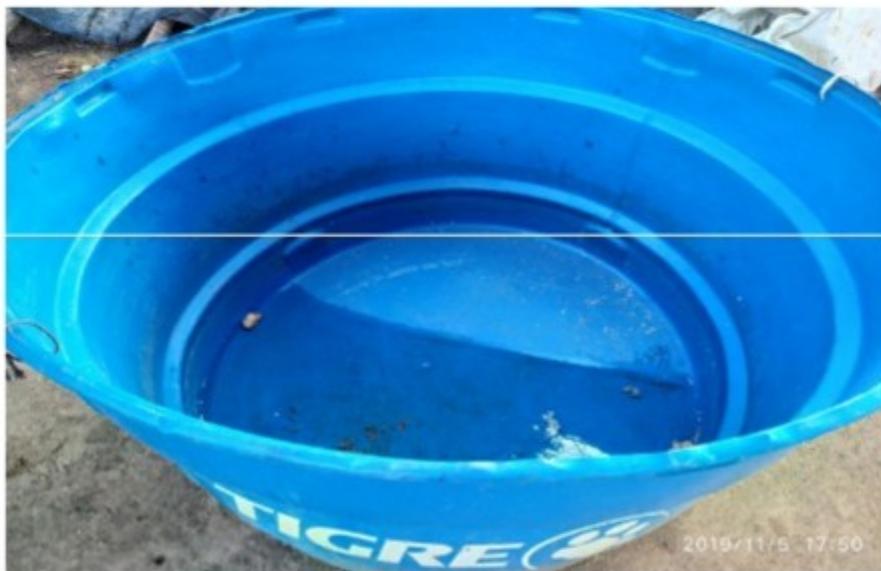
A água utilizada no local de pernoite e de trabalho para todas as necessidades dos trabalhadores, do preparo de alimentos ao asseio corporal e lavagem de roupas, era levada pelo empregador em recipientes de plástico, reutilizados.

No local, a água era colocada em uma caixa d'água, que não tinha tampa (os trabalhadores improvisaram uma cobertura com um plástico).

A água era colhida em torneiras, na cidade de Balsas/Ma, na residência do proprietário. A água não era filtrada e tampouco fervida, de modo que era consumida sem antes passar por qualquer processo de higienização.

Diante da falta de instrumento para refrigerar a água (geladeira, freezer) – na verdade, no local de pernoite não havia sequer energia elétrica -, os trabalhadores colocaram um pano em volta de um recipiente plástico para, com isso, conseguir “esfriar” a água. Ressaltamos que não havia copos individuais e/ou descartáveis no local.

Fotografias dos recipientes plásticos usados para transportar água de Balsas/Ma até o local, do galão improvisado com pano ao redor para conservar água e da caixa usada para armazenamento.
