**RELATÓRIO TÉCNICO DIÁRIO**  
**Monitoramento em defluência reduzida**  
**UHE Eng. Sérgio Motta - Porto Primavera**

Número doc.:	RT/GS/15/2021
Data atividade:	19/06/2021
Vazão média:	3.507 m <sup>3</sup> /s
Nível médio de Montante:	257,31 m
Nível médio de Jusante:	236,40 m

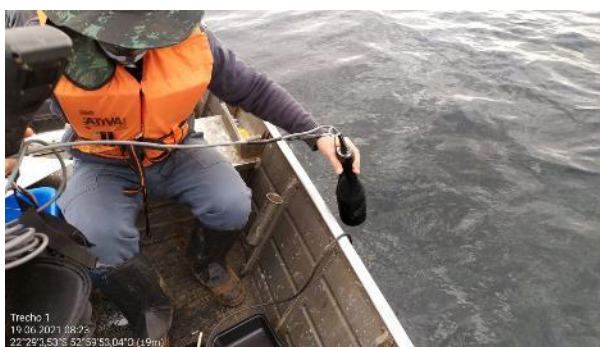
Em todos os pontos amostrados não foram identificadas alterações expressivas na qualidade da água. Os trechos monitorados encontram-se estáveis, com pequena variação do nível fluviométrico.

Os valores observados nos parâmetros avaliados, a exemplo dos dias anteriores, não ultrapassam os limites definidos na Resolução CONAMA 357/2005 (Quadro 1). Assim, os valores médios de oxigênio dissolvido na água variaram dentro da faixa ótima para a manutenção da vida aquática, ou seja, entre 5,52 e 7,37 mg/L.

Figura 3 – Monitoramento da qualidade de água no ponto 1, no dia 19/06/2021. Coordenadas: 22°28'59.58"S, 53°00'00.34"O.

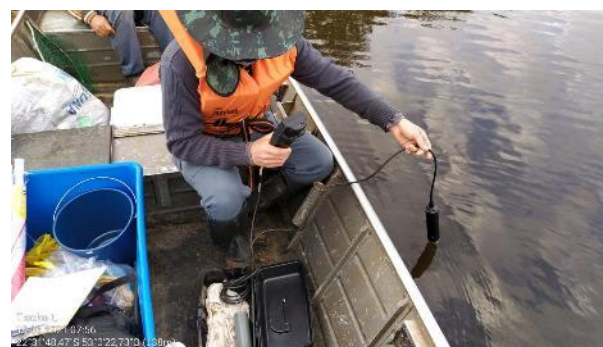
Figura 4 – Monitoramento da qualidade de água no ponto 2, no dia 19/06/2021. Coordenadas: 22°31'37.49"S, 53°00'14.24"O.

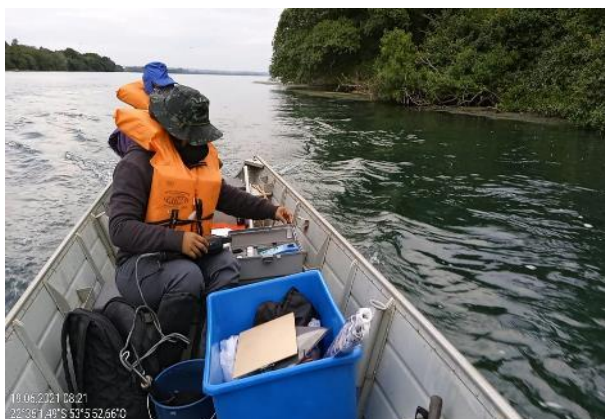
Figura 5 – Monitoramento da qualidade de água no ponto 3, no dia 19/06/2021. Coordenadas: 22°33'34.29\"S, 53°05'46.06\"O.

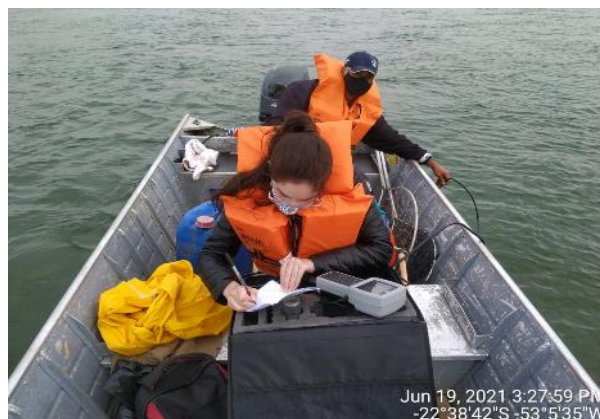
Figura 6 – Monitoramento da qualidade de água no ponto 4, no dia 19/06/2021. Coordenadas: 22°38'42.78\"S, 53°05'33.17\"O.

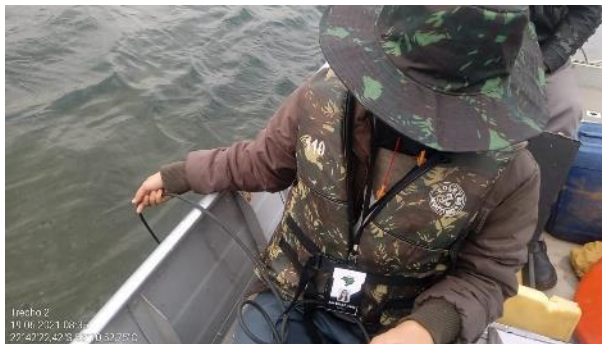
Figura 17 – Monitoramento da qualidade de água no ponto 5, no dia 19/06/2021. Coordenadas: 22°42'15.82"S, 53°10'44.29"O.

Ressalta-se que nenhum dos parâmetros analisados ultrapassou os limites preconizados na resolução CONAMA 357/05 (Quadro 2), com destaque para os níveis de oxigênio dissolvido e saturado, que foram mantidos em níveis adequados à manutenção da vida aquática. Os valores médios de oxigênio dissolvido na água variaram entre 7,48 e 7,68 mg/L.

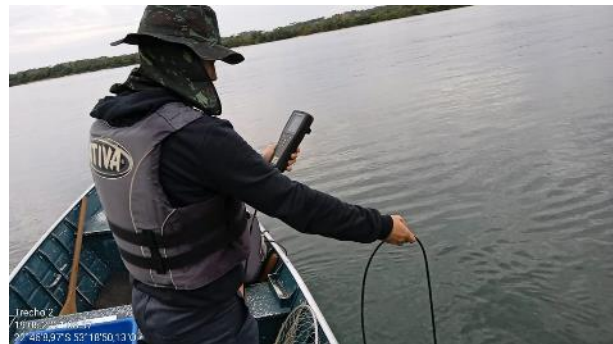
Figura 18 – Monitoramento da qualidade de água no ponto 6, no dia 19/06/2021. Coordenadas: 22°46'13.65"S, 53°18'49.86"O.

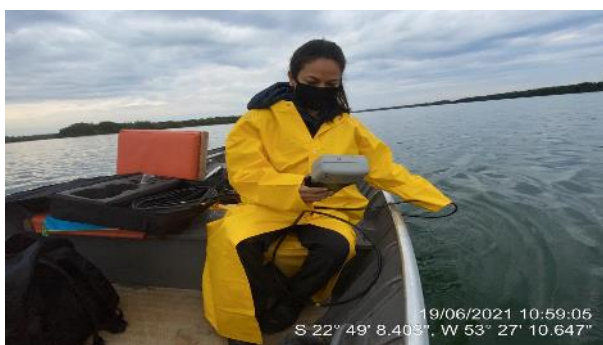
Nenhum dos parâmetros analisados ultrapassaram os limites preconizados pela resolução CONAMA 357/05. As concentrações de oxigênio dissolvido e saturado foram mantidos em níveis adequados para a manutenção da vida aquática. Especificamente, os valores médios de oxigênio dissolvido na água variaram entre 5,27 e 6,81 mg/L (Quadro 3).

Figura 24 – Monitoramento da qualidade de água em 19/06/2021 no ponto 7. Coordenadas: 22°49'8.4"S, 53°27'10,64"O.

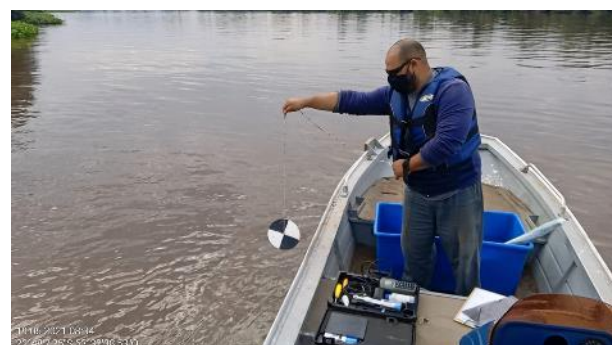
Figura 25 – Monitoramento da qualidade de água no ponto 8, no dia 19/06/2021. Coordenadas: 22°48'06.34"S, 53°32'38.34"O.

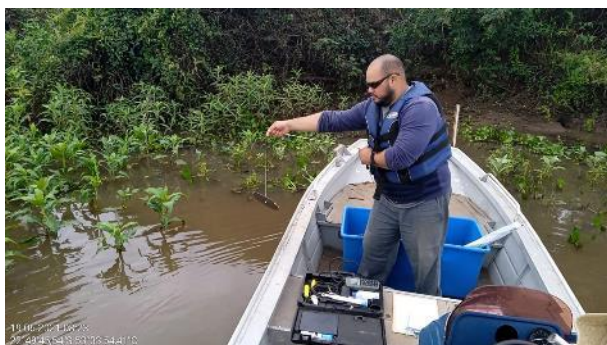
Figura 26 – Monitoramento da qualidade de água no ponto 9, no dia 19/06/2021. Coordenadas: 22°49'47.12"S, 53°33'53.63"O.

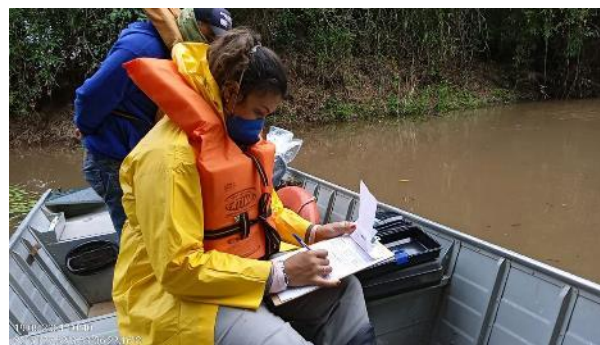
Figura 27 – Monitoramento da qualidade de água em 19/06/2021 no ponto 10. Coordenadas: 22°51'20.96"S, 53°36'02.40"O.

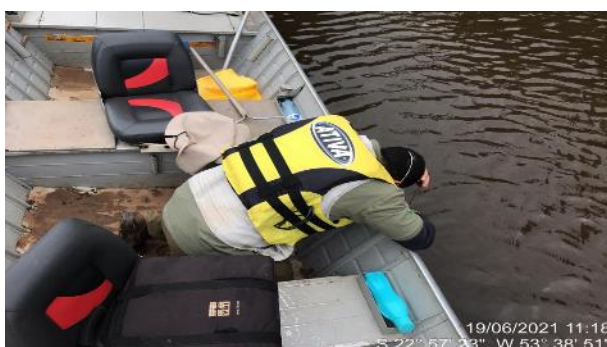
Figura 28 – Monitoramento da qualidade de água em 19/06/2021 no ponto 11. Coordenadas: 22°57'23.59"S, 53°38'51.73"O.

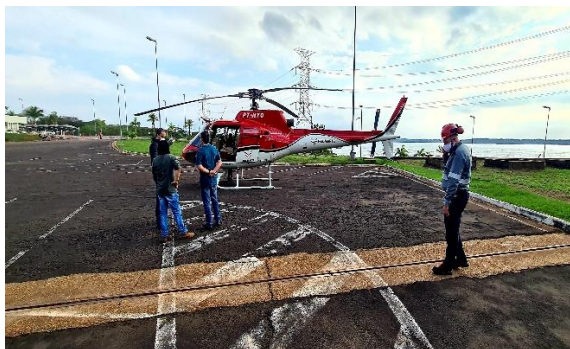
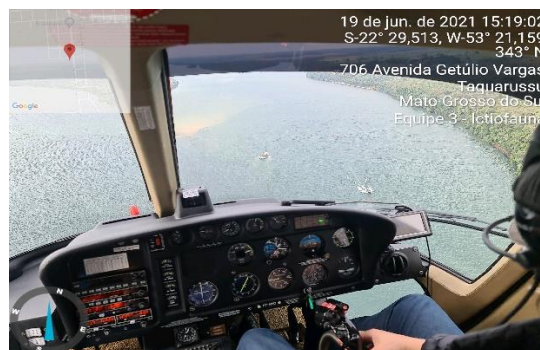
Figura 37. Equipe se preparando para sobrevoos. Figura 38. Sobrevoos sendo realizados.

Com esse sobrevoos foi possível identificar potenciais áreas críticas, as quais já foram indicadas as equipes de campo para verificação durante as vistorias de amanhã.
