RELATÓRIO TÉCNICO DIÁRIO
Monitoramento em defluência reduzida
UHE Eng. Sérgio Motta - Porto Primavera

Número doc.:	RT/GS/16/2021
Data atividade:	20/06/2021
Vazão média:	3.414 m ³ /s
Nível médio de Montante:	257,26 m
Nível médio de Jusante:	236,36 m

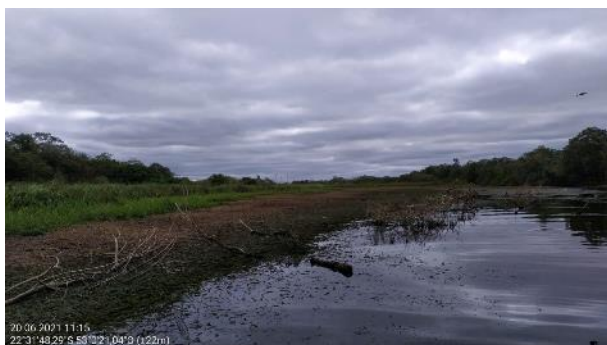
Figura 11 – Pontos de monitoramento com risco à ictiofauna no ponto 2, em 20/06/2021. Coordenadas: 22°31'37.49"S, 53°00'14.24"O.

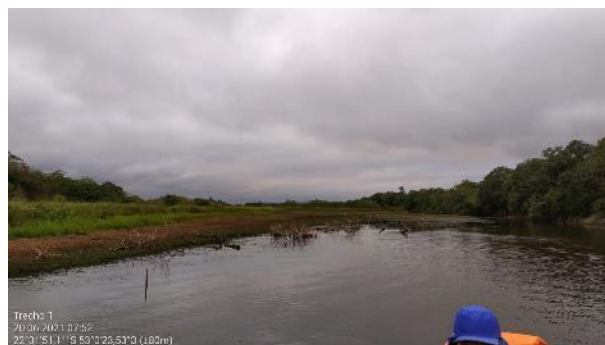
Figura 12 – Pontos de monitoramento com risco à ictiofauna no ponto 2, em 20/06/2021. Coordenadas: 22°31'37.49"S, 53°00'14.24"O.

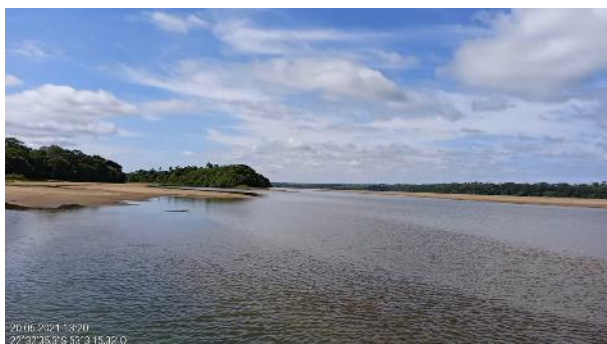
Figura 13 – Pontos de monitoramento com risco à ictiofauna no ponto 3 (Ilha de Santa Maria), em 20/06/2021. Coordenadas: 22°33'34.29"S, 53°05'46.06"O.

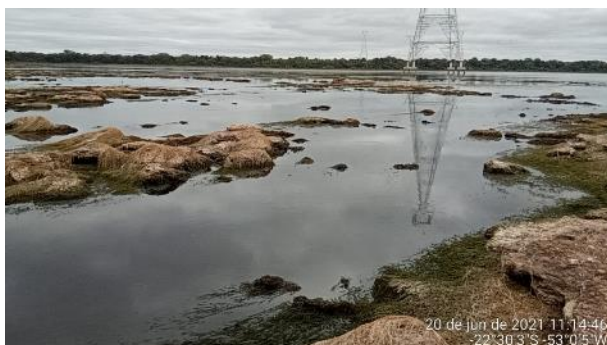
Figura 15 - Pontos de monitoramento com risco à ictiofauna no ponto 3, em 20/06/2021. Coordenadas: 22°33'34.29"S, 53°05'46.06"O.

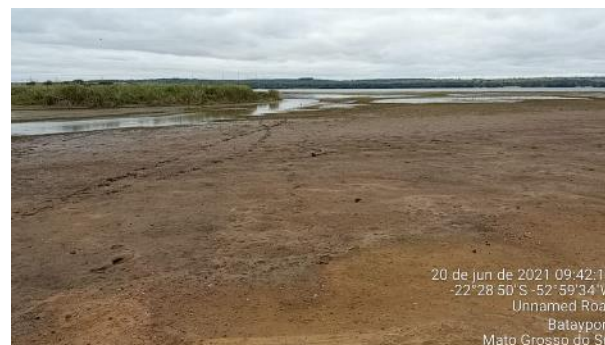
Figura 16 – Pontos de monitoramento com risco à ictiofauna no ponto 3, em 20/06/2021. Coordenadas: 22°33'34.29"S, 53°05'46.06"O.

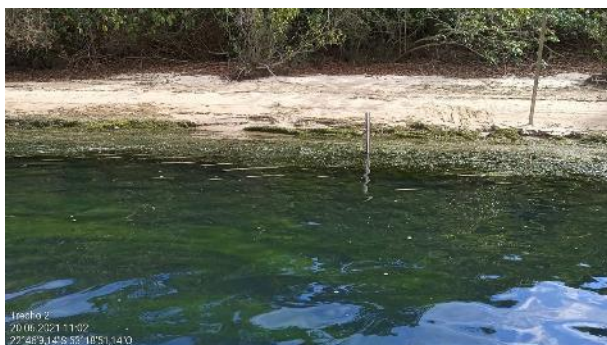
No trecho 2, além dos pontos de monitoramento, foi identificada uma nova área de risco próximo ao ponto P5 e outra próxima ao ponto P6 e que poderão oferecer riscos à ictiofauna, demandando atenção especial durante os próximos dias de acompanhamento (Figuras 21 e 22). Na área próxima ao P6, o levantamento das áreas críticas foi realizado também com uso de drone. Nessa região constatou-se várias áreas com lagoas em formação (Figuras 21 a 23). Em relação ao ponto crítico monitorado, observou-se que o nível da água está baixando lentamente, mas sem a necessidade de intervenção por resgate de peixes. Como medida preventiva, as equipes têm atuado realizando o afugentamento dos peixes nessas áreas de formação de poças.

Figura 23 – Pontos de monitoramento com risco à ictiofauna no ponto 6, em 20/06/2021. Coordenadas: 22°46'8,78"S, 53°18'50,93"O.

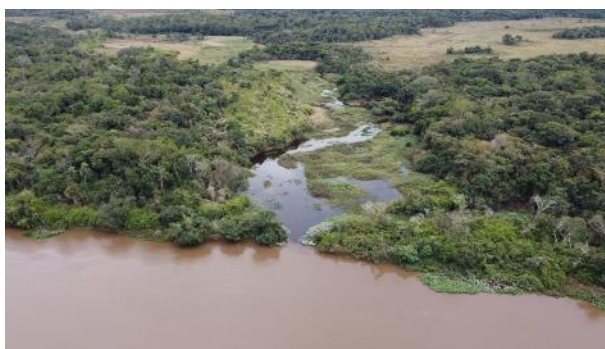
Figura 33 – Pontos de monitoramento com risco à ictiofauna Ponto 9, em 20/06/2021. Coordenadas: 22°49'47.12"S, 53°33'53.63"O.

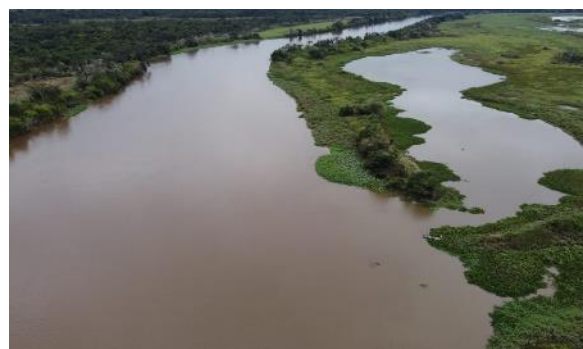
Figura 34 – Pontos de monitoramento com risco à ictiofauna Ponto 9, em 20/06/2021. Coordenadas: 22°49'47.12"S, 53°33'53.63"O.

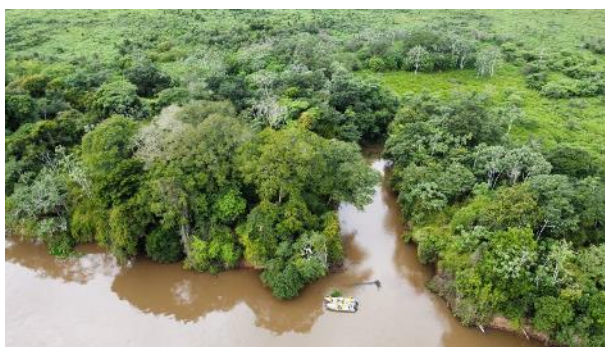
Figura 35 – Pontos de monitoramento com risco à ictiofauna Ponto 10a, em 20/06/2021. Coordenadas: 22°49'47.12"S, 53°33'53.63"O.

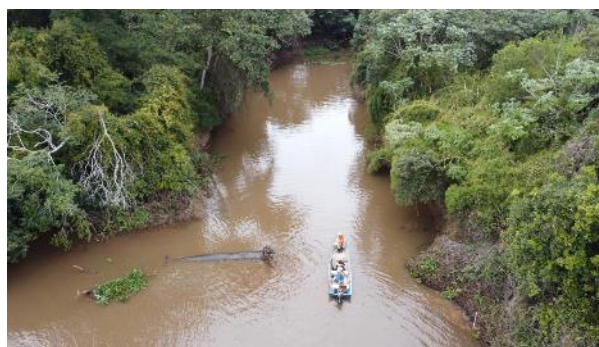
Figura 36 – Pontos de monitoramento com risco à ictiofauna Ponto 10a, em 20/06/2021. Coordenadas: 22°49'47.12"S, 53°33'53.63"O.

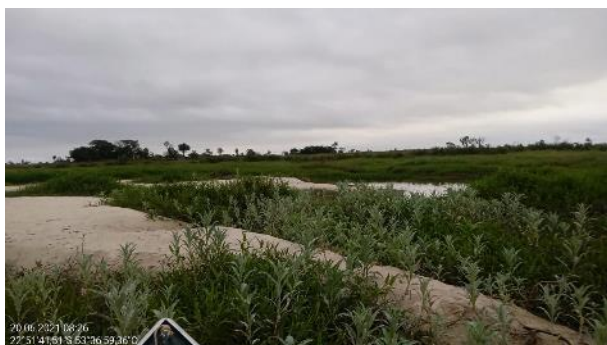
Figura 37 – Pontos de monitoramento com risco à ictiofauna Ponto 10b, em 20/06/2021. Coordenadas: 22°49'47.12"S, 53°33'53.63"O.

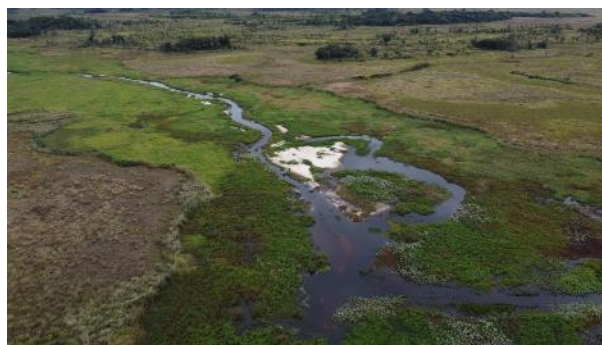
Figura 38 – Pontos de monitoramento com risco à ictiofauna Ponto 10b, em 20/06/2021. Coordenadas: 22°49'47.12"S, 53°33'53.63"O.
