RELATÓRIO TÉCNICO DIÁRIO
Monitoramento em defluência reduzida
UHE Eng. Sérgio Motta - Porto Primavera

Número doc.:	RT/GS/19/2021
Data atividade:	23/06/2021
Vazão média:	3.208 m ³ /s
Nível médio de Montante:	257,31 m
Nível médio de Jusante:	236,26 m

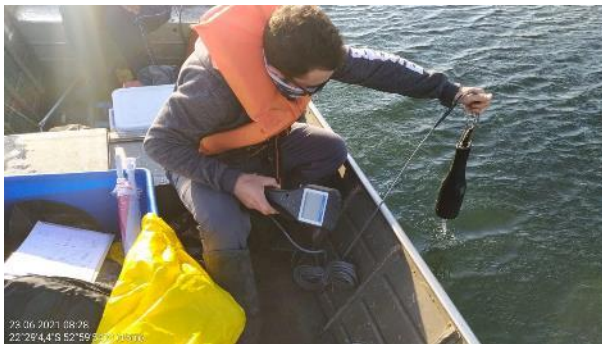
Figura 7 – Monitoramento da qualidade de água no Ponto 1, no dia 23/06/2021. Coordenadas: 22°29'4,4"S, 52°59'54"O.

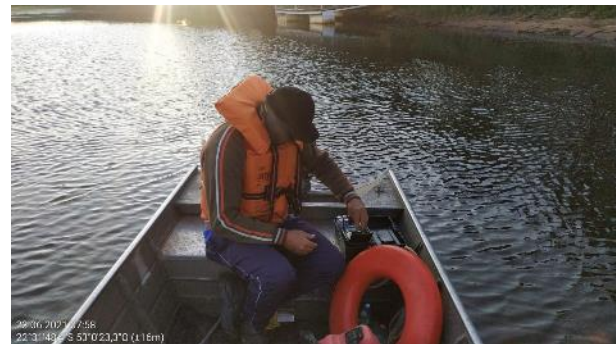
Figura 8 – Monitoramento da qualidade de água no Ponto 2, no dia 23/06/2021. Coordenadas: 22°31'48,4"S, 53°00'23,3"O.

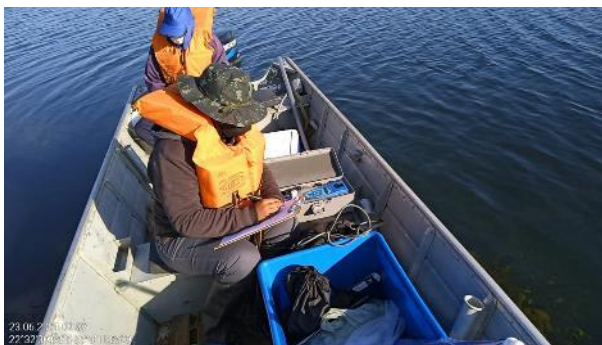
Figura 9 – Monitoramento da qualidade de água no Ponto 3, no dia 23/06/2021. Coordenadas: 22°32'30,55"S, 53°3'11,72"O.

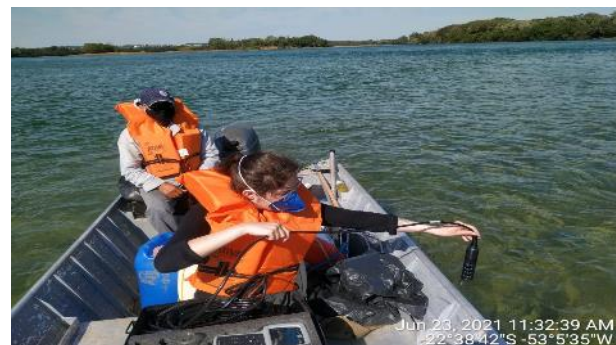
Figura 10 – Monitoramento da qualidade de água no Ponto 4, no dia 23/06/2021. Coordenadas: 22°38'42"S, 53°5'35"O.

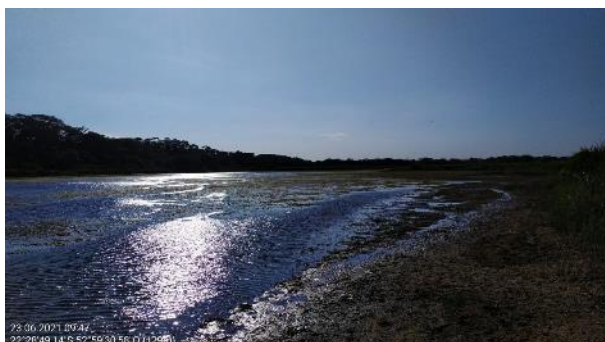
Figura 11 – Pontos de monitoramento com risco à ictiofauna no Ponto 1, em 23/06/2021. Coordenadas: 22°28'49,14\"S, 52°59'30,58\"O.

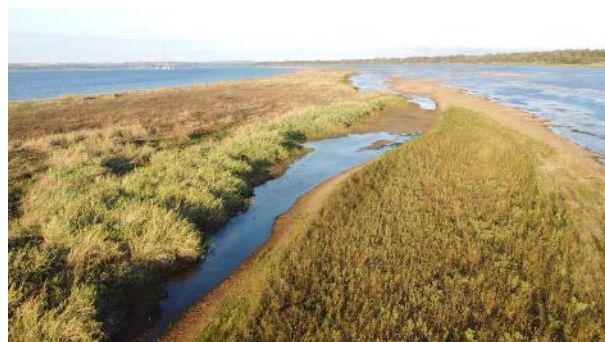
Figura 12 – Pontos de monitoramento com risco à ictiofauna no Ponto 1, em 23/06/2021. Coordenadas: 22°29'4,24\"S, 52°59'51,69\"O.

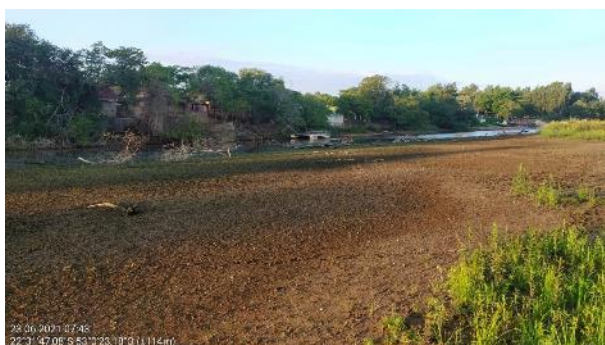
Figura 13 – Pontos de monitoramento com risco à ictiofauna no Ponto 2, em 23/06/2021. Coordenadas: 22°31'47,06\"S, 53°0'23,18\"O.

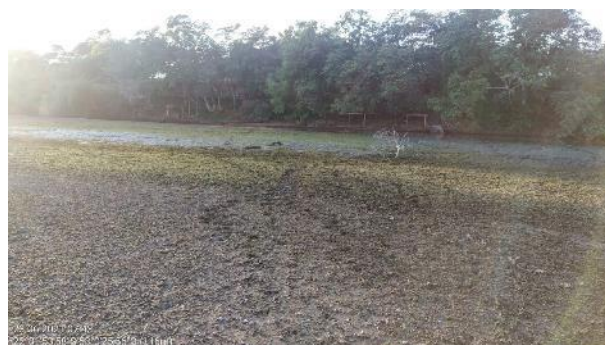
Figura 14 – Pontos de monitoramento com risco à ictiofauna no Ponto 2, em 23/06/2021. Coordenadas: 22°31'53,58\"S, 53°0'25,56\"O.

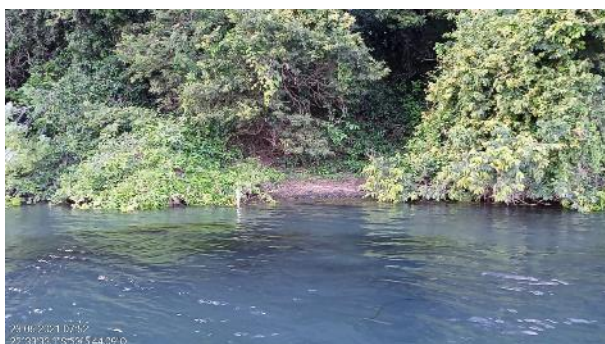
Figura 15 – Pontos de monitoramento com risco à ictiofauna no Ponto 3, em 23/06/2021. Coordenadas: 22°33'33,1\"S, 53°5'44,09\"O.

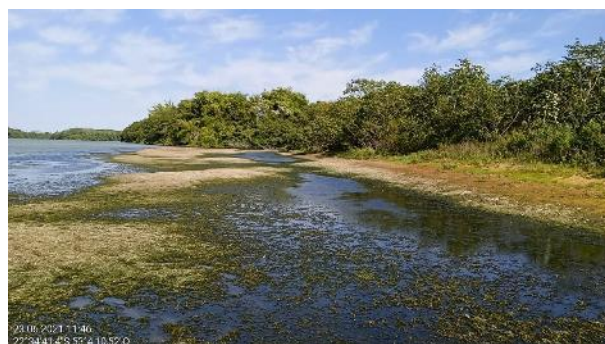
Figura 16 – Pontos de monitoramento com risco à ictiofauna no Ponto 3, em 23/06/2021. Coordenadas: 22°34'41,4\"S, 53°4'10,52\"O.

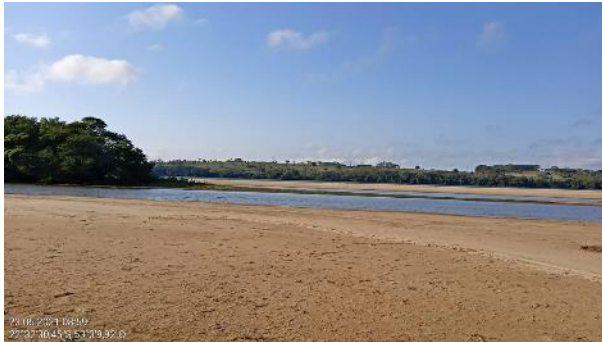
Figura 17 – Pontos de monitoramento com risco à ictiofauna no Ponto 3, Ilha de Santa Maria, em 23/06/2021. Coordenadas: 22° 32'30,45"S, 53°3'9,92"O.

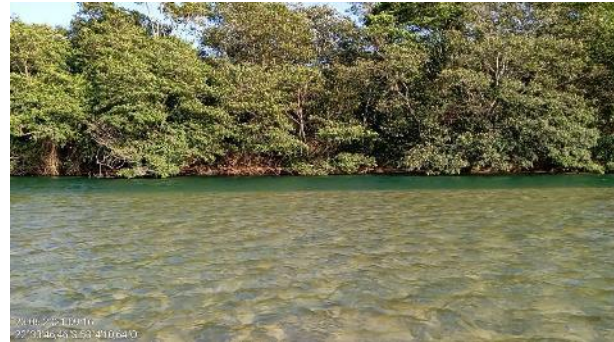
Figura 18 – Pontos de monitoramento com risco à ictiofauna no Ponto 3, próximo a Ilha de Jurerê, em 23/06/2021. Coordenadas: 22°33'46,46"S, 53°4'10,64"O.

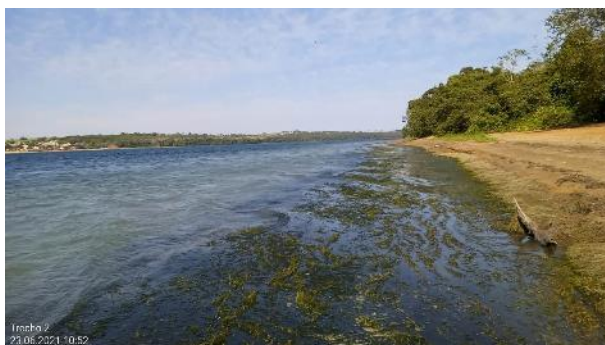
Figura 22 – Pontos de monitoramento com risco à ictiofauna no Ponto 5, em 23/06/2021. Coordenadas: 22°42'22,72"S, 53°10'52,79"O.

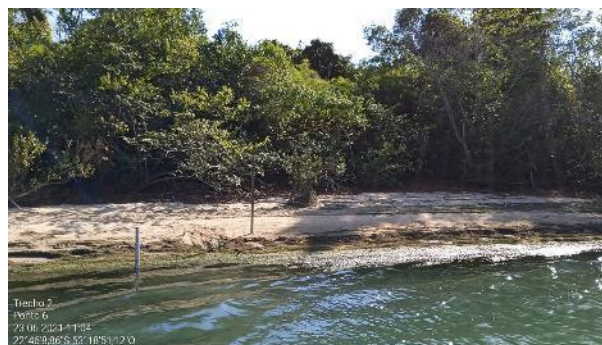
Figura 23 – Pontos de monitoramento com risco à ictiofauna no Ponto 6, em 23/06/2021. Coordenadas: 22°46'8,86"S, 53°18'51,12"O.

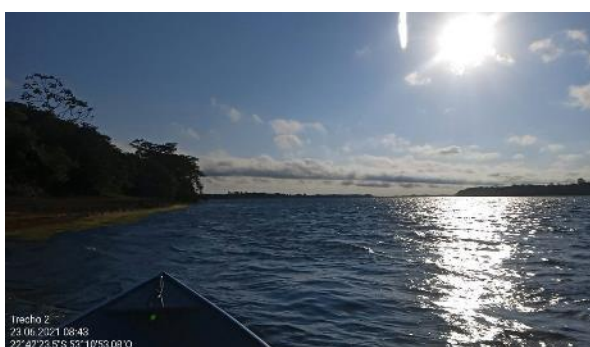
Figura 24 – Pontos de monitoramento com risco à ictiofauna no Ponto 5, em 23/06/2021. Coordenadas: 22°42'23,5"S, 53°10'53,08"O.

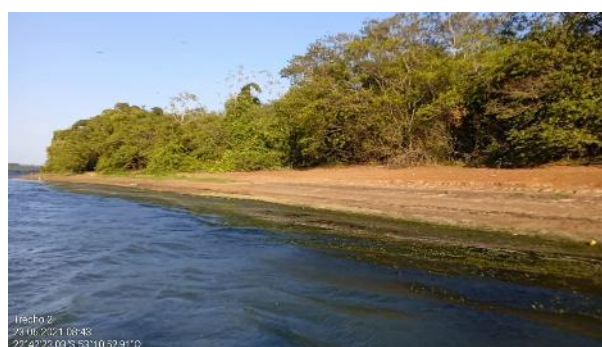
Figura 25 – Pontos de monitoramento com risco à ictiofauna no Ponto 5, em 23/06/2021. Coordenadas: 22°42'23,08"S, 53°10'52,91"O.

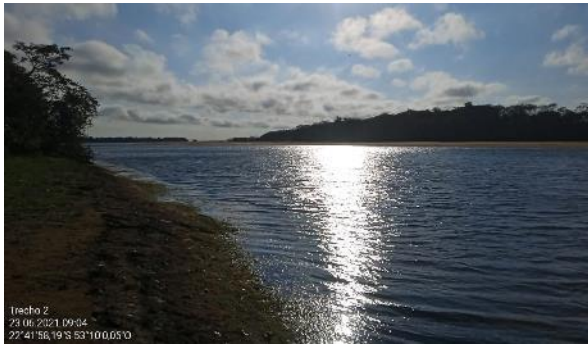
Figura 26 – Pontos de monitoramento com risco à ictiofauna no Ponto 5, em 23/06/2021. Coordenadas: 22°41'58,19"S, 53°10'0,05"O.

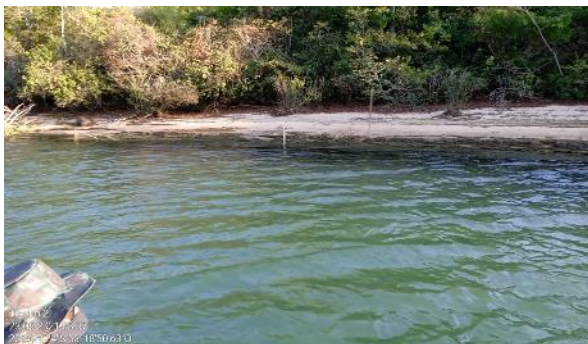
Figura 28 – Pontos de monitoramento com risco à ictiofauna no Ponto 6, em 23/06/2021. Coordenadas: 22°46'56,2"S, 53°46'9,24"O.

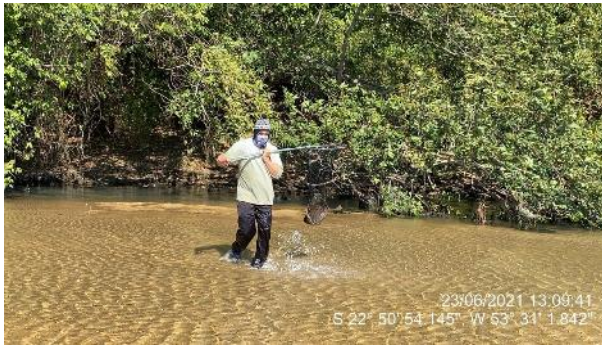
Figura 37 – Pontos de monitoramento com risco à ictiofauna Ponto 7b, em 23/06/2021. Coordenadas: 22°50'54"S, 53°31'1,8"O.

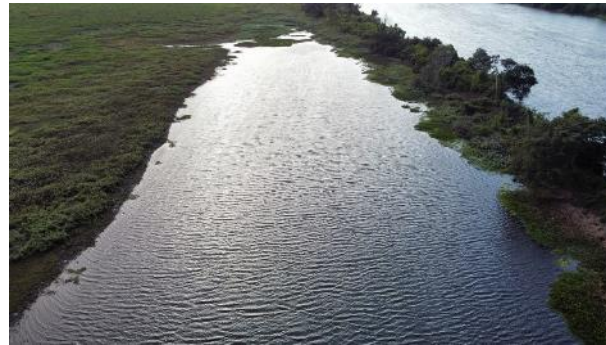
Figura 38 – Pontos de monitoramento com risco à ictiofauna no Ponto 8, em 23/06/2021. Coordenadas: 22°48'09"S, 53°33'15"O.

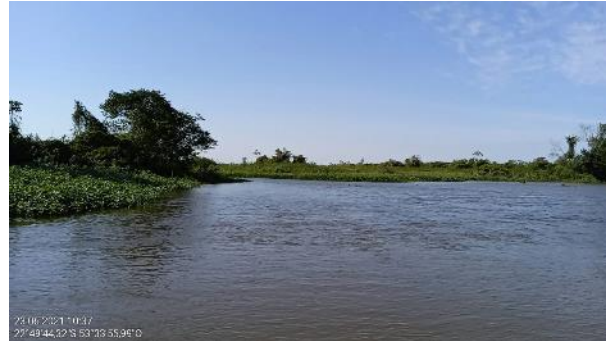
Figura 40 – Pontos de monitoramento com risco à ictiofauna Ponto 9, em 23/06/2021. Coordenadas: 22°49'44,32"S, 53°33'55,99"O.

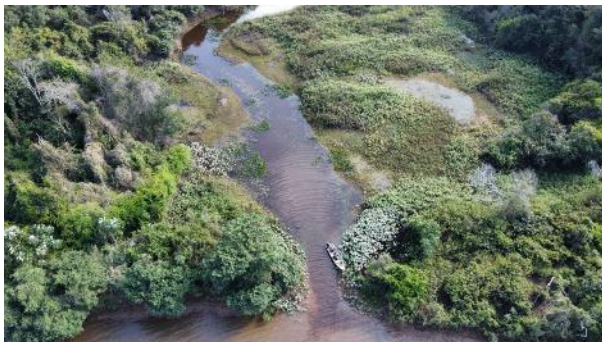
Figura 41 – Pontos de monitoramento com risco à ictiofauna no Córrego Bagre próximo ao Ponto 9, em 23/06/2021. Coordenadas: 22°49'47.12"S, 53°33'53.63"O.

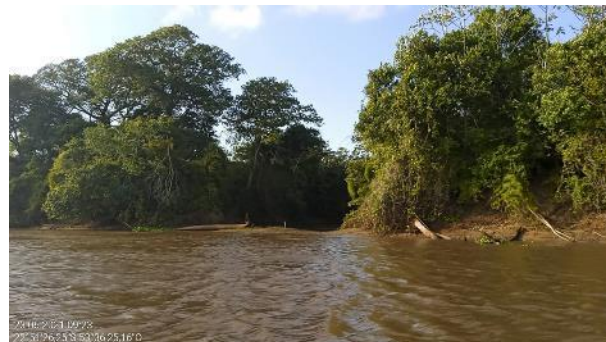
Figura 42 – Pontos de monitoramento com risco à ictiofauna Ponto 10, em 23/06/2021. Coordenadas: 22°51'26,25"S, 53°36'25,16"O.

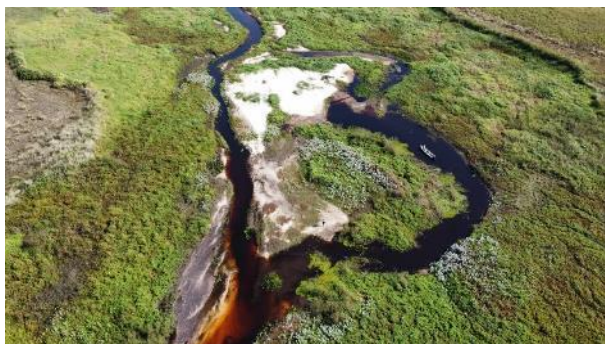
Figura 43 – Pontos de monitoramento com risco à ictiofauna no Córrego Fumaça Ponto 10, em 23/06/2021. Coordenadas: 22°51'26,24"S, 53°36'23,04"O.

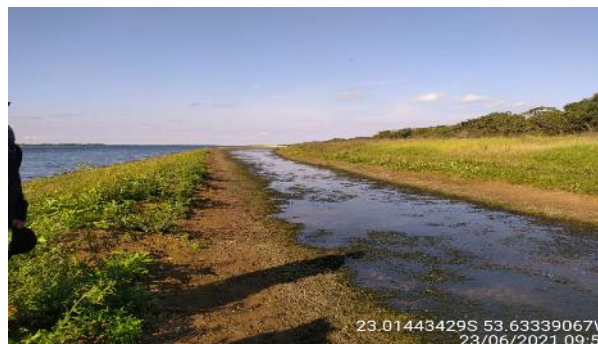
Figura 44 – Pontos de monitoramento com risco à ictiofauna Ponto 11, em 23/06/2021. Coordenadas: 22°47'37"S, 53°22'10"O.
