**RELATÓRIO TÉCNICO DIÁRIO**  
**Monitoramento em defluência reduzida**  
**UHE Eng. Sérgio Motta - Porto Primavera**

<b>Número doc.:</b>	RT/GS/21/2021
<b>Data atividade:</b>	25/06/2021
<b>Vazão média:</b>	3.020 m <sup>3</sup> /s
<b>Nível médio de Montante:</b>	257,27 m
<b>Nível médio de Jusante:</b>	236,16 m

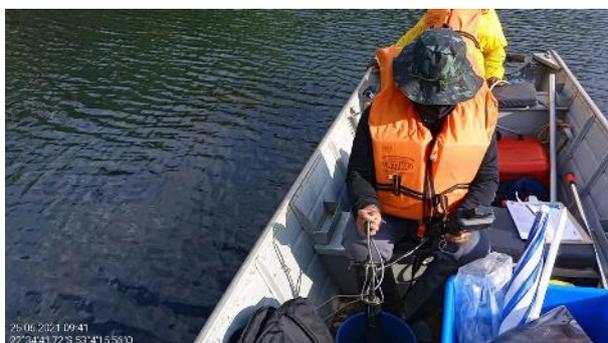
Figura 7 – Monitoramento da qualidade de água no Ponto 1, no dia 25/06/2021. Coordenadas: 22°29'3,92"S, 52°59'52,73"O.

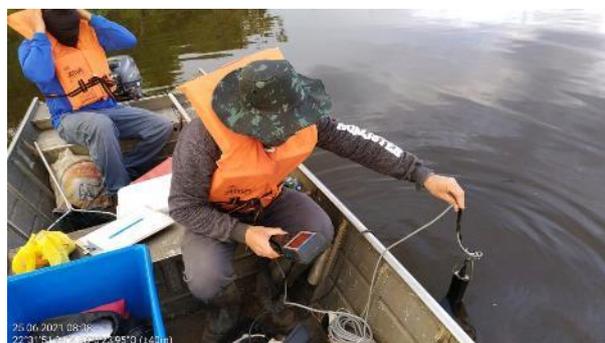
Figura 8 – Monitoramento da qualidade de água no Ponto 2, no dia 25/06/2021. Coordenadas: 22°31'51,84"S, 53°00'23,95"O.

Em P2, onde foi registrado baixo teor de oxigênio e tem sido inspecionado diariamente, registrou-se hoje, três indivíduos mortos, sendo um da espécie *Laetacara araguaie*, um de *Poecilia reticulata* e um de *Cichla piquiti*. Nesse ponto foram resgatados e liberados oito indivíduos pertencentes a quatro espécies: *Cichlasoma paranaense* (4 indivíduos), *Geophagus sveni* (2 indivíduos), *Crenicichla britskii* (1 indivíduo) e *Crenicichla semifasciata* (1 indivíduo).

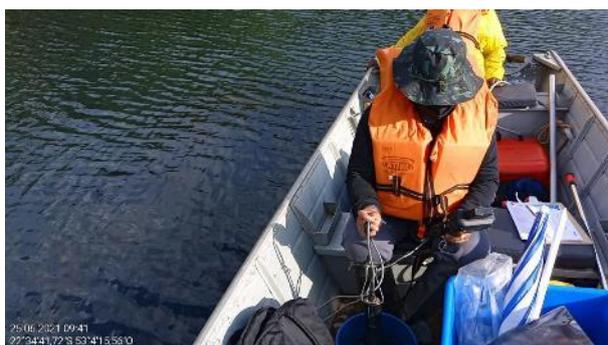
Figura 9 – Monitoramento da qualidade de água no Ponto 3, no dia 25/06/2021. Coordenadas: 22°34'41,72"S, 53°4'15,56"O.

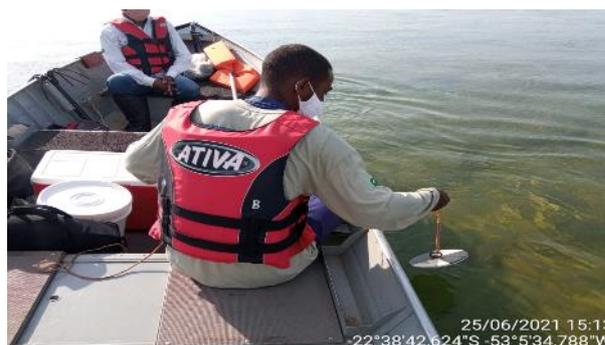
Figura 10 – Monitoramento da qualidade de água no Ponto 4, no dia 25/06/2021. Coordenadas: 22°38'43"S, 53°5'35"O.

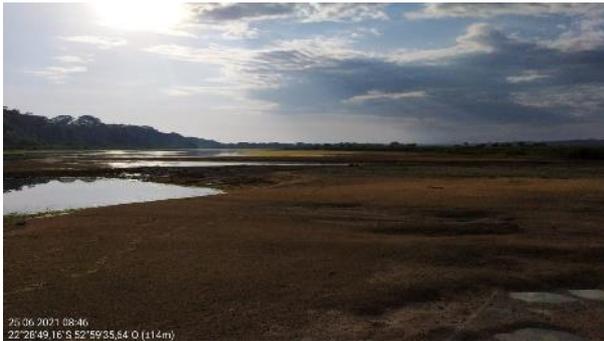
Figura 11 – Pontos de monitoramento com risco à ictiofauna no Ponto 1, em 25/06/2021. Coordenadas: 22°28'49,16\"S, 52°59'35,64\"O.

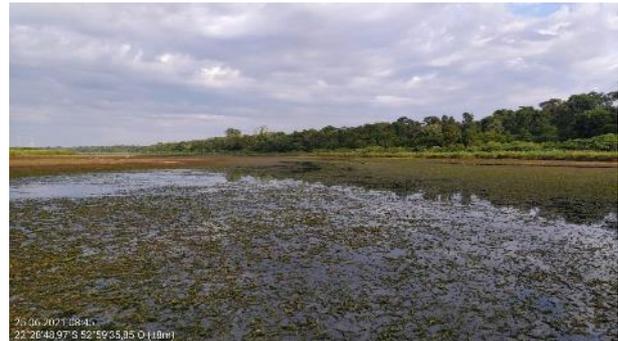
Figura 12 – Pontos de monitoramento com risco à ictiofauna no Ponto 1, em 25/06/2021. Coordenadas: 22°28'48,97\"S, 52°59'35,85\"O.

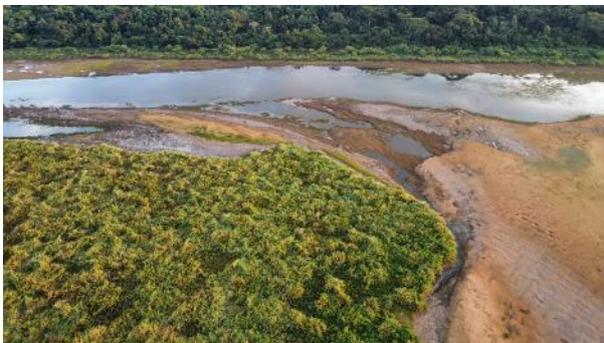
Figura 13 – Pontos de monitoramento com risco à ictiofauna no Ponto 1, em 25/06/2021. Coordenadas: 22°28'59,58\"S, 53°00'0,34\"O.

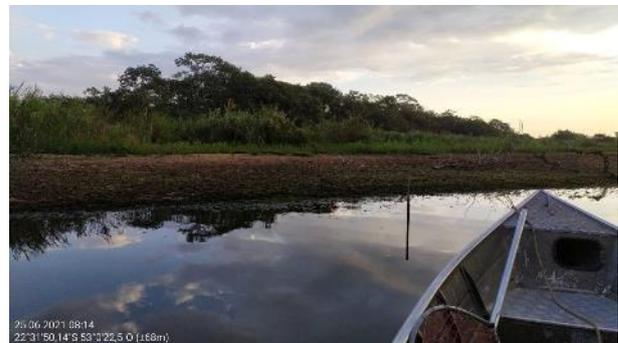
Figura 14 – Pontos de monitoramento com risco à ictiofauna no Ponto 2, em 25/06/2021. Coordenadas: 22°31'50,14\"S, 53°0'22,5\"O.

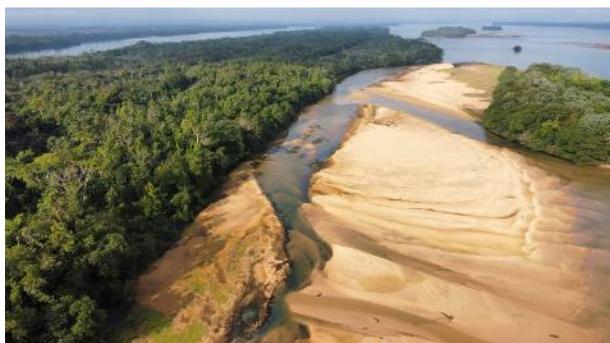
Figura 15 – Pontos de monitoramento com risco à ictiofauna no Ponto 3, em 25/06/2021. Coordenadas: 22°33'53,03"S, 53°2'2,25"O.

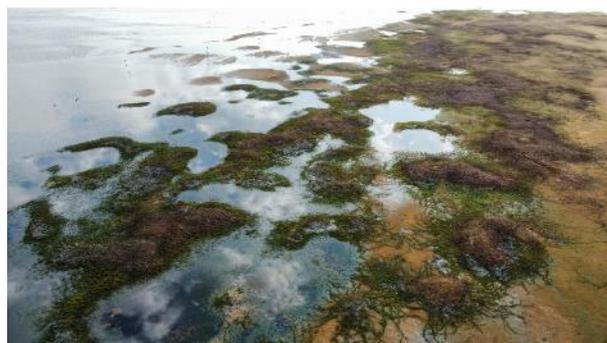
Figura 16 – Pontos de monitoramento com risco à ictiofauna localizado nas proximidades do Ponto 3, em 25/06/2021. Coordenadas: 22°36'3,88"S, 53°6'1,63"O.

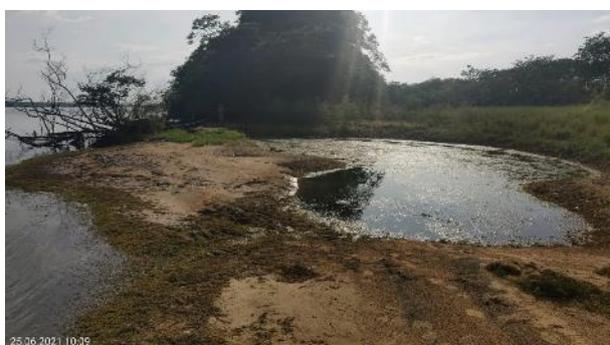
Entre as 7:00 e as 16:00 horas, no Trecho 1, foram inspecionadas 23 áreas vulneráveis. Destas, nove foram em P1, 10 em P3 e cinco em P4 (Figuras 11 a 18), com três novas áreas identificadas em P3. Dentre essas, destaca-se a formação de uma nova lagoa próxima a Ilha Jurerê, com elevada densidade de macrófitas, e uma outra área vulnerável próxima à Ilha Criminosa. Essas áreas com macrófitas dificultam a atuação dos arrastos e se mostram de maior risco ambiental, tanto pela maior dificuldade de resgate de peixes como de decomposição de matéria orgânica e piora repentina da qualidade da água.

Figura 17 – Pontos de monitoramento com risco à ictiofauna na região Jurerê, próximo ao Ponto 3, em 25/06/2021. Coordenadas: 22°33'38,28"S, 53°4'24,33"O.

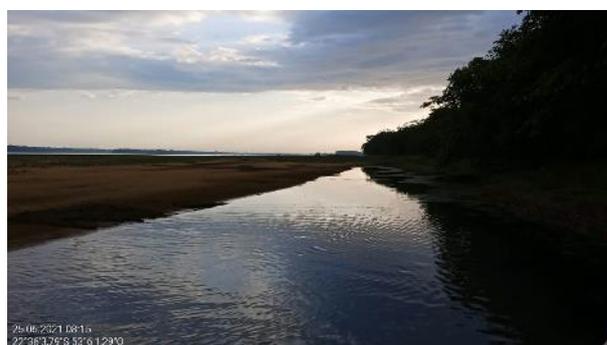
Figura 18 – Pontos de monitoramento com risco à ictiofauna na Lagoa Criminosa, próximo ao Ponto 3, em 25/06/2021. Coordenadas: 22°36'3,79"S, 53°6'1,29"O .

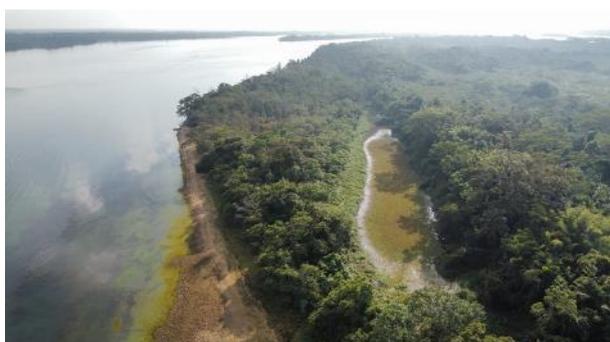
Figura 19 - Pontos de monitoramento com risco à ictiofauna na Ilha da Comissão Geográfica localizada próxima ao Ponto 3, 25/06/2021. Coordenadas: 22°34'56,21"S, 53°5'21,94"O.

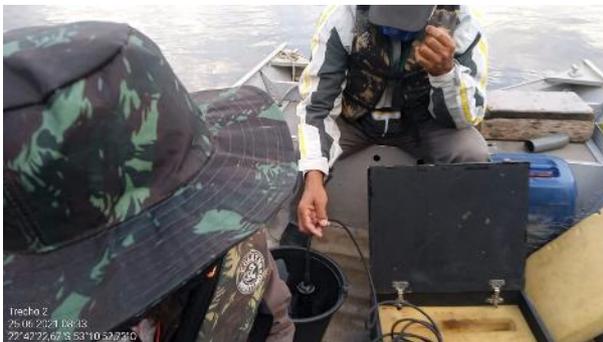
Figura 22 – Monitoramento da qualidade de água no Ponto 5, no dia 25/06/2021. Coordenadas: 22°42'22,64"S, 53°10'52,91"O.

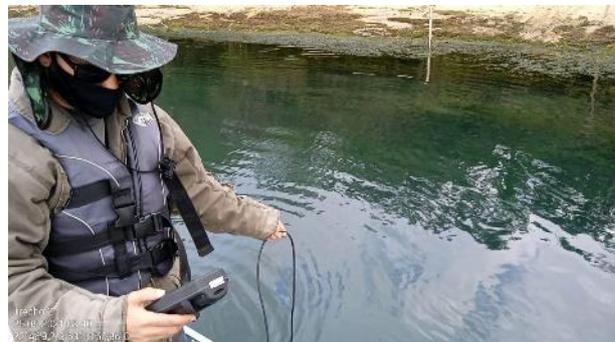
Figura 23 – Monitoramento da qualidade de água no Ponto 6, no dia 25/06/2021. Coordenadas: 22°46'8,99"S, 53°18'50,59"O.

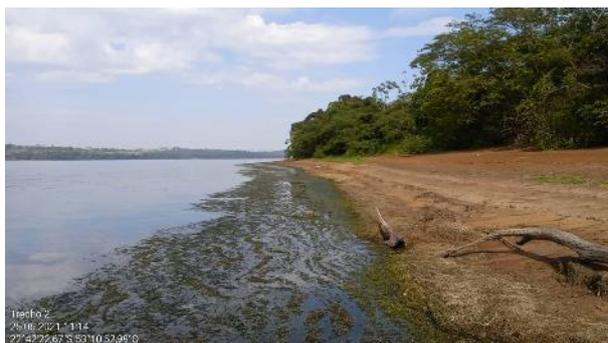
Figura 24 – Pontos de monitoramento com risco à ictiofauna no Ponto 5, em 25/06/2021. Coordenadas: 22°42'22,64"S, 53°10'52,91"O.

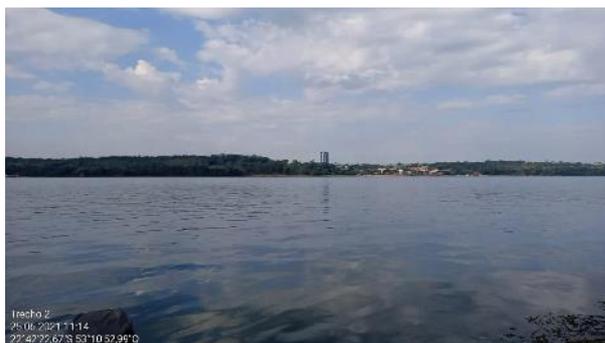
Figura 25 – Pontos de monitoramento com risco à ictiofauna no Ponto 5, em 25/06/2021. Coordenadas: 22°46'9,17"S, 53°18'51,04"O.

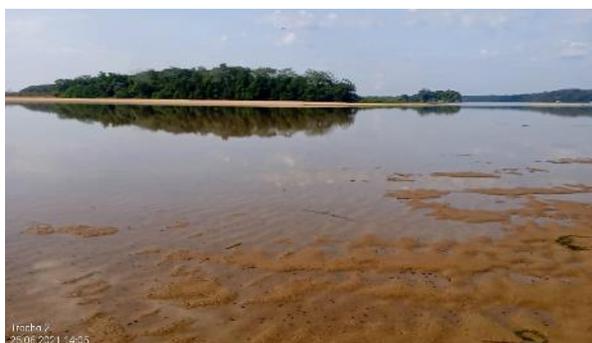
Figura 26 – Pontos de monitoramento com risco à ictiofauna no Ponto 5 extra, em 25/06/2021. Coordenadas: 22°42'22,64"S, 53°10'52,91"O.

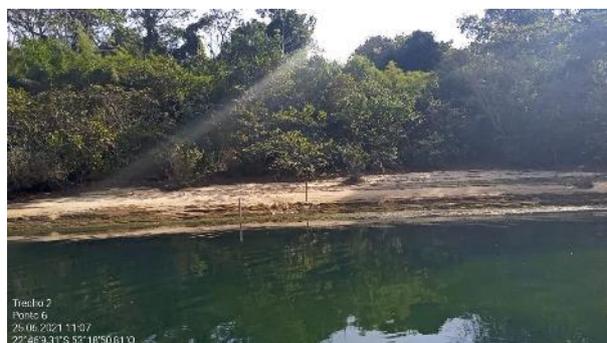
Figura 27 – Pontos de monitoramento com risco à ictiofauna no Ponto 6, em 25/06/2021. Coordenadas: 22°42'22,64"S, 53°10'52,91"O.

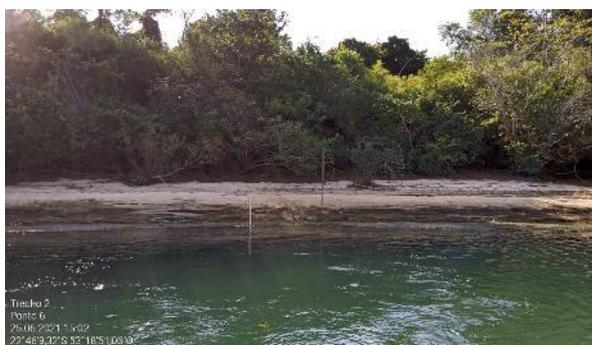
Figura 28 – Pontos de monitoramento com risco à ictiofauna no Ponto 6, em 25/06/2021. Coordenadas: 22°46'9,31"S, 53°18'51,06"O.

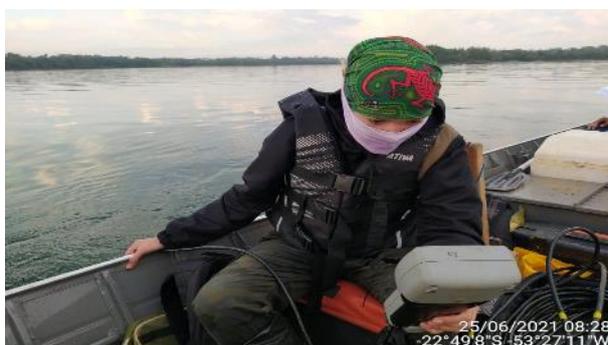
Figura 29 – Monitoramento da qualidade de água no Ponto 7, em 25/06/2021. Coordenadas: 22°49'9"S, 53°27'11"O.

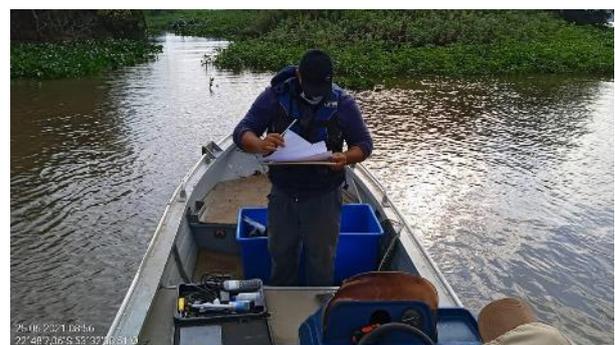
Figura 30 – Monitoramento da qualidade de água no Ponto 8, no dia 25/06/2021. Coordenadas: 22°48'7,06"S, 53°32'38,51"O.

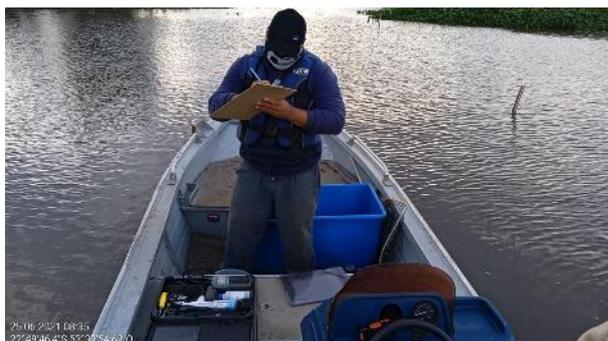
Figura 31 – Monitoramento da qualidade de água no Ponto 9, no dia 25/06/2021. Coordenadas: 22°49'46,4"S, 53°33'54,62"O.

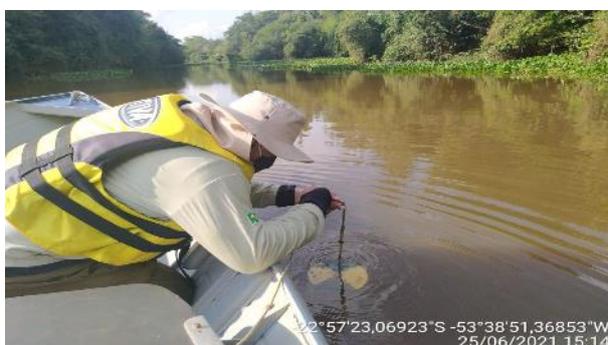
Figura 33 – Monitoramento da qualidade de água no Ponto 11, em 25/06/2021. Coordenadas: 22°57'23"S, 53°38'51"O.

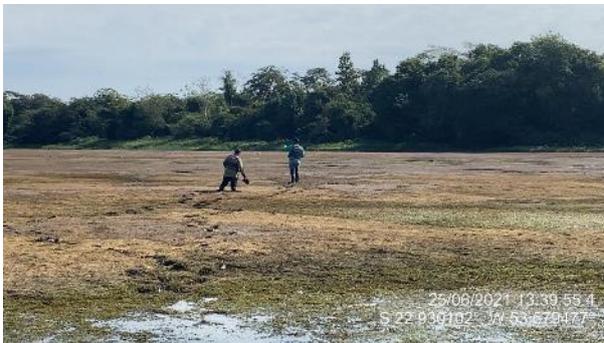
Figura 34 – Resgate de peixes no Ponto 7, em 25/06/2021. Coordenadas: 22°50'17"S, 53°26'34"O.

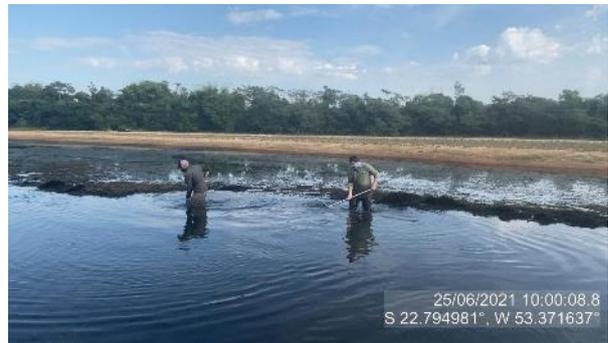
Figura 35 – Resgate de peixes no Ponto 7, em 25/06/2021. Coordenadas: 22°50'17,95"S, 53°26'34,45"O.

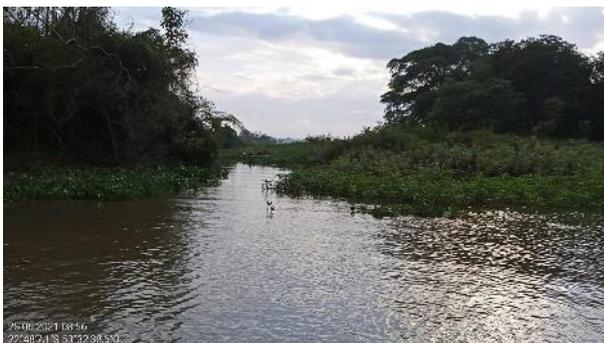
Figura 36 – Pontos de monitoramento com risco à ictiofauna no Ponto 8, em 25/06/2021. Coordenadas: 22°48'7,1"S, 53°32'38,5"O

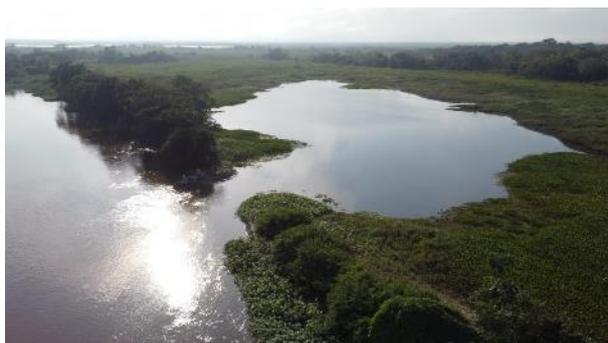
Figura 38 – Pontos de monitoramento com risco à ictiofauna Ponto 9, em 25/06/2021. Coordenadas: 22°49'47,12"S, 53°33'53,63"O.

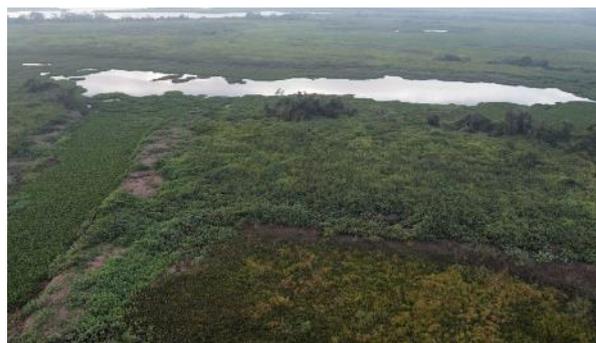
Figura 39 – Pontos de monitoramento com risco à ictiofauna Ponto 9, em 25/06/2021. Coordenadas: 22°49'47,12"S, 53°33'53,63"O.

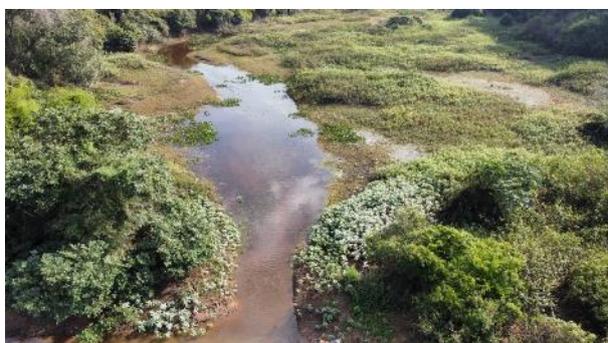
Figura 40 – Pontos de monitoramento com risco à ictiofauna no Córrego Bagre próximo ao Ponto 9, em 25/06/2021. Coordenadas: 22°49'47,12"S, 53°33'53,63"O.

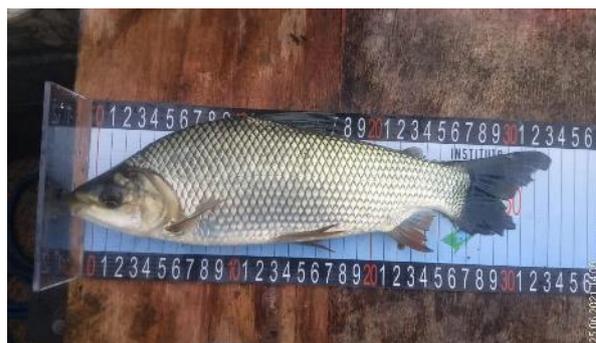
As ações de resgate e salvamento realizadas hoje, na região de P9, no córrego do Bagre, resultou no resgate de seis indivíduos, distribuídos em três espécies: *Leporinus lacustris* (Figura 41), *Prochilodus lineatus* (três indivíduos) e *Pterygoplichthys ambrosettii* (Figura 43). Vale ressaltar que essas espécies são de médio e grande porte e no caso do curimba (*Prochilodus lineatus*), destaca-se por sua importância comercial (Figura 42).

Figura 43 – Vista lateral esquerda de *Prochilodus lineatus* no Córrego do Bagre próximo ao Ponto 9, em 25/06/2021. Coordenadas: 22°51'22,36"S, 53°36'22,82"O.

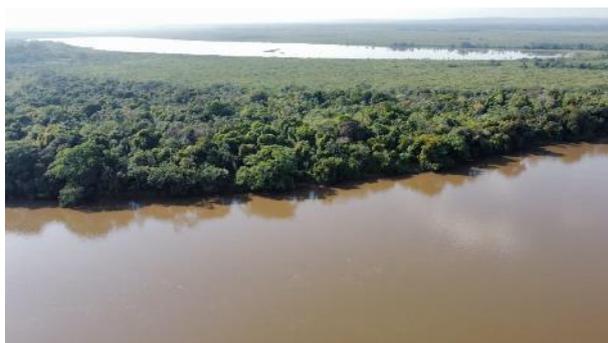
Figura 44 – Pontos de monitoramento com risco à ictiofauna Ponto 10, em 25/06/2021. Coordenadas: 22°51'26,25"S, 53°36'25,16"O.

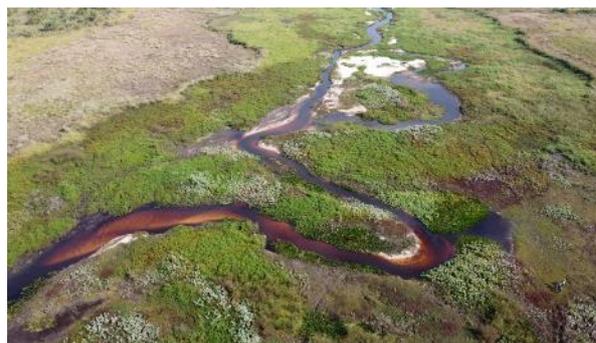
Figura 45 – Pontos de monitoramento com risco à ictiofauna Ponto 10, em 25/06/2021. Coordenadas: 22°51'26,25"S, 53°36'25,16"O
