RELATÓRIO TÉCNICO DIÁRIO
Monitoramento em defluência reduzida
UHE Eng. Sérgio Motta - Porto Primavera

Número doc.:	RT/GS/26/2021
Data atividade:	30/06/2021
Vazão média:	2.904 m³/s
Nível médio de Montante:	257,18 m
Nível médio de Jusante:	236,12 m

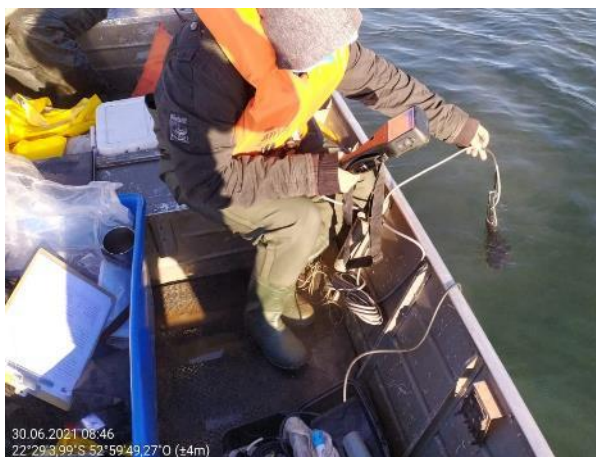
Figura 6 – Monitoramento da qualidade de água no Ponto 1, em 30/06/2021. Coordenadas: 22°29'3,99"S, 52°59'49,27"O.

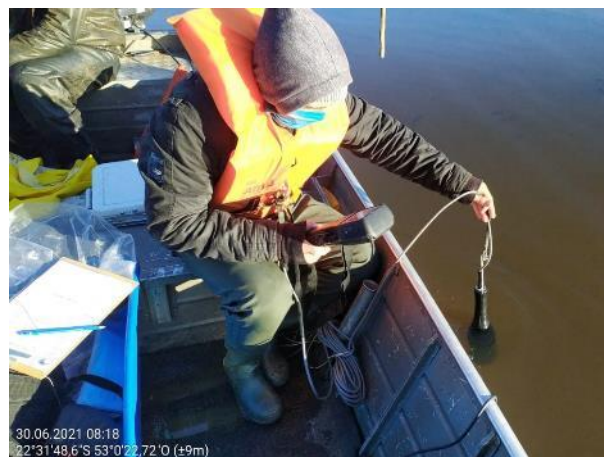
Os valores dos parâmetros avaliados em todos os pontos de amostragem não ultrapassaram os limites inferiores definidos na Resolução CONAMA 357/2005, em seu Artigo 15 - Águas doces Classe II, como pode ser observado no Quadro 1. Ressalta-se que, em P2, ao contrário do que vinha sendo reportado nos relatórios diários anteriores (22 a 28/06/21), hoje, houve um aumento considerável nas concentrações de oxigênio dissolvido na água, que permaneceu acima do limiar de 5,00 mg/L, com média diária de 7,20 mg/L (8:00h: 8,35 mg/L; 11:00h: 7,06 mg/L; 15:00h: 6,20 mg/L). Em geral, as concentrações médias de oxigênio dissolvido no Trecho 1 variaram entre 7,05 mg/L e 7,24 mg/L. Neste contexto, cabe salientar que tais mudanças, principalmente aquelas relacionadas com a concentração de oxigênio dissolvido na água, podem ser reflexo das recentes mudanças climáticas dos últimos dois dias (28 e 29/06/21).

Figura 7 – Monitoramento da qualidade de água no Ponto 2, em 30/06/2021. Coordenadas: 22°31'48,6"S, 53°00'22,72"O.

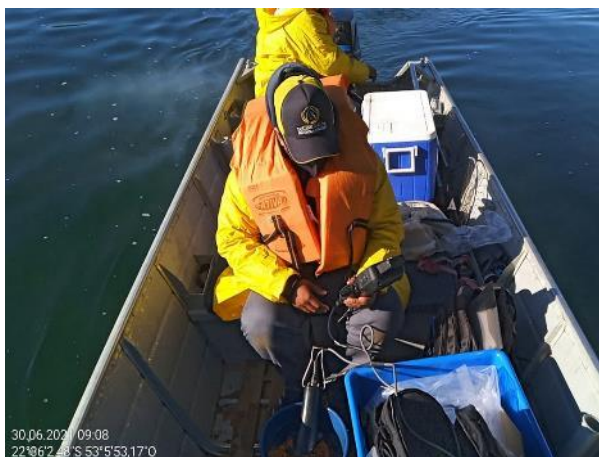
Figura 8 – Monitoramento da qualidade de água no Ponto 3, em 30/06/2021. Coordenadas: 22°36'2,48"S, 53°05'53,17"O.

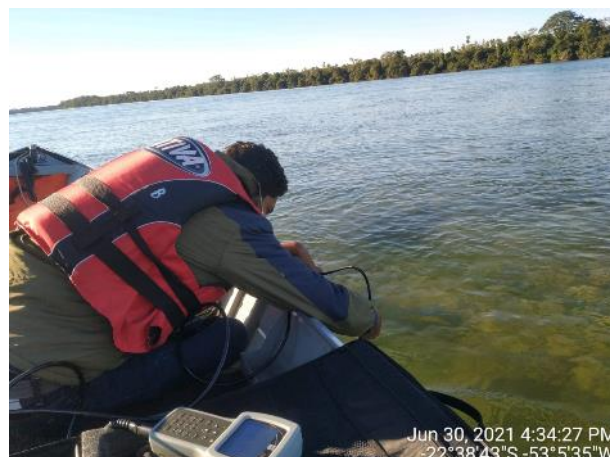
Figura 9 – Monitoramento da qualidade de água no Ponto 4, em 30/06/2021. Coordenadas: 22°38'43"S, 53°05'35"O.

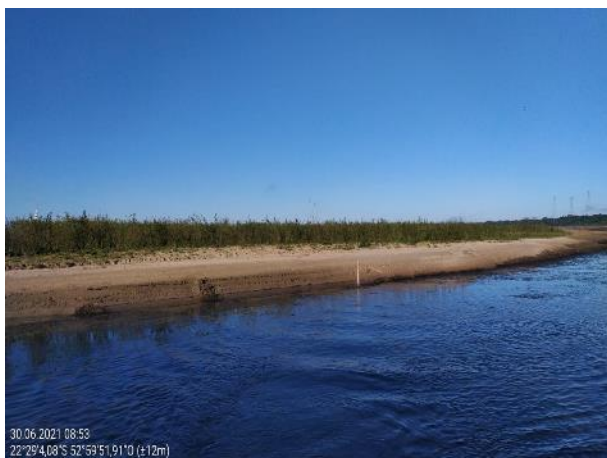
Próximo a P1, foram recolhidos 27 indivíduos mortos, com biomassa total de aproximadamente 6,225 kg, distribuídas em quatro espécies: *Geophagus sveni* (10 indivíduos), *Cichla piquiti* (6 indivíduos), *Cichla kelberi* (4 indivíduos) e *Metynnis*

Figura 10 – Pontos de monitoramento com risco à ictiofauna no Ponto 1, em 30/06/2021. Coordenadas: 22°29'4,08"S, 52°59'51,91"O.

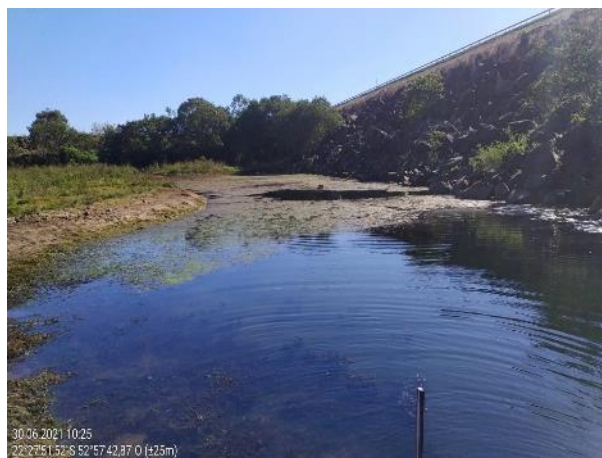
Figura 11 – Pontos de monitoramento com risco à ictiofauna Lagoa Ponto 1, em 30/06/2021. Coordenadas: 22°27'51,52"S, 52°57'42,87"O.

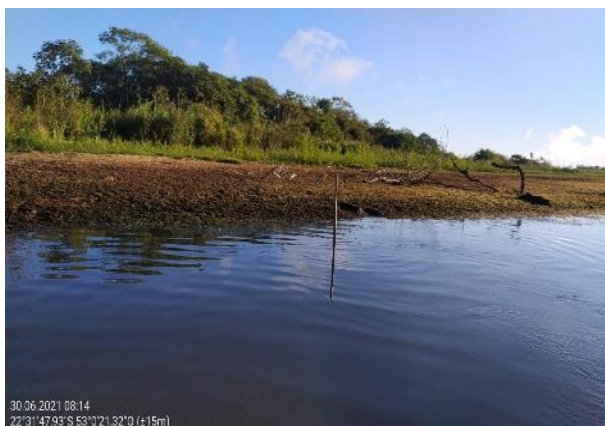
Figura 12 – Pontos de monitoramento com risco à ictiofauna no Ponto 2, em 30/06/2021. Coordenadas: 22°31'47,93"S, 53°00'21,32"O.

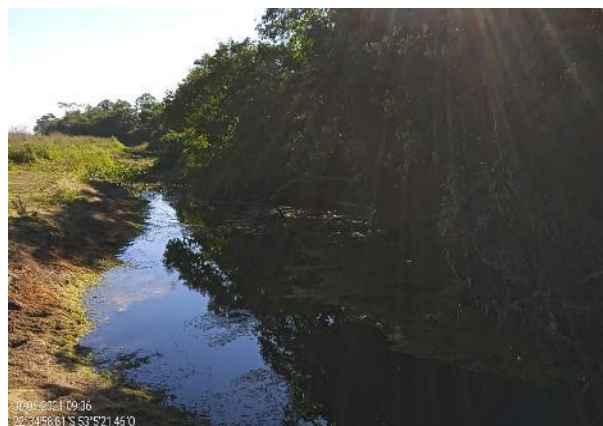
Figura 13 – Pontos de monitoramento com risco à ictiofauna no Ponto 3 extra, em 30/06/2021. Coordenadas: 22°34'58,81"S, 53°5'21,46"O.

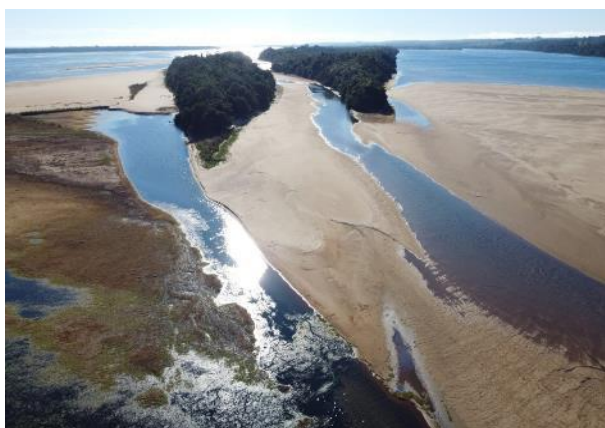
Figura 14 – Pontos de monitoramento com risco à ictiofauna Ilha Santa Maria localizada próximo ao Ponto 3, em 30/06/2021. Coordenadas: 22°33'33,07"S, 53°05'43,85"O.

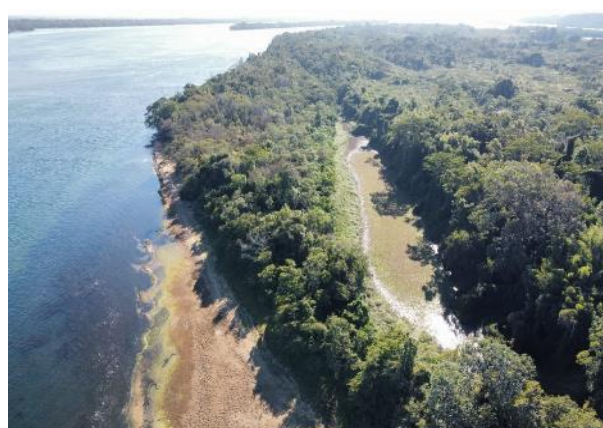
Figura 15 – Pontos de monitoramento com risco à ictiofauna Ilha Comissão Geográfica localizada próximo ao Ponto 3, em 30/06/2021. Coordenadas: 22°34'56,21"S; 53°5'21,94"O.

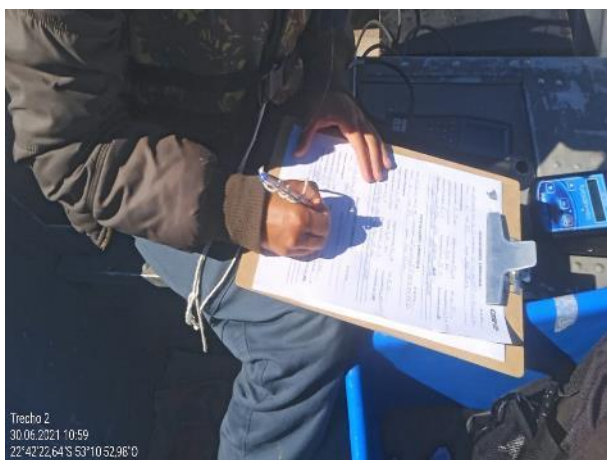
Figura 30 – Monitoramento da qualidade de água no Ponto 5, em 30/06/2021. Coordenadas: 22°42'22,45\"S, 53°10'52,87\"O.

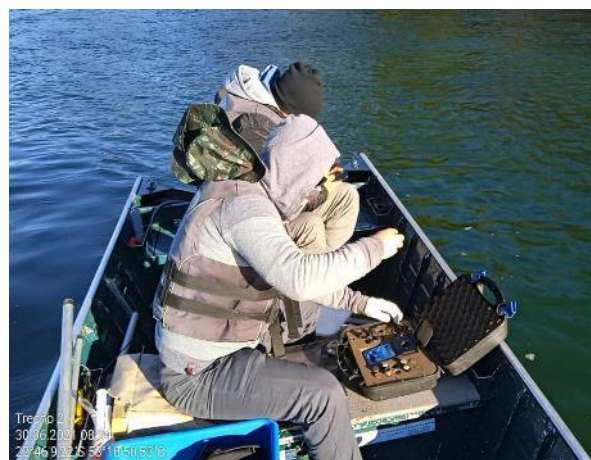
Figura 31 – Monitoramento da qualidade de água no Ponto 6, em 30/06/2021. Coordenadas: 22°46'8,92\"S, 53°18'50,99\"O.

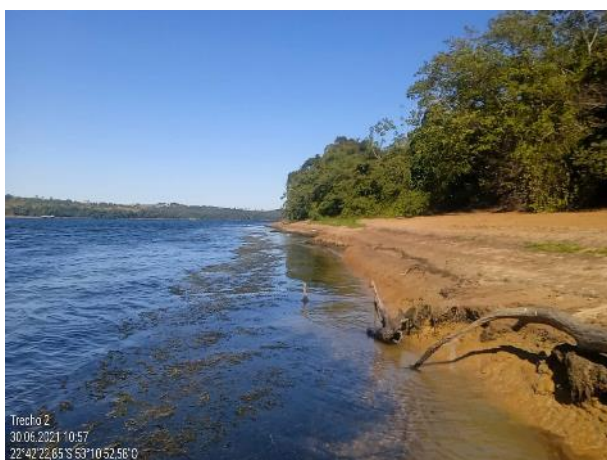
Figura 32 – Pontos de monitoramento com risco à ictiofauna no Ponto 5, em 30/06/2021. Coordenadas: 22°41'53,44"S, 53°09'51,5"O.

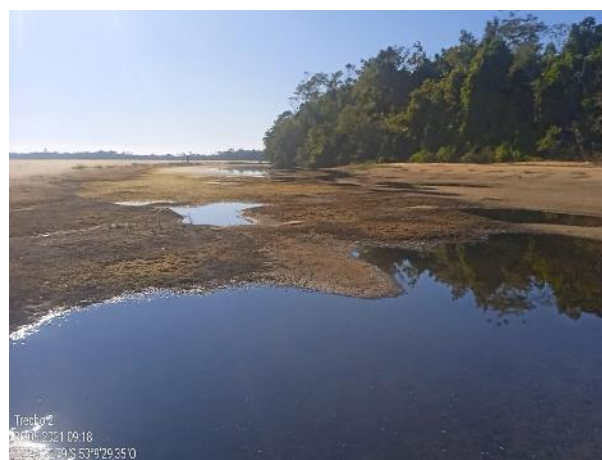
Figura 33 – Pontos de monitoramento com risco à ictiofauna no Ponto 5, em 30/06/2021. Coordenadas: 22°41'17,9"S, 53°09'24,02"O.

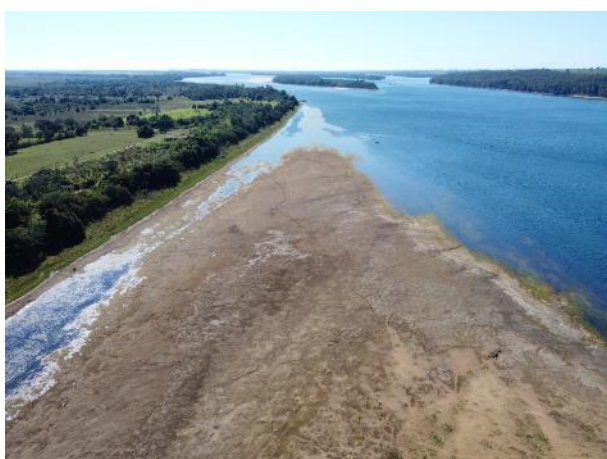
Figura 34 – Pontos de monitoramento com risco à ictiofauna no Ponto 5 próximo da régua extra, em 30/06/2021. Coordenadas: 22°43'0,02"S, 53°11'42,93"O.

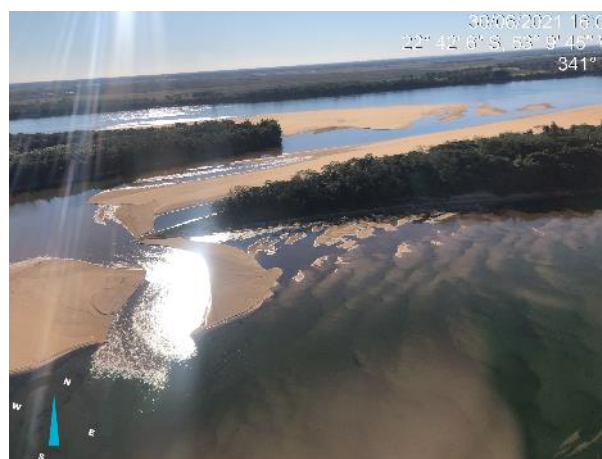
Figura 35 – Pontos de monitoramento com risco à ictiofauna no Ponto 6, em 30/06/2021. Coordenadas: 22°42'06"S, 53°09'45"O.

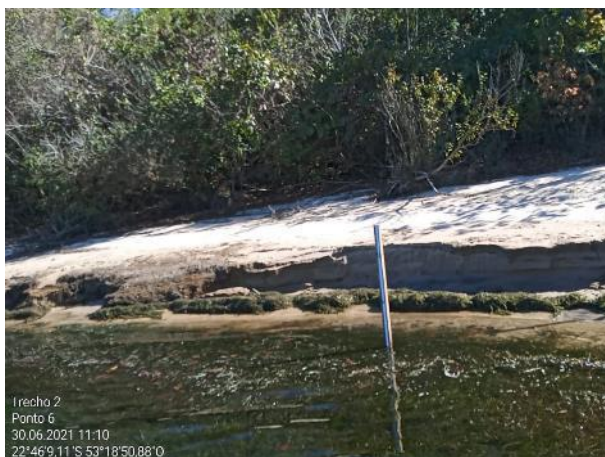
Nas proximidades de P6, foram recolhidos 9 indivíduos mortos, com biomassa total de aproximadamente de 0,585 kg, distribuídos em três espécies: *Metynnis lippincottianus* (4 indivíduos), *Cichla kelberi* (2 indivíduos), *Oreochromis niloticus* (2 indivíduos) e *Astronotus crassipinnis* (1 indivíduo).

Figura 36 – Pontos de monitoramento com risco à ictiofauna no Ponto 6, em 30/06/2021. Coordenadas: 22°46'9,22"S, 53°18'51,14"O.

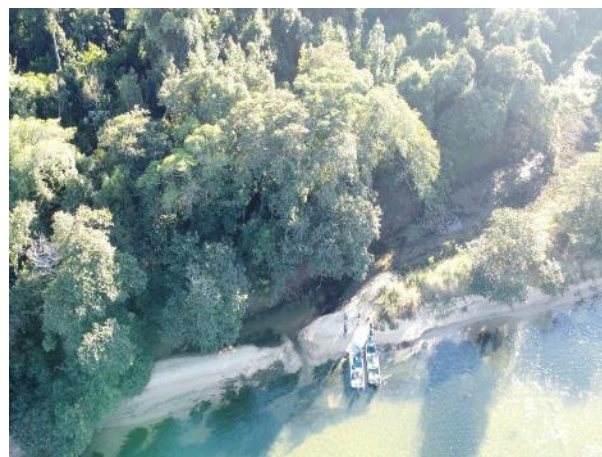
Figura 37 – Pontos de monitoramento com risco à ictiofauna Lagoa localizada próximo ao Ponto 6, em 30/06/2021. Coordenadas: 22°47'44,65"S, 53°20'28,97"O.

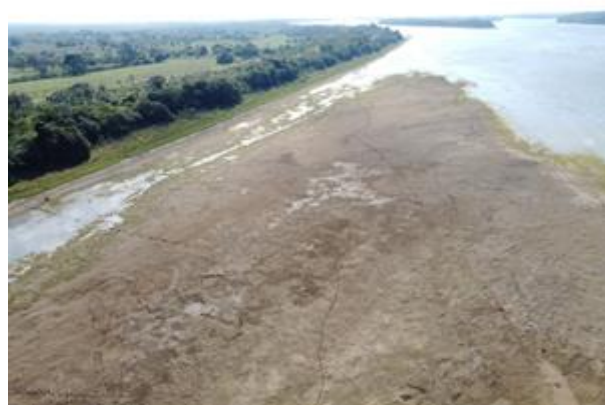
Nome da área:	Ponto 6 - Trecho 2 (Figuras 40 e 41)
Coordenadas geográficas:	22°46'47,03"S; 53°21'17,06"O
Descrição geral:	Área de aproximadamente 1,2 hectares, a ser totalmente desconectada do rio Paraná, se mantida a redução de vazão programada.
Ações realizadas:	Afugentamento dos peixes e monitoramento do oxigênio dissolvido e da temperatura da água.
Observações gerais:	Área de difícil despesca por arrasto, com pontos de grande profundidade e tamanho.

Figura 41 – Vista geral da área a ser desconectada do rio Paraná, em 30/06/2021. Coordenadas: 22°46'47,03"S; 53°21'17,06"O

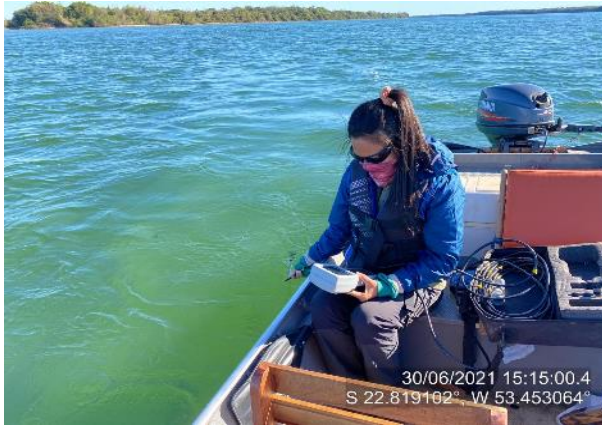
Figura 42 – Monitoramento da qualidade de água no Ponto 7, em 30/06/2021. Coordenadas: 22°51'39"S, 53°32'14"O.

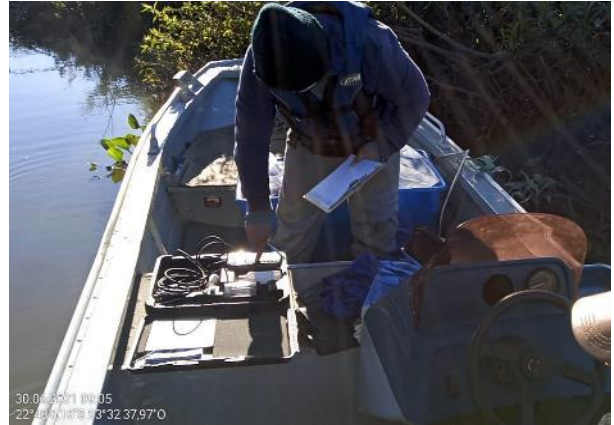
Figura 43 - Monitoramento da qualidade de água no Ponto 8, em 30/06/2021. Coordenadas: 22°48'09"S, 53°33'15"O.

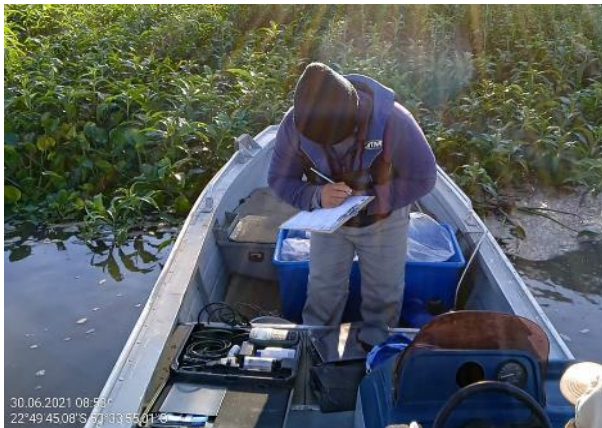
Figura 44 – Monitoramento da qualidade de água no Ponto 9, no dia 30/06/2021. Coordenadas: 22°49'44,91"S, 53°33'54,85"O.

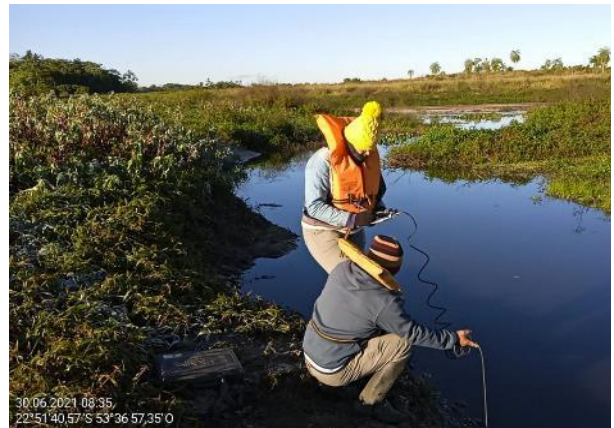
Todos os valores dos parâmetros analisados estavam dentro dos limites preconizados pela Resolução CONAMA 357/05. Ressalta-se que no P10, ao contrário do observado anteriormente, as concentrações de oxigênio dissolvido na água foram mantidas acima de 5,00 mg/L, nos três horários de referência, sendo 6,02 mg/L às 8:00 horas, 7,01 mg/L às 11:00 h, 6,52 mg/L às 15:00 h, o que pode ser resultante das mudanças climáticas dos últimos dois dias (28 e 29/06/21). Em geral, no Trecho 3, os valores médios de concentração de oxigênio dissolvido na água variaram entre 6,52 mg/L e 7,73 mg/L.

Figura 45 – Monitoramento da qualidade de água no Ponto 10, em 30/06/2021. Coordenadas: 22°51'40,58"S, 53°36'57,28"O.

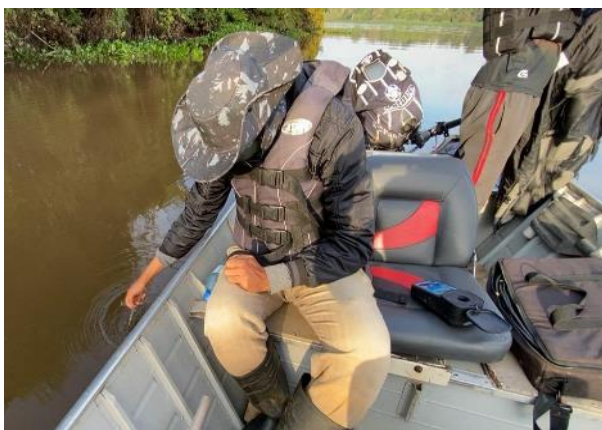
Figura 46 – Monitoramento da qualidade de água no Ponto 11, em 30/06/2021. Coordenadas: 22°57'24"S 53°38'52"O

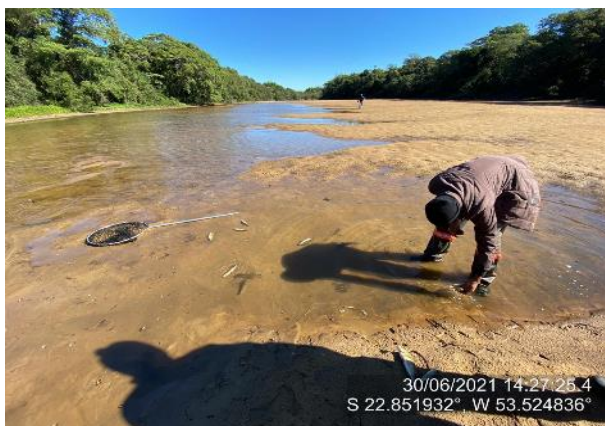
No Ponto 7 do Trecho 3 foram coletados 335 indivíduos mortos de sete espécies, *Geophagus proximus* e *Bryconamericus* sp., *Satanoperca pappaterra*, *Cichla piquiti*, *Cichla kelberi*, *Metynnis lippincottianus*, e *Potamotrygon amandae* com uma biomassa total de 18,6 kg. Estes animais estavam em uma área bastante rasa e muito provavelmente morreram de hipotermia durante a noite. Foi feita uma varredura em todo o trecho, sendo tomadas 3 leituras de oxigênio dissolvido e temperatura, com valores médio de 7,5 mg/L de oxigênio, e temperatura de 16°C no período da manhã e 18°C no período da tarde.

Figura 47 – Pontos de monitoramento com risco à ictiofauna no Ponto 7, em 30/06/2021. Coordenadas: 22°51'39"S, 53°32'14"O.

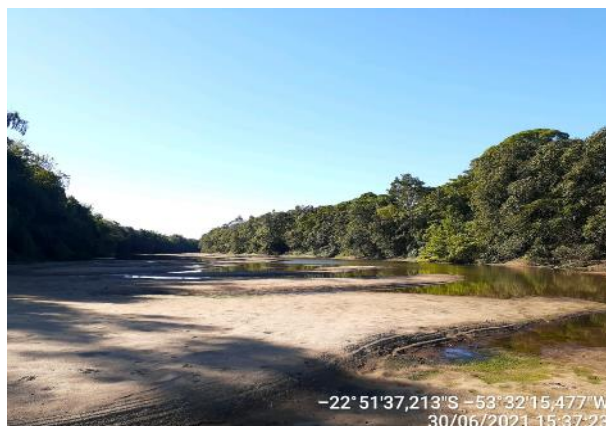
Figura 48 – Pontos de monitoramento com risco à ictiofauna no Ponto 7, Piracanjubas, em 30/06/2021. Coordenadas: 22°51'18.17"S, 53°31'45.37"O.

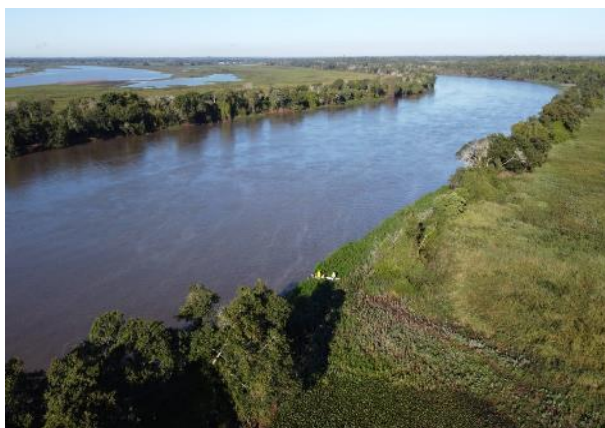
Figura 49 – Pontos de monitoramento com risco à ictiofauna no Ponto 8, em 30/06/2021. Coordenadas: 22°48'7,1"S, 53°32'38,5"O

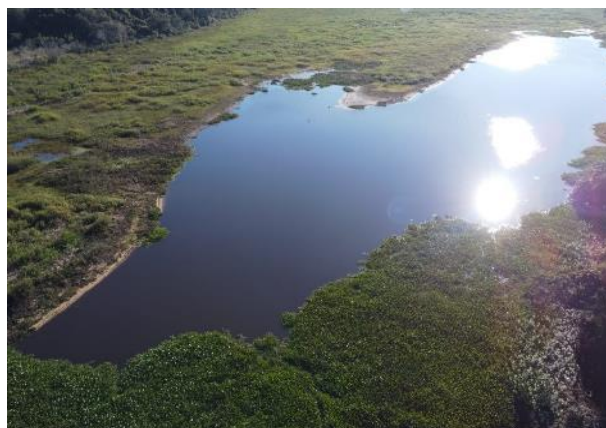
Figura 50 – Pontos de monitoramento com risco à ictiofauna Ponto 8, em 30/06/2021. Coordenadas: 22°48'09"S, 53°33'15"O.

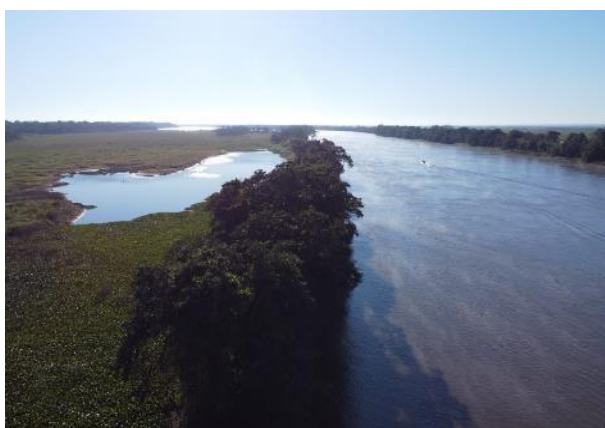
Figura 51 – Pontos de monitoramento com risco à ictiofauna Ponto 8, em 30/06/2021. Coordenadas: 22°48'09"S, 53°33'15"O.

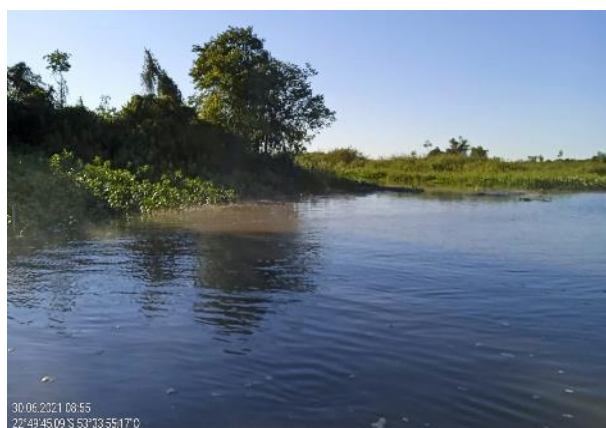
Figura 52 – Pontos de monitoramento com risco à ictiofauna Ponto 9, em 30/06/2021. Coordenadas: 22°49'47,12"S, 53°33'54,80"O.

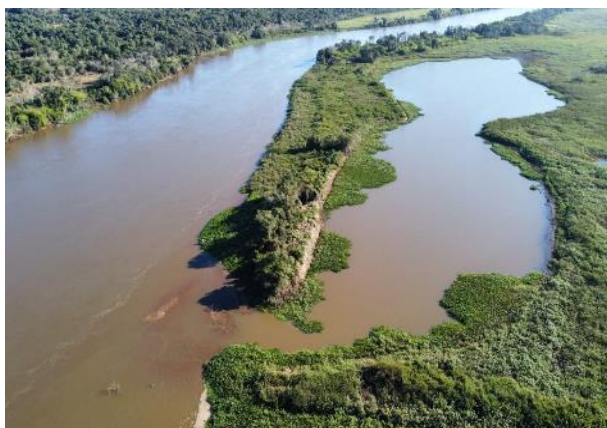
Figura 53 – Pontos de monitoramento com risco à ictiofauna Ponto 9, em 30/06/2021. Coordenadas: 22°49'47,12"S, 53°33'53,63"O.

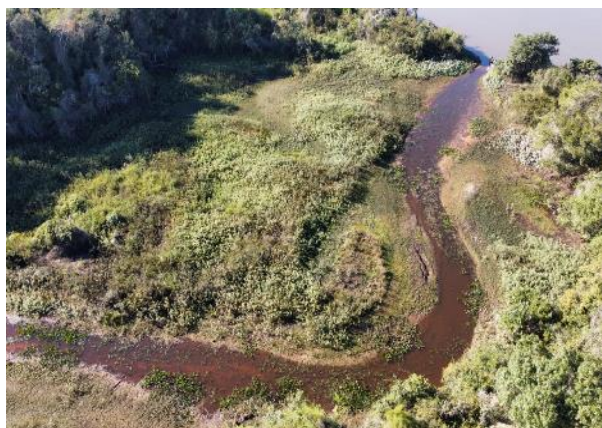
Figura 54 – Pontos de monitoramento com risco à ictiofauna Córrego Bagre localizado próximo ao Ponto 9, em 30/06/2021. Coordenadas: 22°49'47,12"S, 53°33'53,63"O.

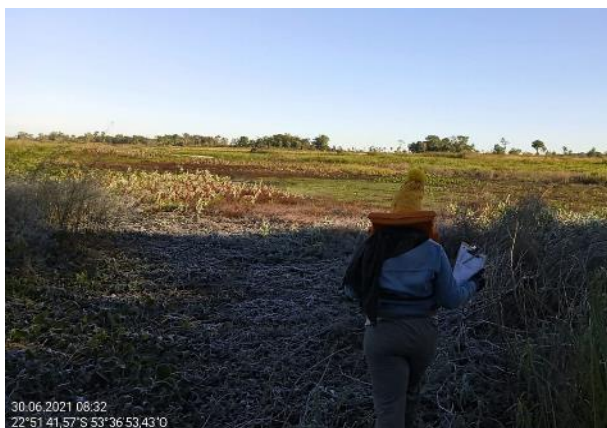
Figura 55 – Pontos de monitoramento com risco à ictiofauna Ponto 10, em 30/06/2021. Coordenadas: 22°51'41,27"S, 53°36'51,79"O.

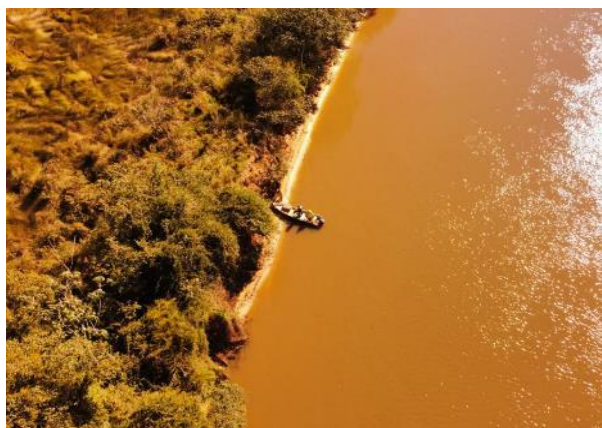
Figura 56 – Pontos de monitoramento com risco à ictiofauna Ponto 10, em 30/06/2021. Coordenadas: 22°51'41,71"S, 53°36'53,08"O.

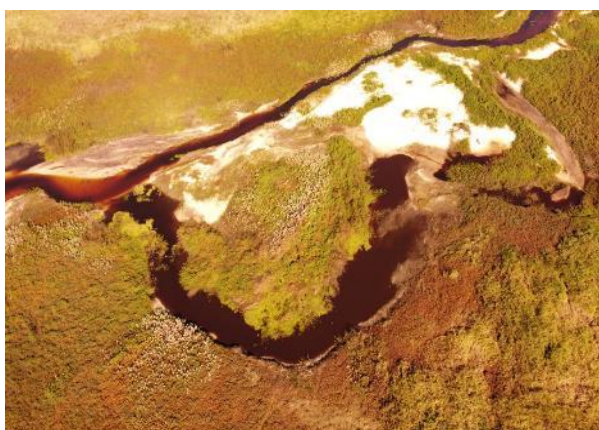
Figura 57 – Pontos de monitoramento com risco à ictiofauna Ponto 10, em 30/06/2021. Coordenadas: 22°51'41,71"S, 53°36'53,08"O.

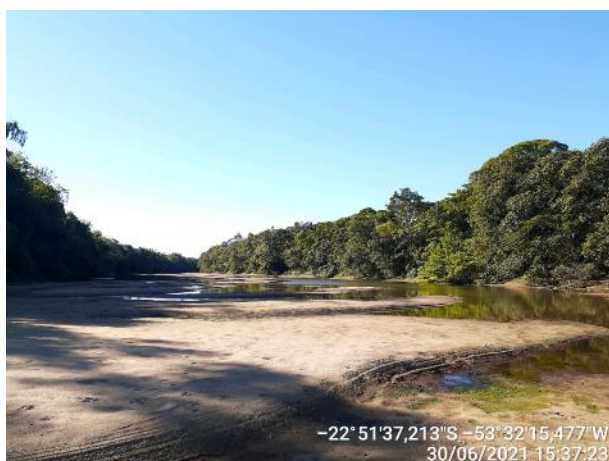
Nome da área:	P11 - Trecho 3, próximo ao rio Ivinhema (Figuras 66 e 67).
Coordenadas geográficas:	22°47'1"S, 53°21'48"O.
Descrição geral:	Meandro do Rio Paraná, com acúmulo de água apenas na margem interna da ilha, área de profundidade mediana, de difícil resgate de peixes.
Ações realizadas:	Acompanhamento a pé e sobrevoos com drone e helicóptero, além de acompanhamento da qualidade de água.
Observações gerais:	Área de difícil resgate de peixes por qualquer método, neste local foi avistado um cardume de piracanjubas que serão acompanhados até a reconexão com o rio Paraná.
Dia 30/06	OD - 7,5 mg/L - Temperatura da água 17°C.

Figura 66 - Vista do trecho a ser totalmente seco, mantido o secamento, em 30/06/2021. Coordenadas: 22°51'37''S, 53°32'15''O.

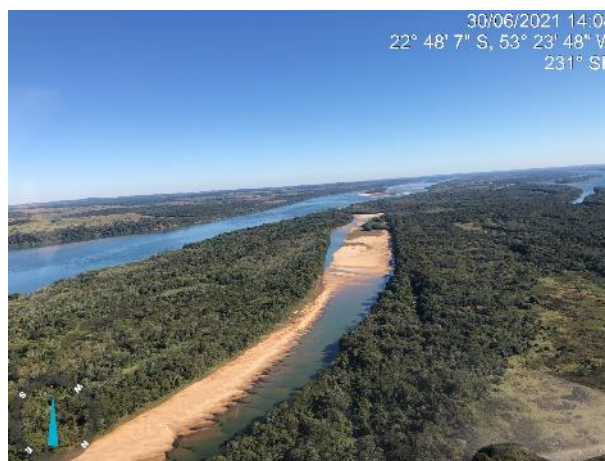
Figura 67 - Vista do trecho a ser totalmente seco, mantido o secamento, em 30/06/2021. Coordenadas: 22°51'39''S, 53°32'14''O.

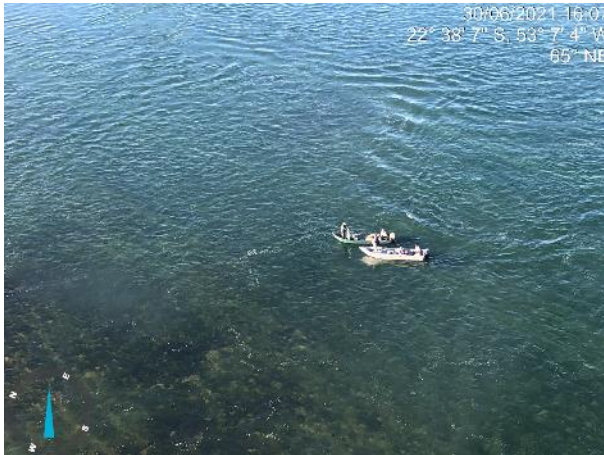
Outra constatação importante durante o sobrevoo foi a presença de grande quantidade de embarcações realizando pesca predatória, com utilização de tarrafas na região mais profunda do rio Paraná (Figuras 70 e 71).

Figura 70 - Embarcações realizando pesca com tarrafa nas proximidades da confluência do rio Paraná e Paranapanema. Coordenadas: 22°38'07"S; 53°07'04"O.

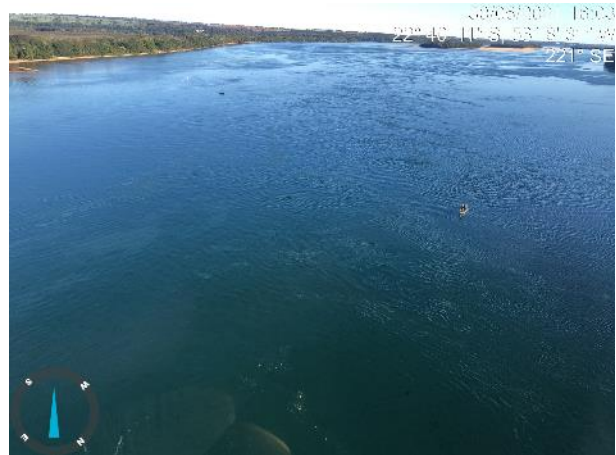
Figura 71 - Embarcações realizando pesca com tarrafa nas proximidades da confluência do rio Paraná e Paranapanema. Coordenadas: 22°38'07"S; 53°07'04"O.
