**RELATÓRIO TÉCNICO DIÁRIO**  
**Monitoramento em defluência reduzida**  
**UHE Eng. Sérgio Motta - Porto Primavera**

<b>Número doc.:</b>	RT/GS/28/2021
<b>Data atividade:</b>	02/07/2021
<b>Vazão média:</b>	2.900 m³/s
<b>Nível médio de Montante:</b>	257,19 m
<b>Nível médio de Jusante:</b>	236,10 m

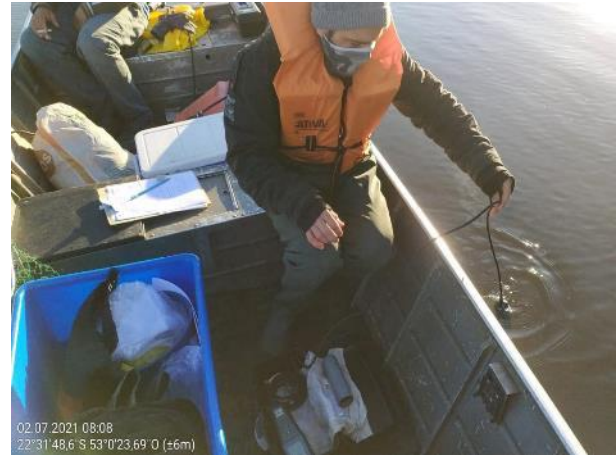
Os valores dos parâmetros avaliados em todos os pontos de amostragem não ultrapassaram os limites definidos na Resolução CONAMA 357/2005, em seu Artigo 15 - Águas doces Classe II, como pode ser observado no Quadro 1. Ressalta-se que, em P2, de modo similar aos dias anteriores (30/06 e 01/07/21), as concentrações de oxigênio dissolvido na água se mantiveram mais elevadas e permaneceram acima do limiar de 5,00 mg/L, com média diária de 6,55 mg/L (8:00h: 6,91 mg/L; 11:00h: 5,39 mg/L; 15:00h: 7,34 mg/L). Em geral, as concentrações médias de oxigênio dissolvido no Trecho 1 variaram entre 6,55 mg/L e 7,79 mg/L. Neste contexto, cabe salientar que tais mudanças, principalmente aquelas relacionadas com a concentração de oxigênio dissolvido na água, podem ser reflexo da queda na temperatura nos últimos dias (28/06 à 01/07/21).

Figura 8 – Monitoramento da qualidade de água no Ponto 2, em 02/07/2021. Coordenadas: 22°31'53,63"S, 53°00'25,63"O.

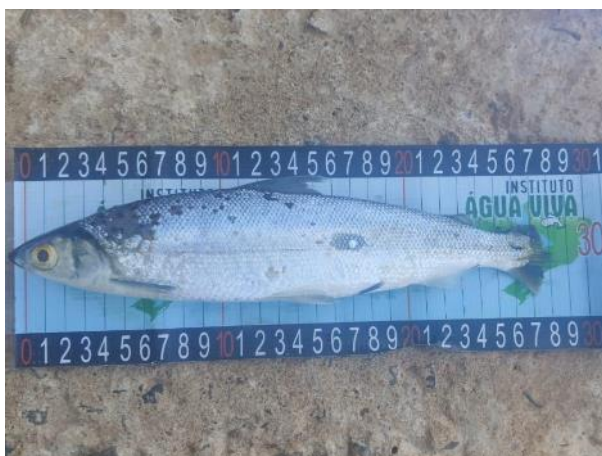
Figura 19 - *Hemiodus orthonops* recolhido morto durante o monitoramento da lagoa Chiclete localizada próximo ao Ponto 1, em 02/07/2021. Coordenadas: 22°28'26,66"S, 52°58'14,18"O.

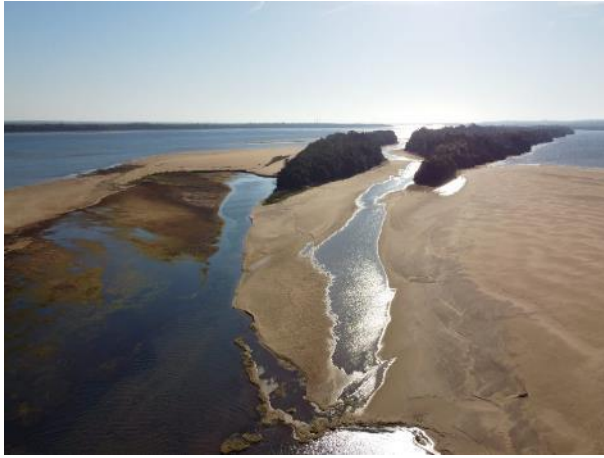
Figura 23 – Pontos de monitoramento com risco à ictiofauna na Ilha Santa Maria localizada próximo ao Ponto 3, em 02/07/2021. Coordenadas: 22°33'33,07"S, 53°05'43,85"O.

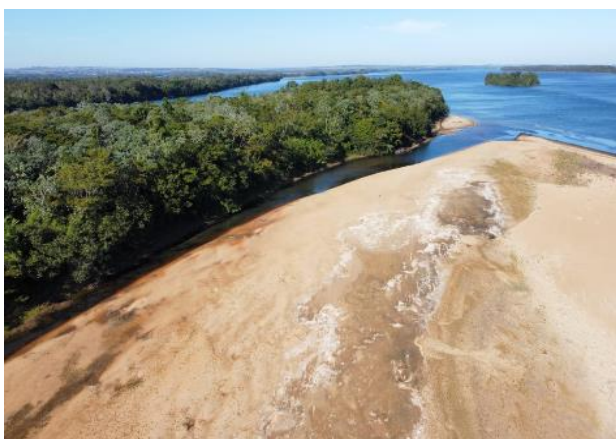
Nome da área:	Ponto 6 - Trecho 2 (Figuras 49 e 50)
Coordenadas geográficas:	22°46'47,03"S; 53°21'17,06"O
Descrição geral:	Área de aproximadamente 1,2 hectares, a ser totalmente desconectada do rio Paraná, se mantida a redução de vazão programada.
Ações realizadas:	Afugentamento dos peixes e monitoramento do oxigênio dissolvido e da temperatura da água.
Observações gerais:	Área de difícil resgate por arrasto, com pontos de grande profundidade e tamanho.

Figura 49 – Vista geral da área a ser desconectada do rio Paraná, em 02/07/2021. Coordenadas: 22°46'47,03"S, 53°21'17,06"O.

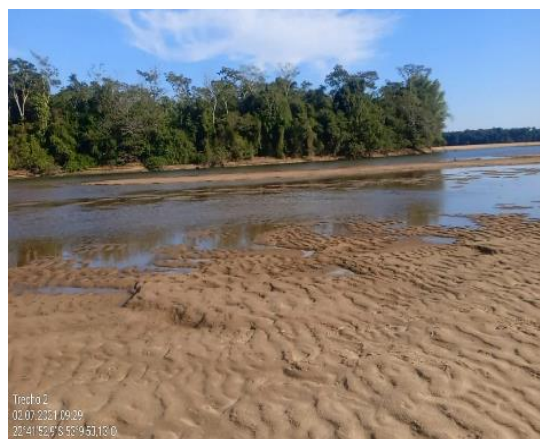
Figura 50 – Vista geral da área a ser desconectada do rio Paraná, em 02/07/2021. Coordenadas: 22°46'47,03"S, 53°21'17,06"O

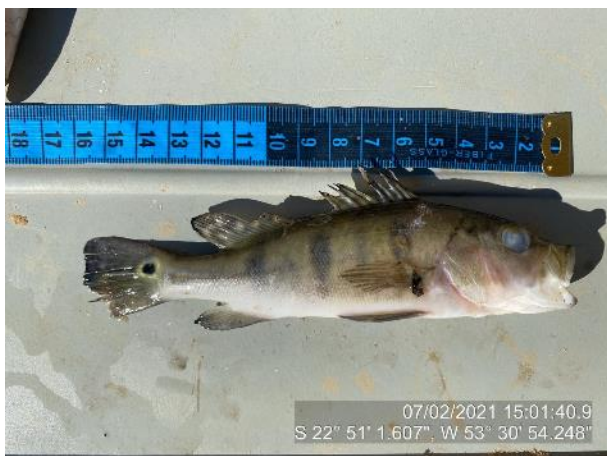
No Ponto 7 foram encontrados 24 indivíduos mortos, de 4 espécies, com uma biomassa aproximada de 4,5 kg em uma lagoa rasa. As espécies identificadas foram: *Cichla* sp. (2 indivíduos, Figura 56), *Satanoperca papaterra* (10 indivíduos), *Roeboides* sp. (10 indivíduos), e *Metynnis lippincottianus* (2 indivíduos). A biomassa dos dois exemplares de

Figura 56 – Vista da *Cichla* sp. no Ponto 7, em 02/07/2021. Coordenadas: 22°51'1"S, 53°30'54"O.

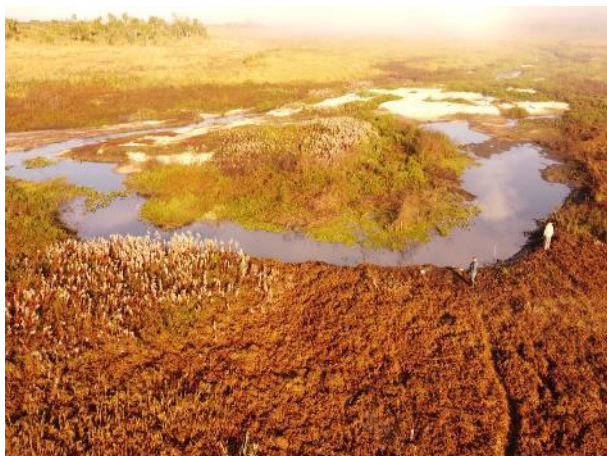
Figura 64 – Pontos de monitoramento com risco à ictiofauna Ponto 10, em 02/07/2021. Coordenadas: 22°51'41,71"S, 53°36'53,08"O.

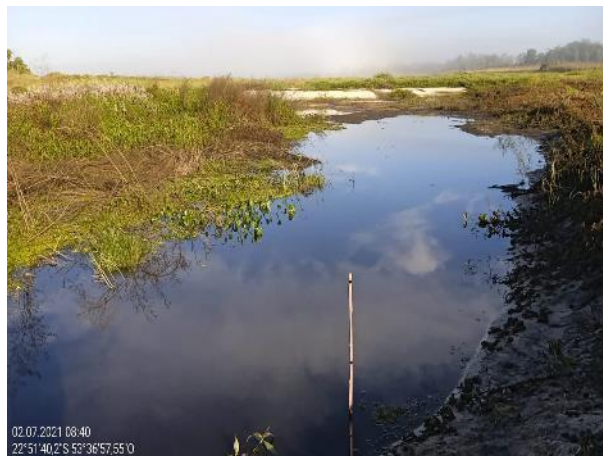
Figura 65 – Pontos de monitoramento com risco à ictiofauna Ponto 10, em 02/07/2021. Coordenadas: 22°51'41,71"S, 53°36'53,08"O.

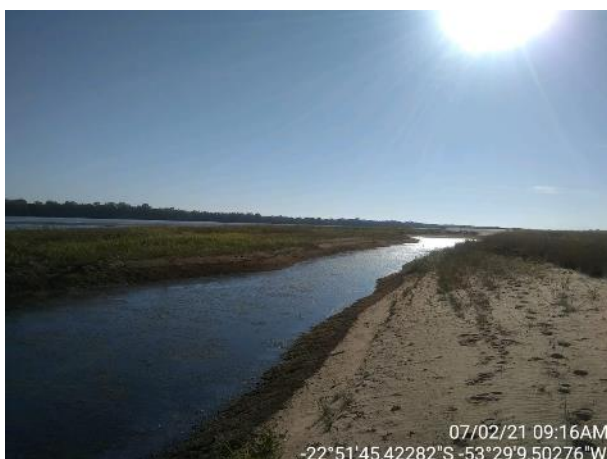
Figura 66 – Pontos de monitoramento com risco à ictiofauna Ponto 11, em 02/07/2021. Coordenadas: 22°51'45"S, 53°1'40"O. Data na foto em Inglês.

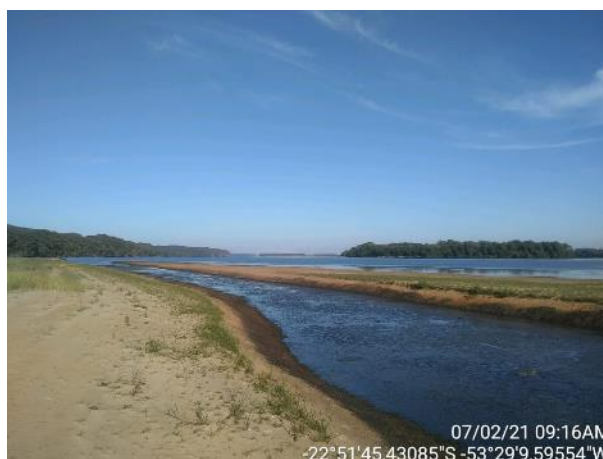
Figura 67 – Pontos de monitoramento com risco à ictiofauna Ponto 11, em 02/07/2021. Coordenadas: 22°51'45"S, 53°29'10"O. Data na foto em Inglês.

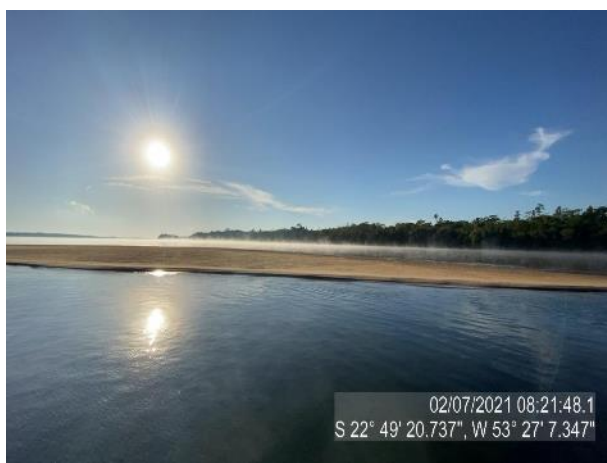
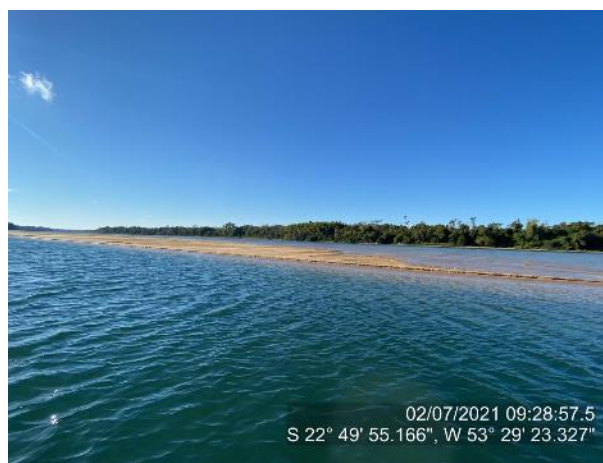
Nome da área:	Área oposta ao Porto 18 - P11 - Trecho 2 (Figuras 68 e 69).
Coordenadas geográficas:	22°45'57"S, 53°19'10"O.
Descrição geral:	Região de aproximadamente 3 ha, que pode ser desconectada do rio Paraná, caso haja redução da vazão.
Ações realizadas:	Monitoramento dos teores de oxigênio dissolvido e temperatura da água, a fim de manter vigilância sobre potencial área de mortandade de peixes.
Observações gerais:	Área de difícil resgate por arrasto, por apresentar altas profundidades e grande extensão.
Dia 30/06	OD - 8,4 mg/L - Temperatura da água 15,5°C.
Dia 01/07	OD - 7,9 mg/L - Temperatura da água 13,1°C.
Dia 02/07	OD - 8,0 mg/L - Temperatura da água 12,1°C.

Figura 68 – Vista norte da área próxima ao Porto 18, no lado sul-mato-grossense, em 02/07/2021. Coordenadas: 22°49'20"S, 53°27'7"O.

Figura 69 – Vista sul da área próxima ao Porto 18, no lado sul-mato-grossense, em 02/07/2021. Coordenadas: 22°55'55"S, 53°29'23"O.

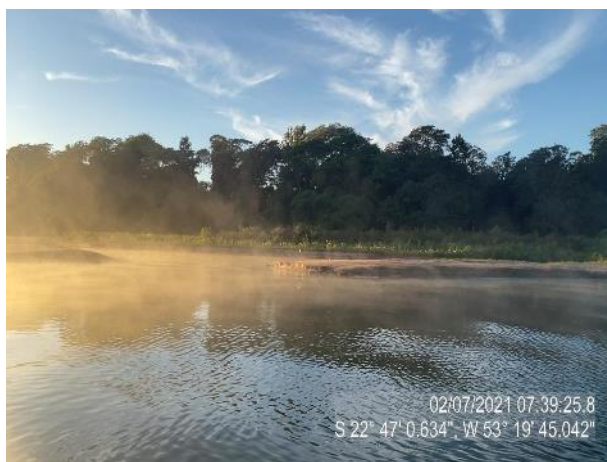
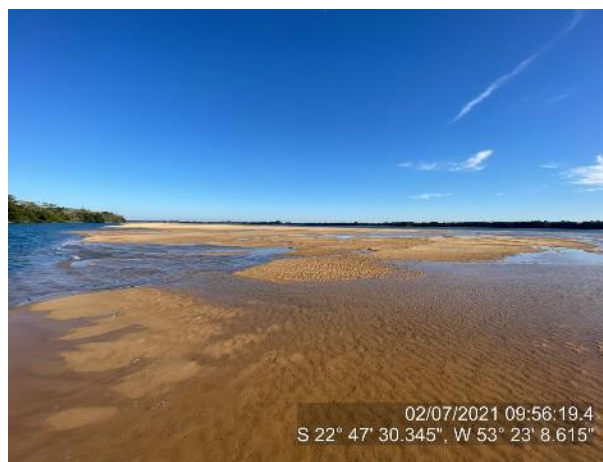
Nome da área:	P11 - Trecho 3 - Sul mato grossense (Figuras 70 e 71).
Coordenadas geográficas:	22°46'44"S, 53°21'20"O.
Descrição geral:	Áreas de profundidades médias, com aproximadamente 60 hectares, ao longo da ilha do lado sul-mato-grossense, com risco de desconexão se mantida a redução da vazão.
Ações realizadas:	Monitoramento das conexões com o Rio Paraná, dos teores de oxigênio dissolvido e temperatura da água.
Observações gerais:	Áreas de difícil controle e resgate por qualquer método, com riscos iminentes de aprisionamento de peixes em quantidades consideráveis, e ação de pescadores, por ser uma área de deslocamento de embarcações.
Dia 30/06	OD - 7,2 mg/L - Temperatura da água 16,4°C.
Dia 01/07	OD - 7,5 mg/L - Temperatura da água 14,2°C.
Dia 02/07	OD - 7,7 mg/L - Temperatura da água 12,3°C.

Figura 70 – Vista sul da área de desconexão, em 02/07/2021. Coordenadas: 22°47'0"S, 53°19'45"O.

Figura 71 – Vista sul da área de desconexão, em 02/07/2021. Coordenadas: 22°47'30"S, 53°23'8"O

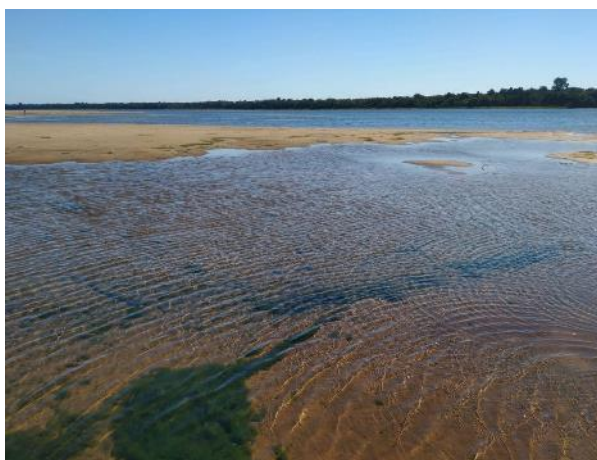
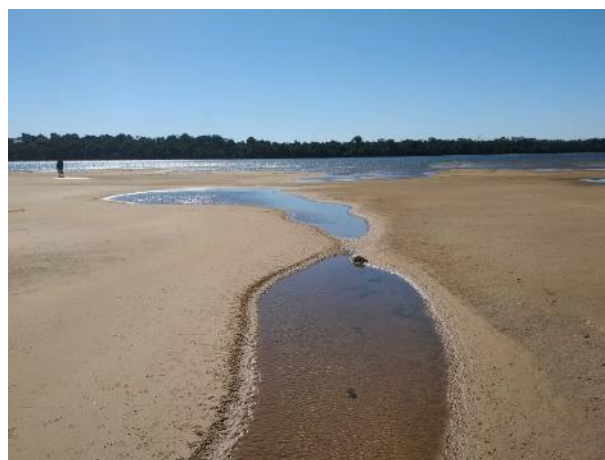
Nome da área:	P11 - Trecho 3, próximo ao Canal Poitã (Figuras 72 e 73).
Coordenadas geográficas:	22° 47' 1" S, 53° 21' 48" O.
Descrição geral:	Área de aproximadamente 12 ha, passível de desconexão e aprisionamento de peixes. Áreas extensas e profundas de difícil resgate.
Ações realizadas:	monitoramento dos teores de oxigênio dissolvido e temperatura, vigilância sobre a fauna aquática.
Observações gerais:	Áreas de grande fluxo de pescadores e turistas.
Dia 30/06	OD - 9,6 mg/L - Temperatura da água 15,2°C.
Dia 01/07	OD - 7,4 mg/L - Temperatura da água 13,8°C.
Dia 02/07	OD - 7,8 mg/L - Temperatura da água 12,2°C.

Figura 72 – Vista da área de desconexão com o Rio Paraná, próximo ao rio Ipoitã, em 02/07/2021. Coordenadas: 22°44'55"S, 53°17'48"O.

Figura 73 – Vista da área de desconexão com o Rio Paraná, próximo ao rio Ipoitã, em 02/07/2021. Coordenadas: 22°44'55"S, 53°17'48"O.

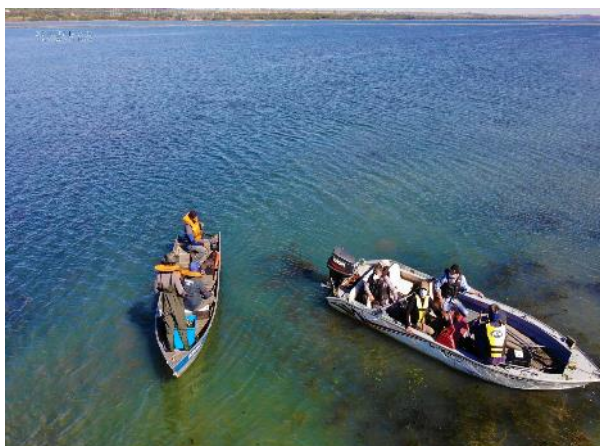
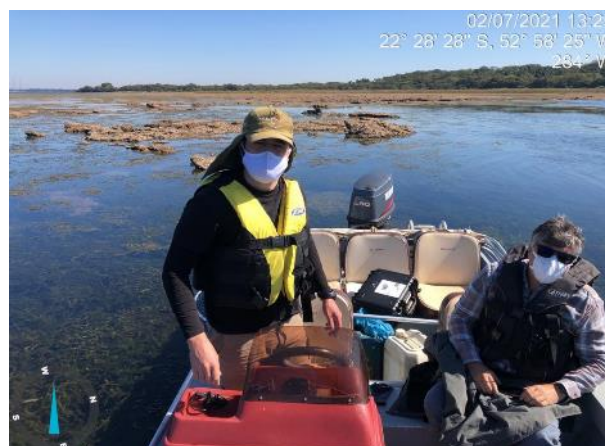
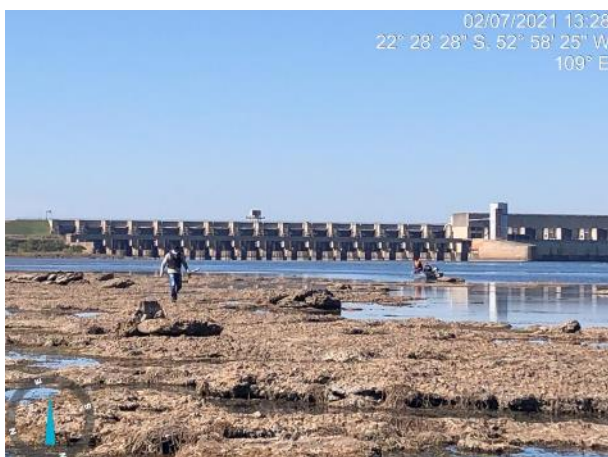
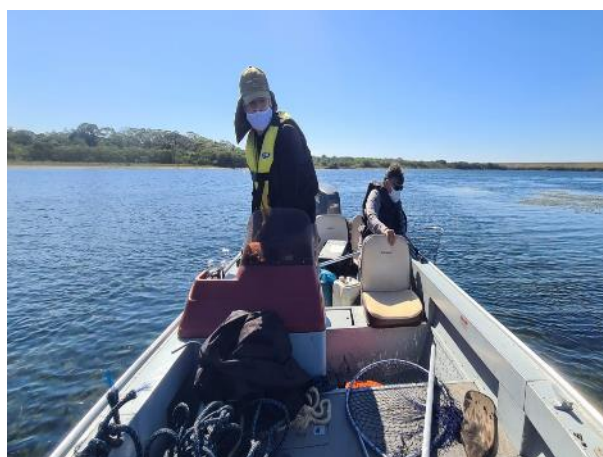
Com relação às atividades do centro de coordenação, após o recebimento de comunicação das equipes de campo sobre um evento expressivo de mortandade de peixes, foi realizada uma vistoria dos gestores técnicos da CESP no local (Figuras 80 a 83).

Além da vistoria, foi realizada comunicação com as demais equipes para que se mobilizassem até a área para observação e contingenciamento.
