## RELATÓRIO TÉCNICO DIÁRIO

### Monitoramento em defluência reduzida

### UHE Eng. Sérgio Motta - Porto Primavera

<b>Número doc.:</b>	RT/GS/12/2021
<b>Data atividade:</b>	16/06/2021
<b>Vazão média:</b>	3.809 m <sup>3</sup> /s
<b>Nível médio de Montante:</b>	257,32 m
<b>Nível médio de Jusante:</b>	236,55 m

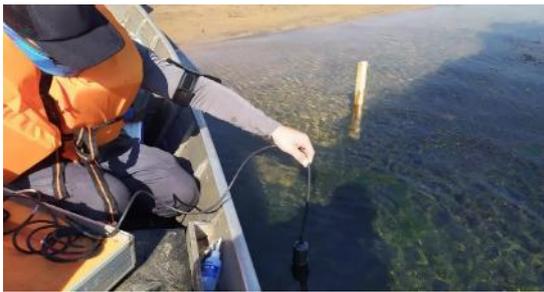
Em todos os pontos amostrados não foram identificadas alterações na qualidade da água. Os trechos monitorados encontram-se estáveis, com pequena variação do nível da água. De fato, os valores observados nos parâmetros avaliados foram mantidos abaixo dos limites definidos na Resolução CONAMA 357/2005 e são apresentados no quadro 1.

Figura 3 – Monitoramento da qualidade de água no Ponto 1, no dia 16/06/2021, Coordenadas: 22°28'59.58"S, 53°00'00.34"O.

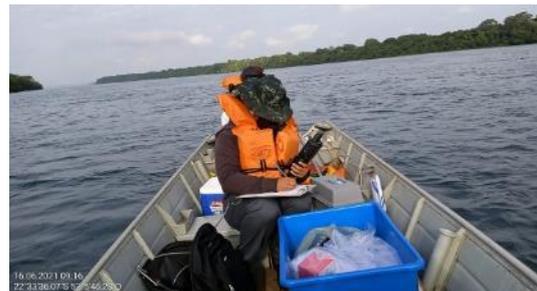
Figura 4 – Monitoramento da qualidade de água no Ponto 2, no dia 16/06/2021, Coordenadas: 22°31'37.49"S, 53°00'14.24"O.

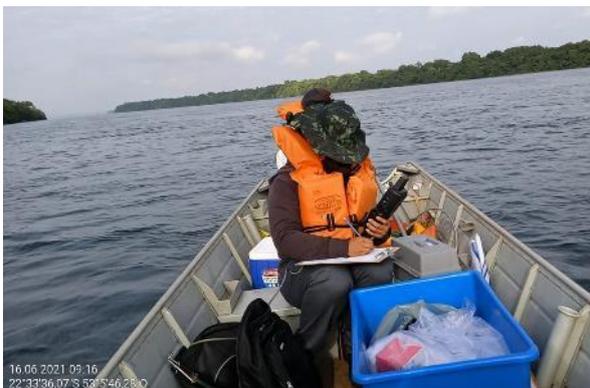
Figura 5 – Monitoramento da qualidade de água no Ponto 3, no dia 16/06/2021, Coordenadas: 22°33'34.29"S, 53°05'46.06"O.

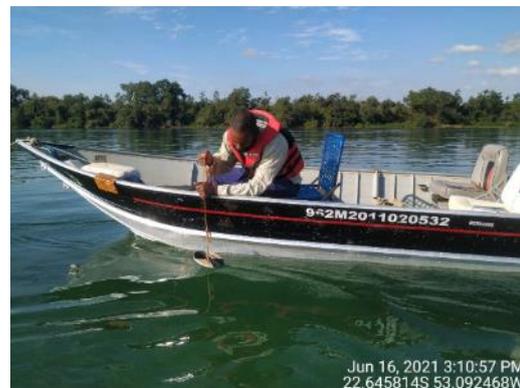
Figura 6 – Monitoramento da qualidade de água no Ponto 4, no dia 16/06/2021, Coordenadas: 22°38'42.78"S, 53°05'33.17"O.

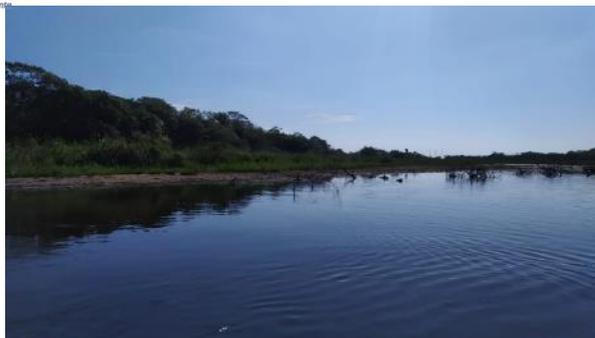
Entre 7:00 e 16:00 h não foram observadas lagoas em formação ou locais propícios para o aprisionamento de peixes no trecho vistoriado (fotos desses locais nas figuras de 7 a 14). Entretanto, há que se destacar a baixa profundidade de vários pontos, que são alvo de acompanhamento permanente das equipes de resgate e salvamento da ictiofauna, conforme podemos observar nas figuras 7 e 10.

Figura 8 – Pontos de monitoramento com risco à ictiofauna Ponto 2, em 16/06/2021, Coordenadas: 22° 31' 37.49" S, 53° 00' 14.24" O.

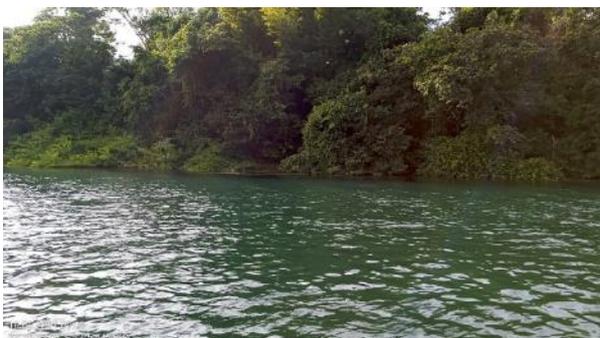
Figura 9 – Pontos de monitoramento com risco à ictiofauna Ponto 3, em 16/06/2021, Coordenadas: 22° 33' 34.29" S, 53° 05' 46.06" O.

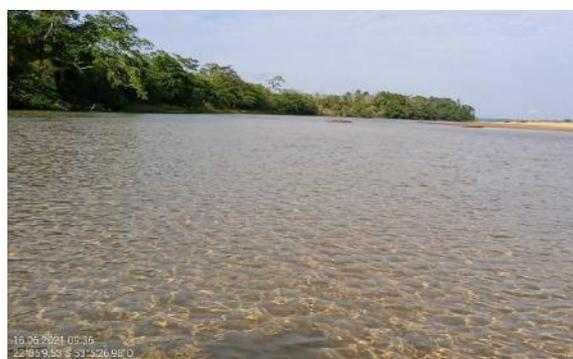
Foram identificadas cinco áreas que merecem atenção em relação à integridade da ictiofauna, sendo uma observada em P2 e quatro em P3. Entre aquelas de P3, estavam uma lagoa formada e duas em processo de formação. Após percurso a pé, nesta região, constatou-se que não seria necessário resgate de peixes, conforme podemos observar nas figuras 11 e 14.

Figura 12 – Pontos de monitoramento com risco à ictiofauna Ponto 2 em

16/06/2021. Coordenadas: 22°35'9,53"S, 53°5'26,98"O.

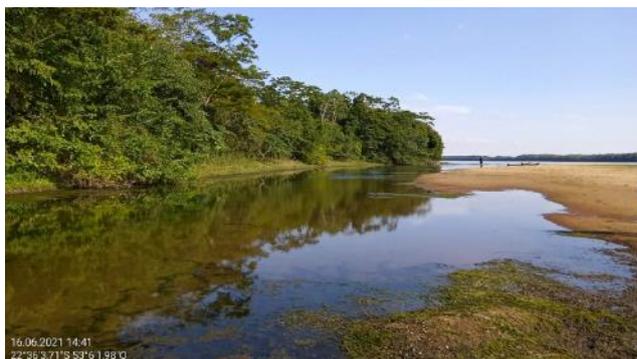
Figura 13 – Pontos de monitoramento com risco à ictiofauna Ponto 3 em 16/06/2021. Coordenadas: 22°36'3,71"S, 53°6'1,98"O.

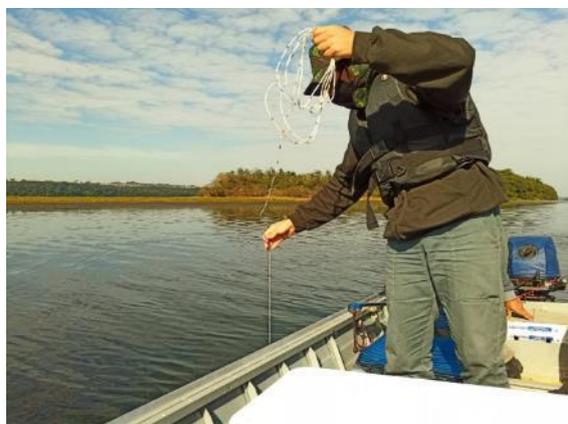
Figura 15 – Monitoramento da qualidade de água no Ponto 5, no dia 16/06/2021, Coordenadas: 22°42'15.82"S, 53°10'44.29"O.

Nenhum dos parâmetros analisados ultrapassaram os limites preconizados na resolução CONAMA 357/05, com destaque para os níveis de oxigênio dissolvido e saturado, que foram mantidos em níveis ótimos para a manutenção da vida aquática.

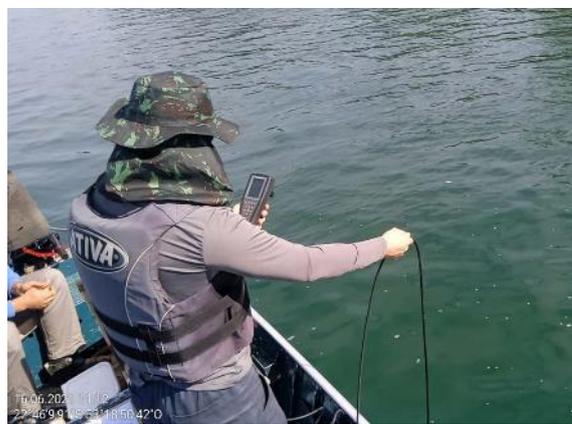
Figura 16 – Monitoramento da qualidade de água no Ponto 6, no dia 16/06/2021, Coordenadas: 22°46'13.65"S, 53°18'49.86"O.

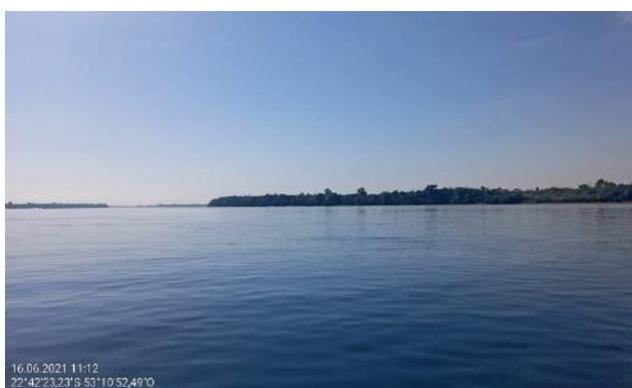
Entre 7:00 e 16:00 h foi realizada a inspeção, identificação e monitoramento de pontos com possibilidade de formação de lagoas, passíveis de dessecação e riscos para a ictiofauna, sendo esses mostrados nas figuras 17 e 18.

Figura 17 – Pontos de monitoramento com risco à ictiofauna Ponto 5, em 16/06/2021, Coordenadas: 22° 42' 23,23”S, 53° 10' 52,49”O.

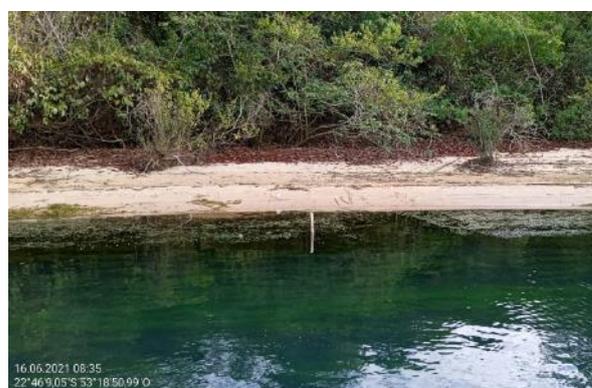
Figura 18 – Pontos de monitoramento com risco à ictiofauna Ponto 6, em 16/06/2021, Coordenadas: 22° 46' 9,05”S, 53° 18' 50,99”O.

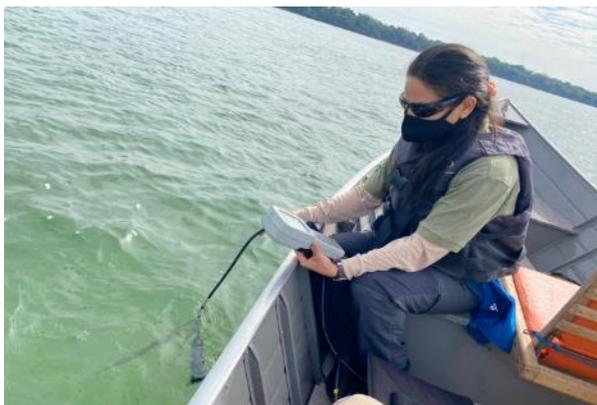
Nenhum dos parâmetros analisados ultrapassaram os limites preconizados na resolução CONAMA 357/05, com destaque para os níveis de oxigênio dissolvido e saturado, que foram mantidos em níveis ótimos para a manutenção da vida aquática.

Figura 21 – Monitoramento da qualidade de água em 16/06/2021 no Ponto 7, Coordenadas: 22°49'11.77"S, 53°27'12.49"O.

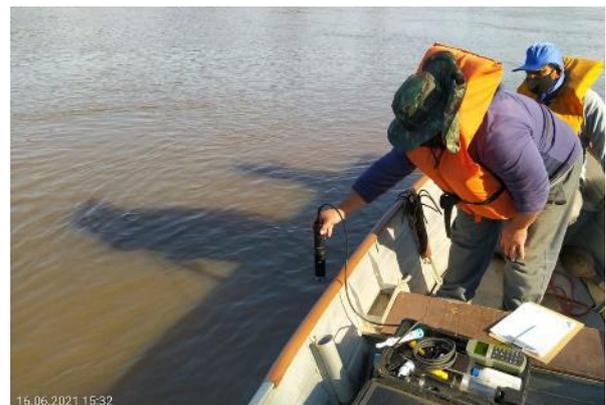
Figura 22 – Monitoramento da qualidade de água no Ponto 8, no dia 16/06/2021, Coordenadas: 22° 48' 06.34"S, 53° 32' 38.34"O.

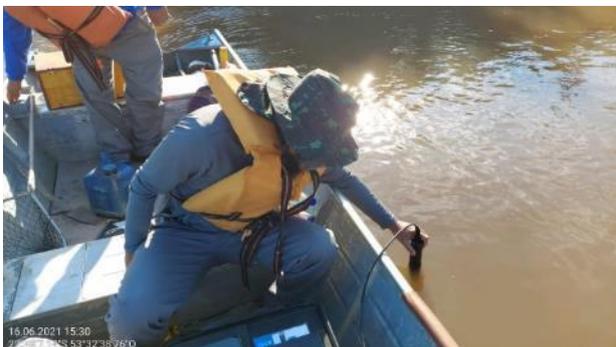
Figura 23 – Monitoramento da qualidade de água no Ponto 9, no dia 16/06/2021,

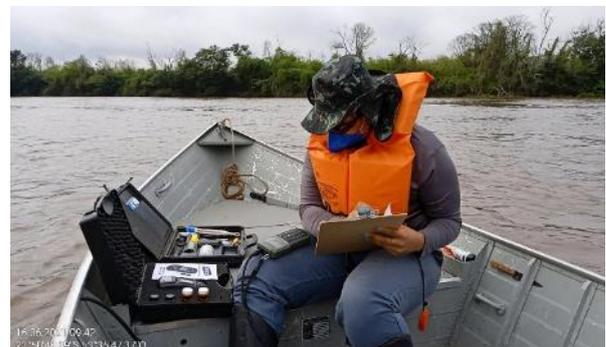
Figura 24 – Monitoramento da qualidade de água em 16/06/2021 no ponto 10,

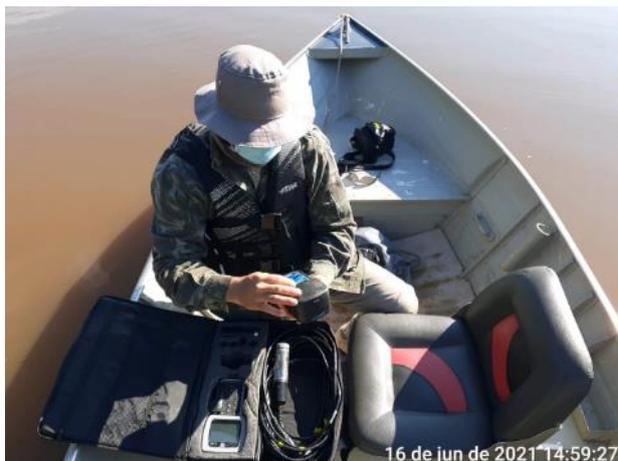
Figura 25 – Monitoramento da qualidade de água em 16/06/2021 no ponto 11, Coordenadas: 22°57'23.59"S, 53°38'51.73"O.

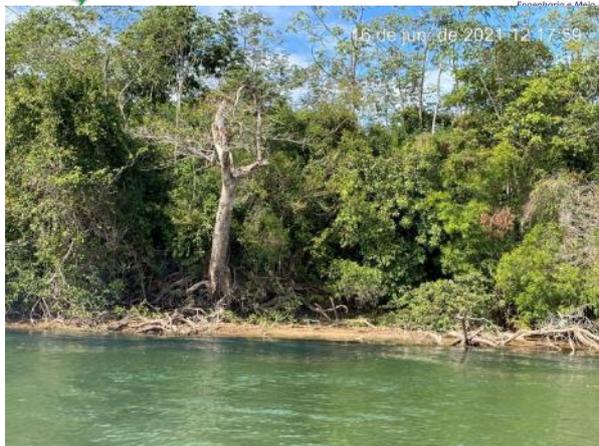
Entre 7:00 e 16:00 h foi realizado a inspeção dos pontos com possibilidade de formação de lagoas. As áreas detectadas são mostradas nas figuras 26 a 30.

Figura 26 – Pontos de monitoramento com risco à ictiofauna Ponto 7, em 16/06/2021, Coordenadas: 22° 49' 11.77" S, 53° 27' 12.49" O.

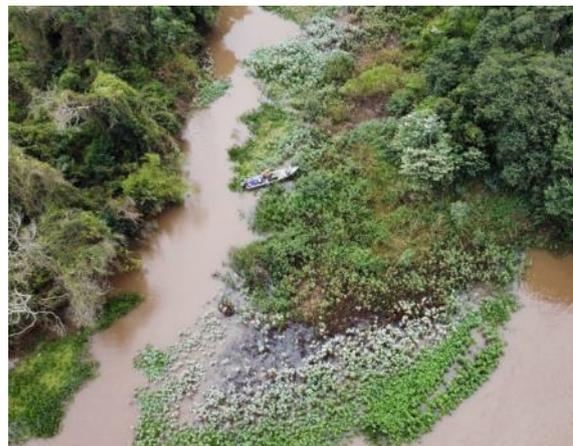
Figura 27 – Pontos de monitoramento com risco à ictiofauna Ponto 8, em 16/06/2021, Coordenadas: 22° 48' 06.34" S, 53° 32' 38.34" O.

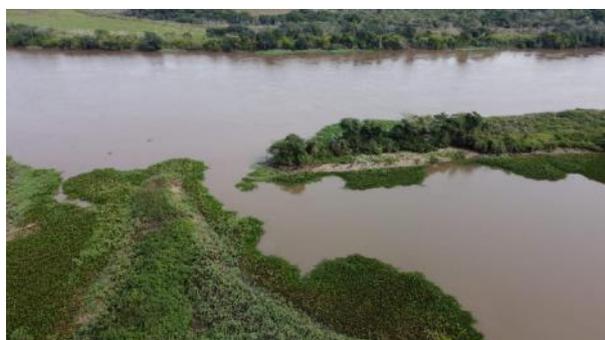
Figura 28 – Pontos de monitoramento com risco à ictiofauna Ponto 8, em 16/06/2021, Coordenadas: 22° 49' 47.12" S, 53° 33' 53.63" O.

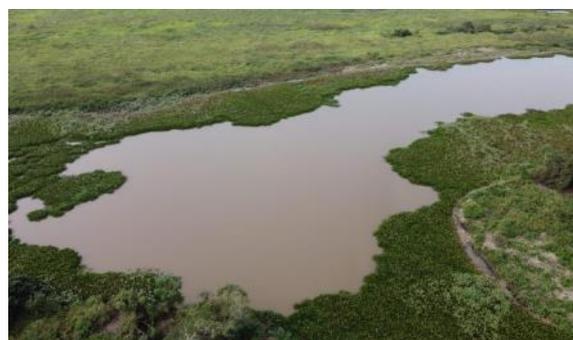
Figura 29 – Pontos de monitoramento com risco à ictiofauna Ponto 10, em 16/06/2021, Coordenadas: 22° 51' 20.96" S, 53° 36' 02.40" O.

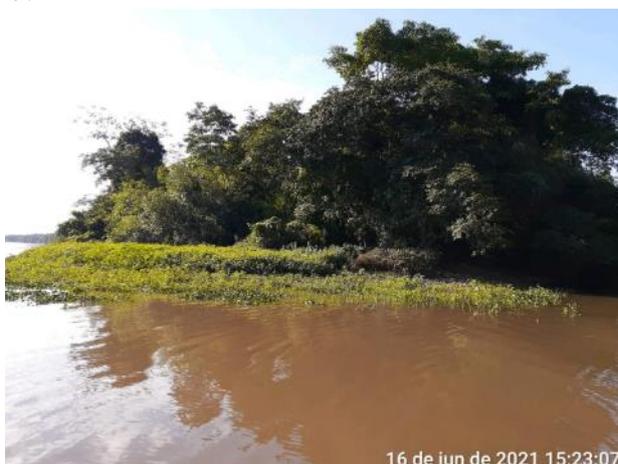
Figura 30 – Pontos de monitoramento com risco à ictiofauna Ponto 11, em 16/06/2021, Coordenadas: 22° 57' 23.59" S, 53° 38' 51.73" O
