COMANDO DA AERONÁUTICA
CENTRO DE INVESTIGAÇÃO E PREVENÇÃO DE
ACIDENTES AERONÁUTICOS

RELATÓRIO FINAL
I - 067/CENIPA/2013

<u>OCORRÊNCIA:</u>	INCIDENTE
<u>AERONAVE:</u>	CS-TOF
<u>MODELO:</u>	A-330
<u>DATA:</u>	13ABR2013

O presente Relatório Final refere-se ao incidente aeronáutico, ocorrido em 13ABR2013, com a aeronave CS-TOF, modelo A-330, classificado como colisão com obstáculo no solo.

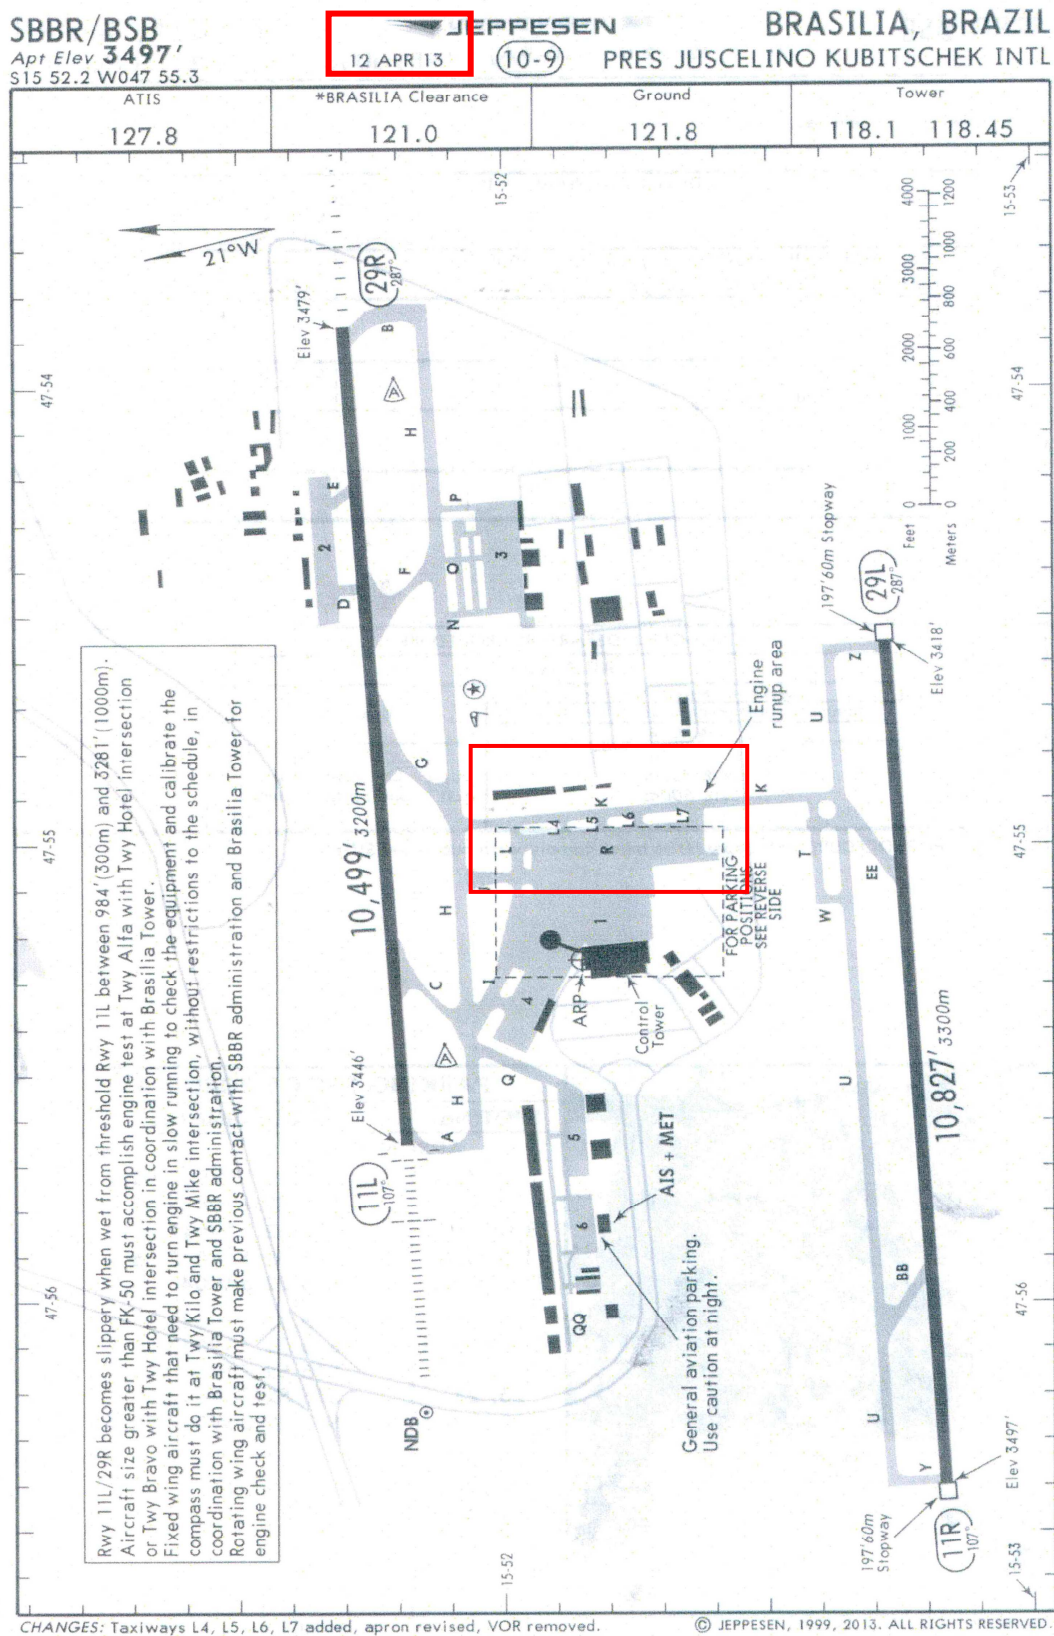
Figura 9 – Carta de Aeródromo (ADC) de SBBR emitida pela Jeppesen, em 12ABR2013.

um dia antes da ocorrência, já contemplava as pistas de táxi L4, L5, L6 e L7, mesmo com algumas delas ainda não existindo, conforme as duas figuras abaixo.

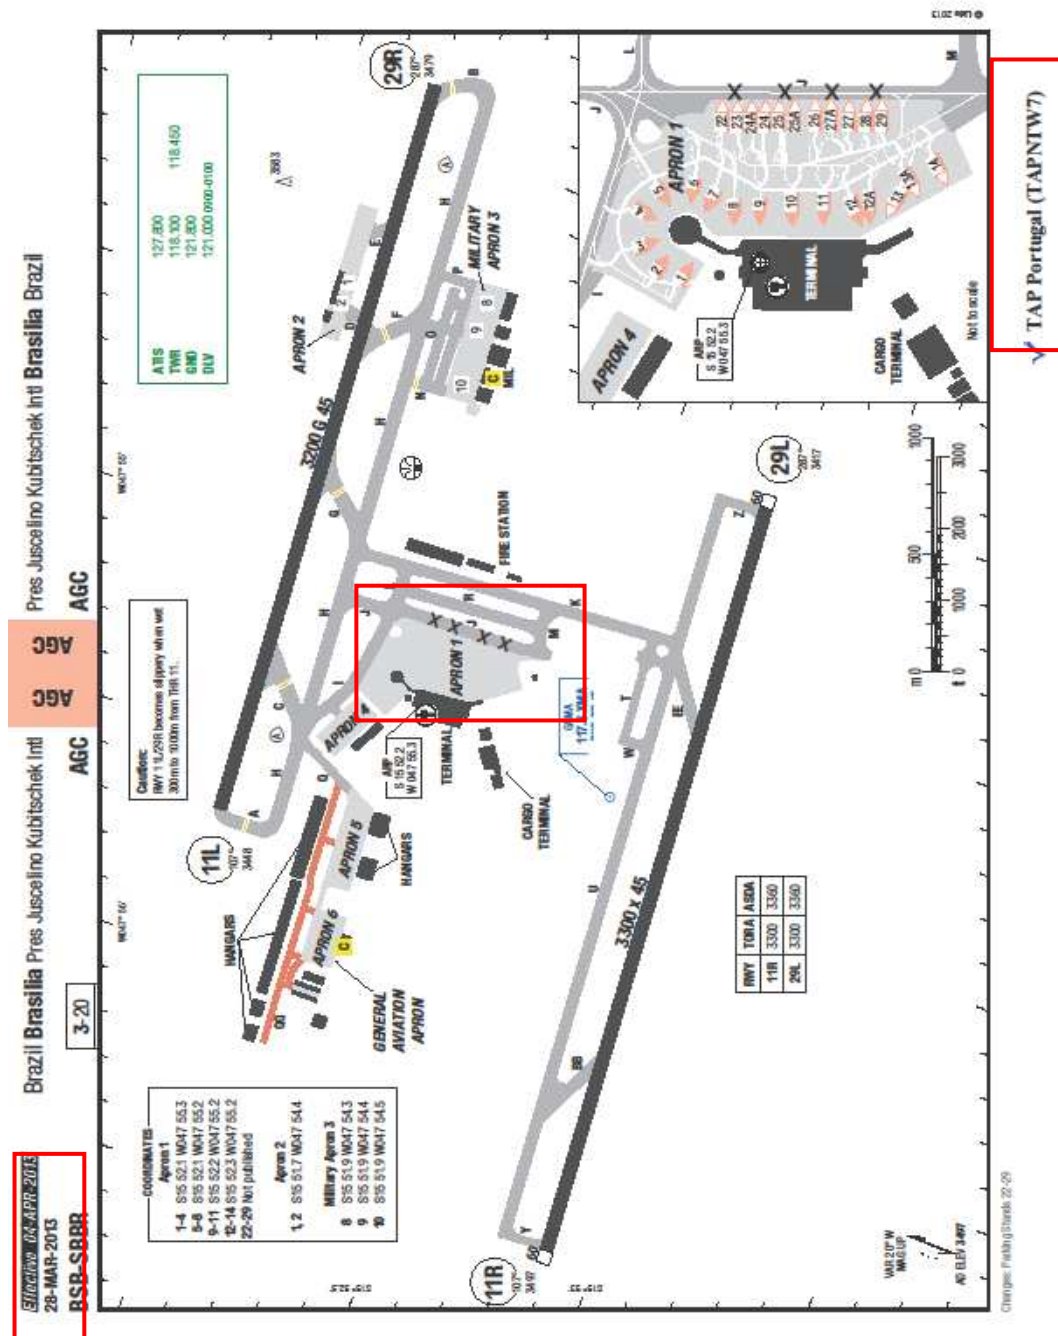
Figura 11 – Carta de Aeródromo (ADC) de SBBR emitida pelo operador da aeronave, datada em 28MAR2013 e com efetivação em 04ABR2013 (Carta LIDO AGC 3-20).

O comandante da aeronave informou que não possuía a bordo os Boletins Informativos de Segurança Operacional elaborados pela INFRAMERICA e que utilizava a Carta de Aeródromo (ADC) elaborada e fornecida pelo operador da aeronave (Figura 11) e a lista de NOTAM em vigor para SBBR.

Verificou-se que a tripulação utilizou a Carta de Aeródromo (ADC), constante na Figura 11 deste Relatório, adotada pelo operador da aeronave, e que trazia diferenças das outras cartas e dos Boletins informativos de Segurança Operacional emitidos pelo operador de aeródromo. Tal fato pode transformar-se em um condição latente, que associada a outro evento pode causar uma falha ativa.
