RELATÓRIO FINAL
A - 004/CENIPA/2014

<u>OCORRÊNCIA:</u>	ACIDENTE
<u>AERONAVE:</u>	PR-DOC
<u>MODELO:</u>	B200GT
<u>DATA:</u>	28JUL2012

O presente Relatório Final refere-se ao acidente com a aeronave PR-DOC, modelo B200GT, ocorrido em 28JUL2012, classificado como CFIT - *Controlled Fligth Into Terrain*.

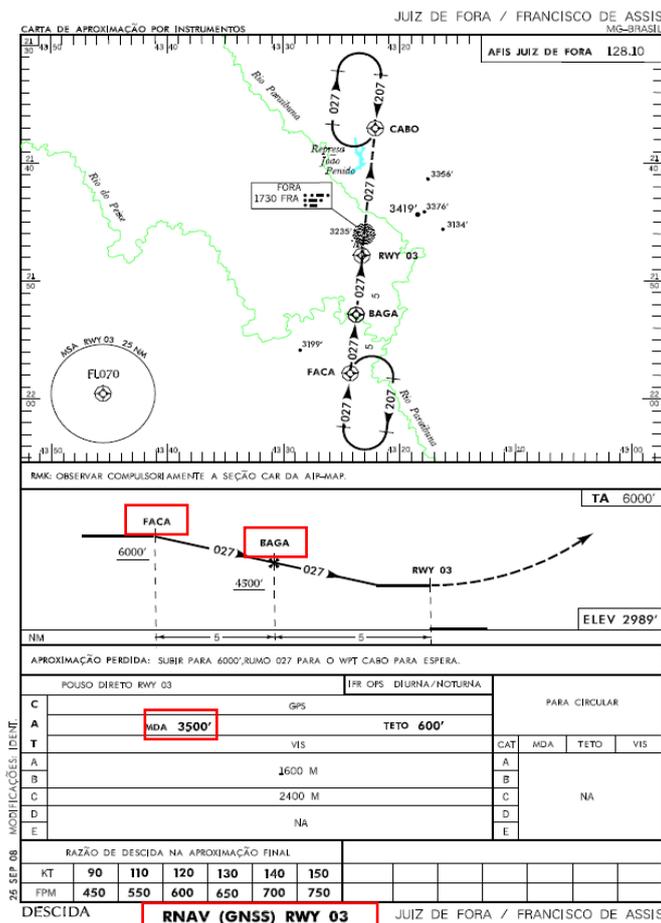
Figura 1 - Carta de aproximação RNAV(GNSS)RWY 03.

De acordo com o Relatório Final de Inspeção em Voo após o acidente, emitido pelo Grupo Especial de Inspeção em Voo (GEIV), o Procedimento de Navegação Aérea de Juiz de Fora, utilizado pela tripulação, foi considerado satisfatório, em conformidade com os requisitos e padrões previstos.
