**COMANDO DA AERONÁUTICA**  
**CENTRO DE INVESTIGAÇÃO E PREVENÇÃO DE**  
**ACIDENTES AERONÁUTICOS**

**RELATÓRIO FINAL**  
**A - 047/CENIPA/2013**

<b><u>OCORRÊNCIA:</u></b>	<b>ACIDENTE</b>
<b><u>AERONAVE:</u></b>	<b>PT- CMT</b>
<b><u>MODELO:</u></b>	<b>95-B55</b>
<b><u>DATA:</u></b>	<b>15DEZ2010</b>

O presente Relatório Final refere-se ao acidente com a aeronave PT-CMT, modelo 95-B55, ocorrido em 15DEZ2010, classificado como com trem de pouso.

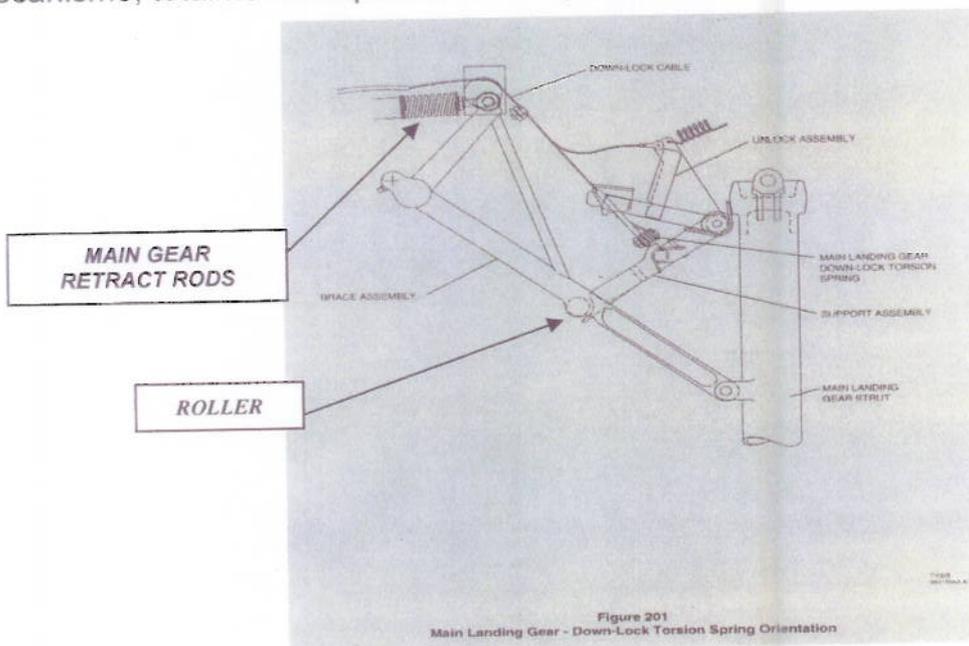
(AERONAVE ACIDENTADA)

O sistema de retração do trem de pouso do modelo 95-B55 é composto de um complexo mecanismo com chaves elétricas, atuadores e cargas de molas sendo necessário haver uma lubrificação continuada de todos os pontos de engraxamento, sendo, este mecanismo, totalmente dependente de ajustes de pressão de molas e de folgas.

Durante a Ação Inicial foi observado que o rolete do trem de pouso (*roller uplock*) avariado se encontrava com o movimento restrito, com evidências de deficiente lubrificação e corrosão.

O fato de um dos roletes de travamento de trem em baixo se encontrar emperrado, com evidências de corrosão e inadequada ou falta de lubrificação, comprometeu o funcionamento do sistema de trem de pouso, que por sua vez exigia um adequado sincronismo de seus componentes. Estes fatos remetem à inadequada manutenção realizada na aeronave.

As evidências de corrosão e da falta ou da inapropriada lubrificação do rolamento (*uplock roller*) do sistema de retração do trem de pouso principal esquerdo revelaram a inadequada manutenção da aeronave, o que impediu o travamento do trem de pouso durante o travamento.
