COMANDO DA AERONÁUTICA
CENTRO DE INVESTIGAÇÃO E PREVENÇÃO DE
ACIDENTES AERONÁUTICOS

RELATÓRIO FINAL
A - 052/CENIPA/2014

<u>OCORRÊNCIA:</u>	ACIDENTE
<u>AERONAVE:</u>	PT-VRV
<u>MODELO:</u>	EMB-810D
<u>DATA:</u>	01NOV2012

O presente Relatório Final refere-se ao acidente ocorrido com a aeronave PT-VRV, modelo EMB-810D, em 01NOV2012, classificado como causado por fenômeno meteorológico em voo.

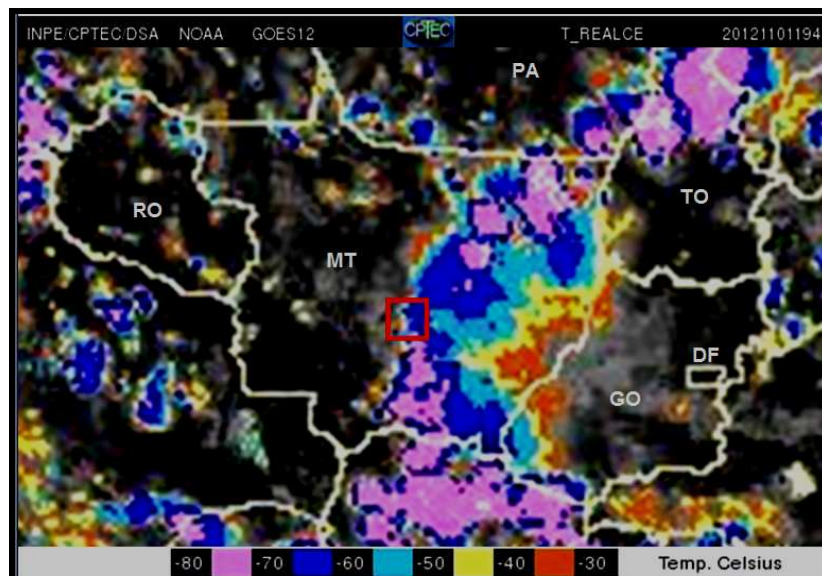
Figura 1 - Imagem satélite das 19h45min (UTC). A região do acidente foi destacada pelo quadrado vermelho.

As áreas em magenta e azul escuro indicam regiões com o desenvolvimento significativo de nuvens do tipo *cumulonimbus* (CB), com movimentação mais intensa das massas de ar, favorecendo a existência de turbulência severa.

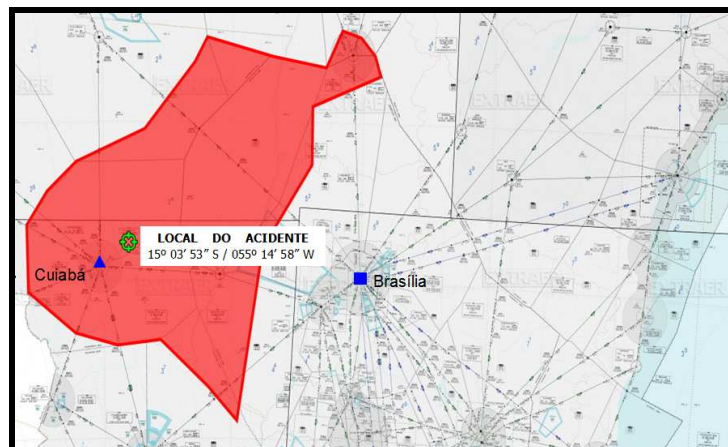
Figura 2 - SIGMET expedido pela FIR Brasília. A área em vermelho indicava a existência de formações meteorológicas que poderiam afetar a segurança das operações aéreas.

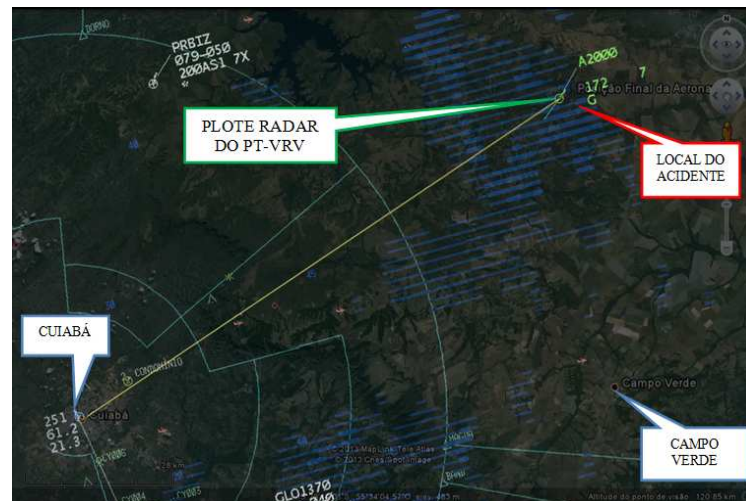
Figura 4 - Sobreposição de imagem radar com o terreno, indicando formações meteorológicas, o local do acidente e da estação do INMET de Campo Verde, MT.

As áreas marcadas com linhas azuis representam as formações meteorológicas significativas.

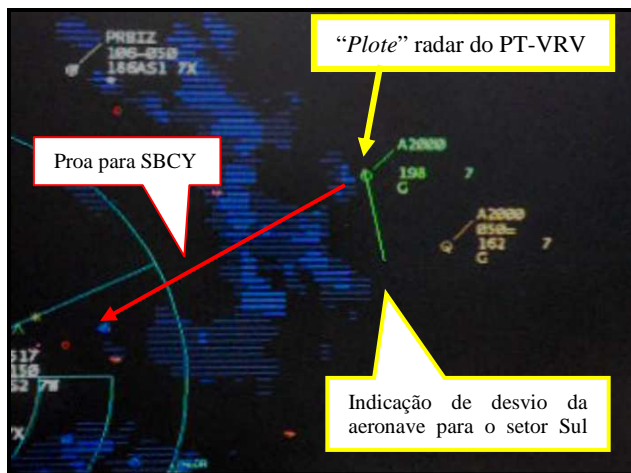
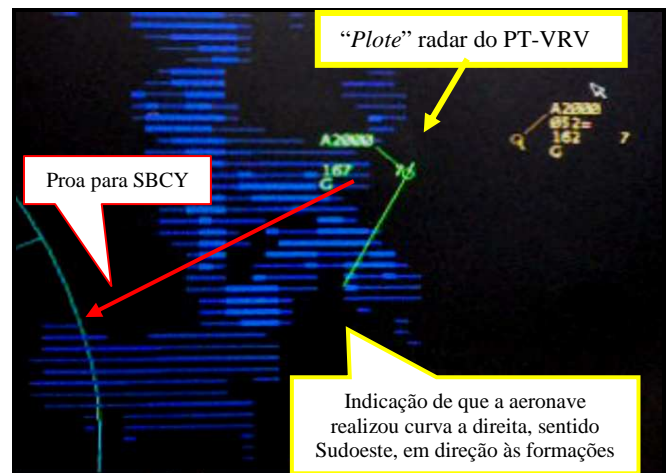
Figura 17 - Revisualização radar, indicando o primeiro desvio de rota para o setor Sul.

Figura 18 - Revisualização radar, indicando curva a direita, em direção às formações.

Nas figuras 17 e 18, a letra “G”, que aparece junto aos plotes, indica que as informações são do radar da Chapada dos Guimarães. As linhas azuis indicam formações meteorológicas significativas.

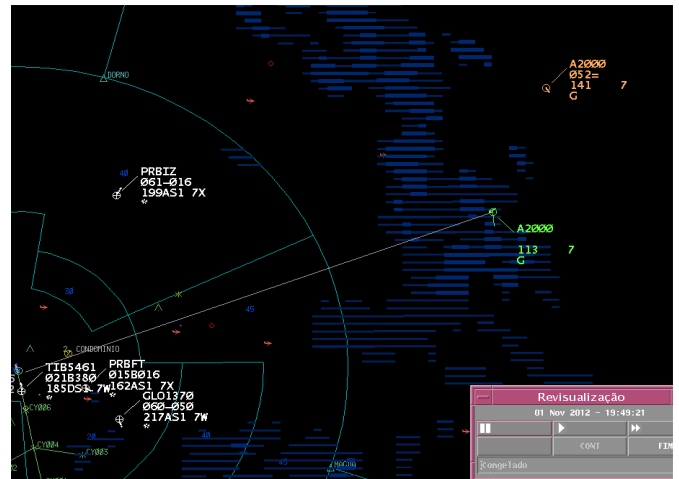
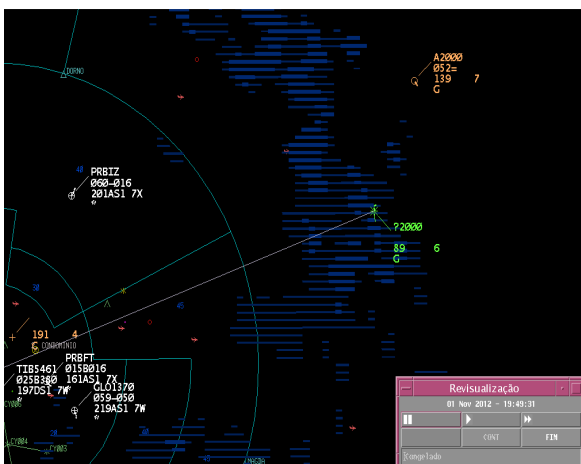
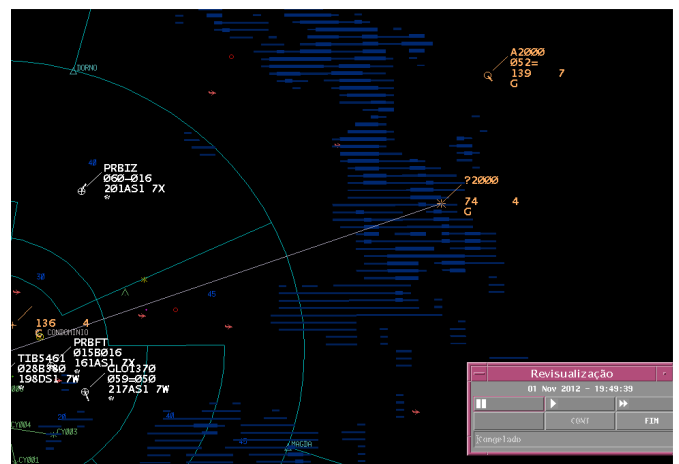
Figura 28 - Imagem radar das 19:49:21 UTC
 Proa da aeronave: 174°
 Velocidade: 113kt

Figura 29 - Imagem radar das 19:49:31 UTC
 Proa da aeronave: 174°
 Velocidade: 89kt

Figura 30 - Imagem radar das 19:49:39 UTC
 Sem informação de proa
 Velocidade estimada: 74kt

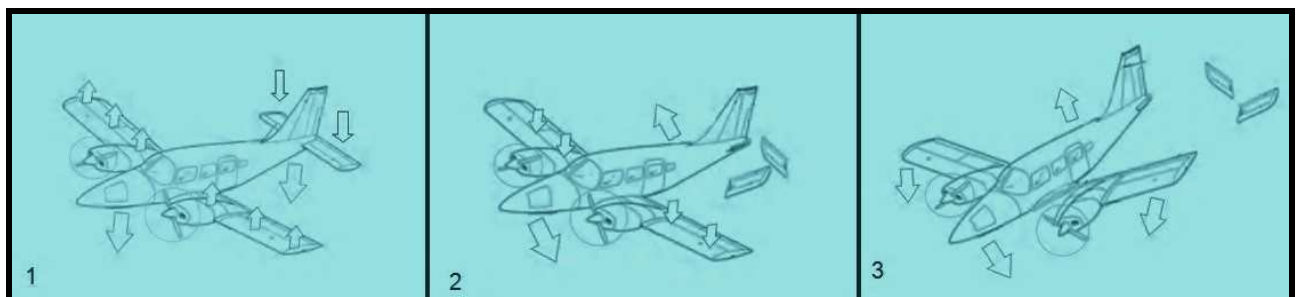
Figura 35 - Forças aerodinâmicas atuantes na aeronave.

No primeiro quadro a aeronave está estabilizada no voo horizontal; no segundo, demonstram-se as forças geradas com a perda do estabilizador horizontal; e no terceiro, a condição de desequilíbrio, levando a aeronave ao mergulho, que ocasiona sobrecarga nas asas, tendendo a flexão vertical destas, de baixo para cima, até ocorrerem as fraturas e a separação.

A sequência descrita apresenta similaridade com esse acidente, situação em que o estabilizador foi a parte encontrada mais distante da aeronave, houve esforço de flexão nas asas de baixo para cima e as fraturas ocorreram por sobrecarga, sem indicativos de corrosão ou fadiga.
