**COMANDO DA AERONÁUTICA**  
**CENTRO DE INVESTIGAÇÃO E PREVENÇÃO DE**  
**ACIDENTES AERONÁUTICOS**

**RELATÓRIO FINAL**  
**A - Nº 43/CENIPA/2012**  
**(Rev. 01)**

<b><u>OCORRÊNCIA:</u></b>	<b>ACIDENTE</b>
<b><u>AERONAVE:</u></b>	<b>PT-WJP</b>
<b><u>MODELO:</u></b>	<b>PA-46-350P</b>
<b><u>DATA:</u></b>	<b>02ABR2009</b>

O presente Relatório Final refere-se ao acidente com a aeronave PT-WJP, modelo PA-46-350P, ocorrido em 02ABR2009, classificado como pane seca.

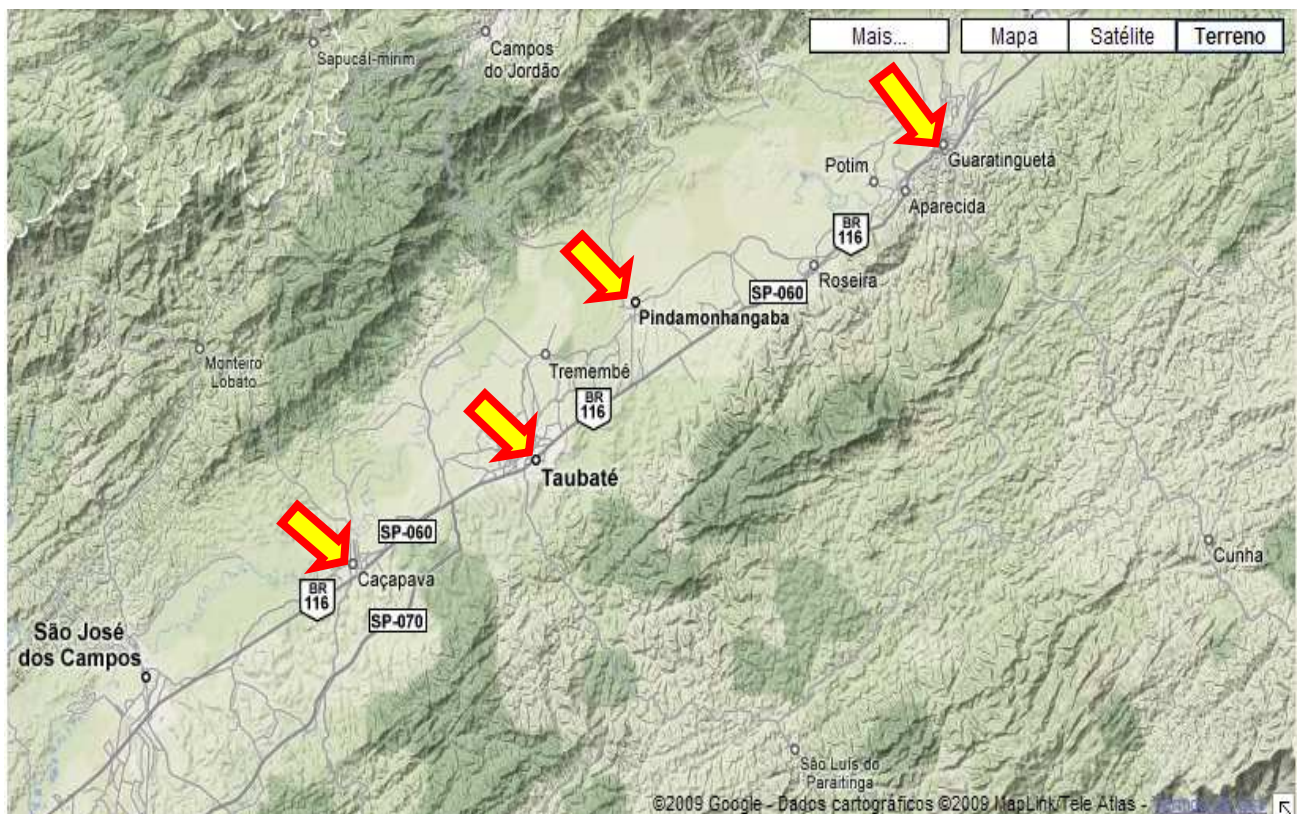
Mesmo não compreendidas no planejamento de voo executado pelo piloto, algumas localidades apresentavam pistas em condições de atender aos requisitos de operação de sua aeronave, tanto para as situações normais quanto para as de emergência, conforme apresentado no mapa da figura 01 (setas indicativas).

Figura 01 – Ilustração da rota de voo.

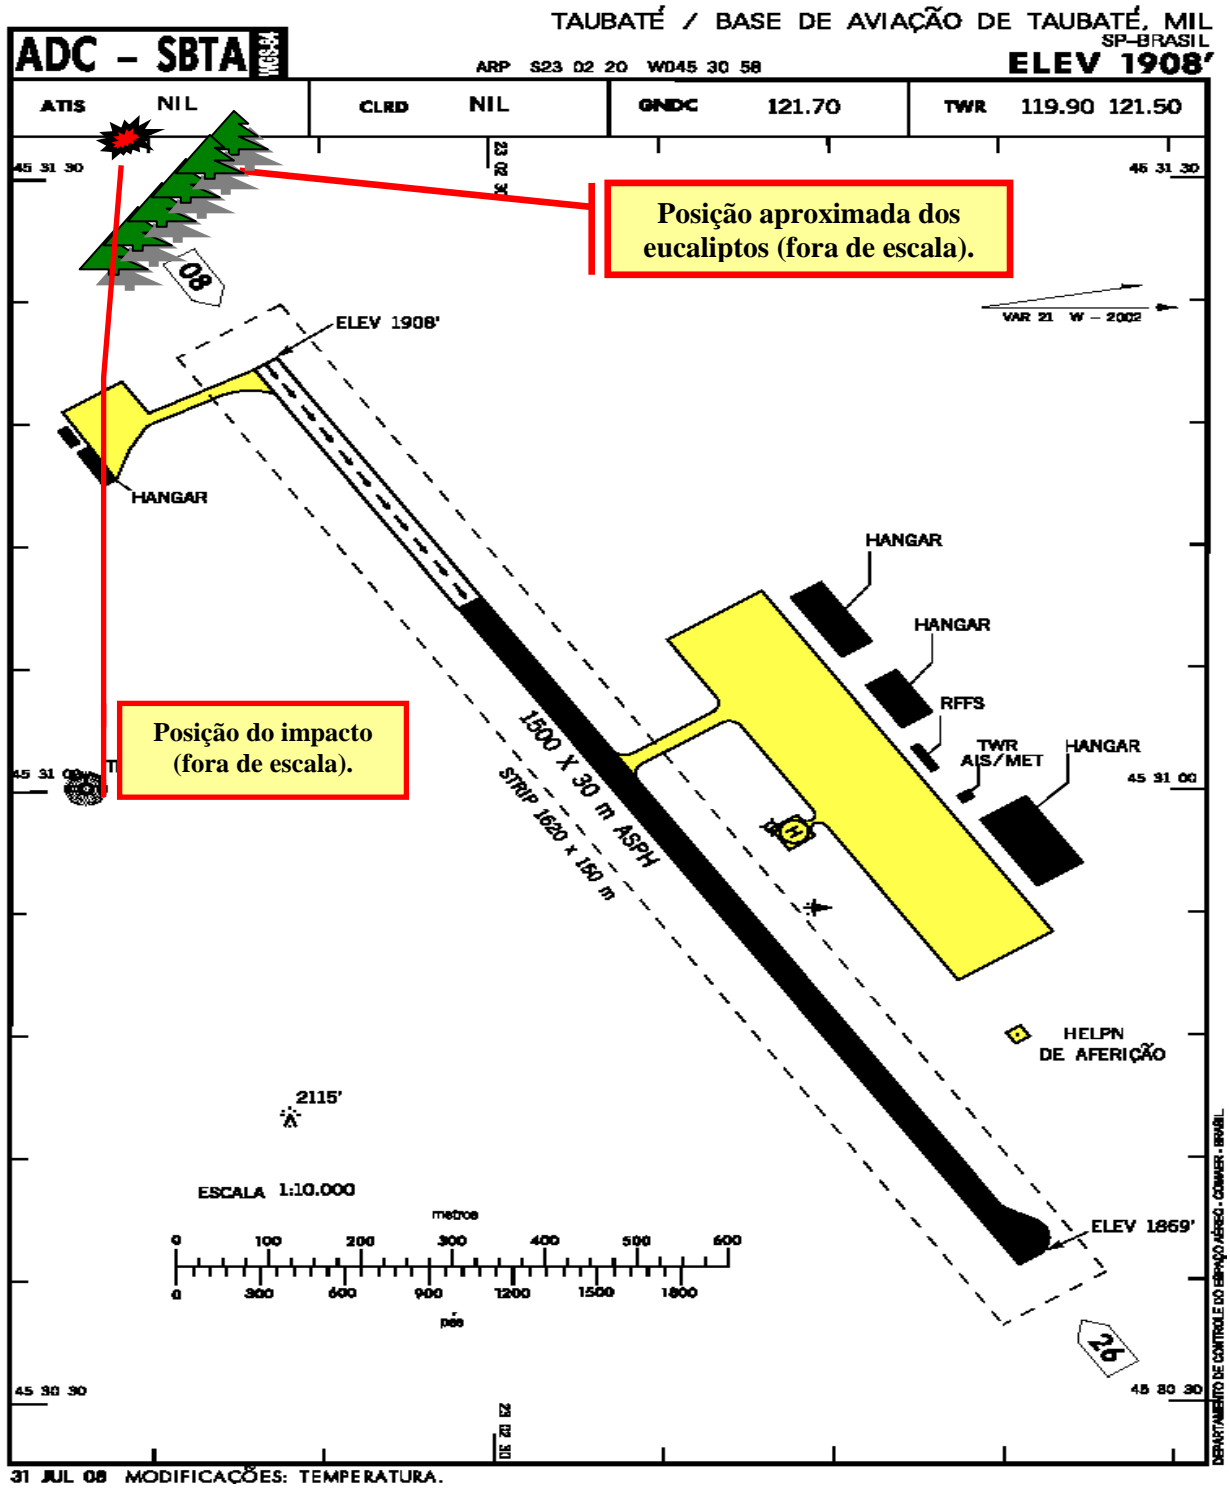
Figura 02 – Local do pouso forçado em relação ao aeródromo.
