COMANDO DA AERONÁUTICA
CENTRO DE INVESTIGAÇÃO E PREVENÇÃO DE
ACIDENTES AERONÁUTICOS

RELATÓRIO FINAL
A - 048/CENIPA/2014

<u>OCORRÊNCIA:</u>	ACIDENTE
<u>AERONAVE:</u>	PR-KLA
<u>MODELO:</u>	R44 II
<u>DATA:</u>	09DEZ2011

O presente Relatório Final refere-se ao acidente com a aeronave PR-KLA, modelo R44 II, ocorrido em 09DEZ2011, classificado como colisão em voo com obstáculo.

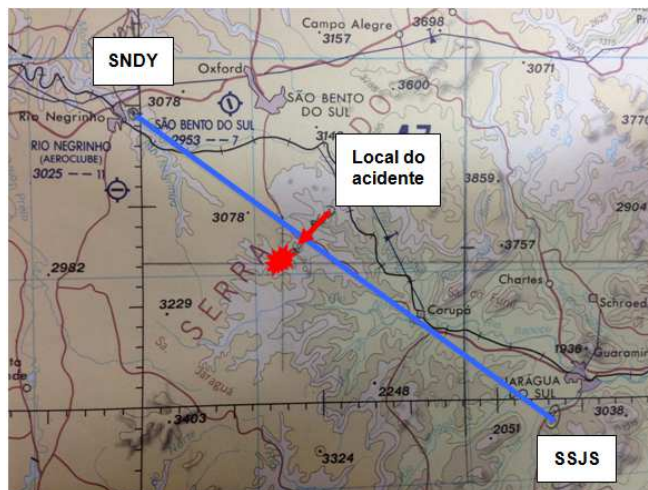
O acidente ocorreu a 10NM do local de destino (SNDY), ou seja, a 16NM do local de decolagem (SSJS), em uma área montanhosa.

Figura 1 – Trajetória prevista da aeronave e local do acidente.
