**COMANDO DA AERONÁUTICA**  
**CENTRO DE INVESTIGAÇÃO E PREVENÇÃO DE**  
**ACIDENTES AERONÁUTICOS**

**RELATÓRIO FINAL**  
**A-548/CENIPA/2017**

<b>OCORRÊNCIA:</b>	<b>ACIDENTE</b>
<b>AERONAVE:</b>	<b>PT-IFS</b>
<b>MODELO:</b>	<b>PA-34-200</b>
<b>DATA:</b>	<b>17MAIO2011</b>

O presente Relatório Final refere-se ao acidente com a aeronave PT-IFS, modelo PA-34-200, ocorrido em 17MAIO2011, classificado como “[LOC-I] Perda de controle em voo”.

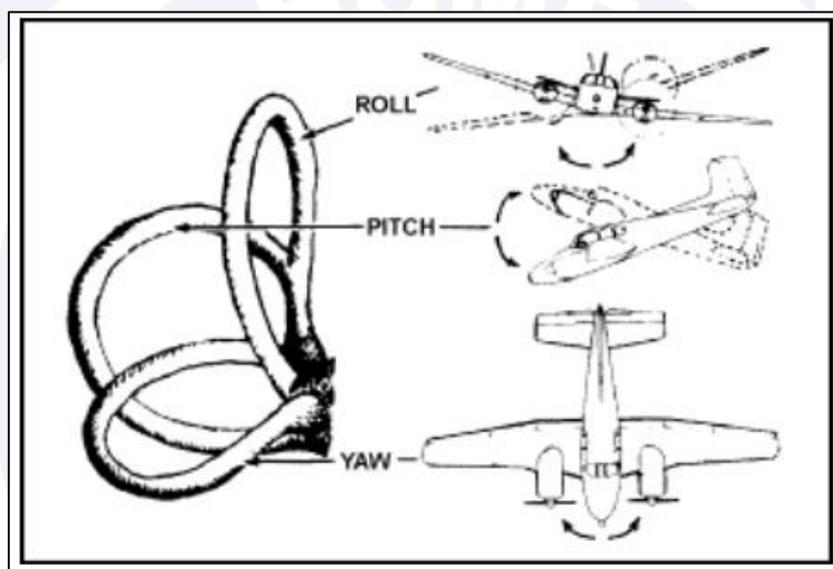
Os canais semicirculares, um para cada plano do espaço, são preenchidos por um líquido e dotados de pelos sensores. O movimento desse líquido no interior dos canais informa ao córtex cerebral, por meio dos sensores, sobre as acelerações lineares e angulares às quais o indivíduo é submetido.

Figura 4 - Ilustração dos canais semicirculares. (Disponível em: [http://code7700.com/spatial\\_disorientation.htm](http://code7700.com/spatial_disorientation.htm). Acesso em agosto 2017.

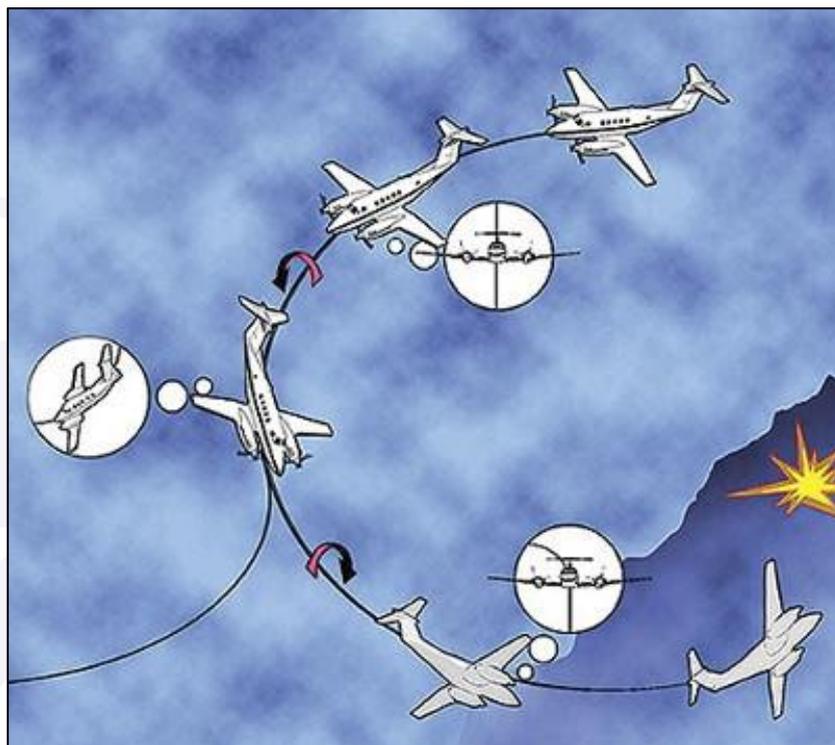
Como resultado dessa intervenção, uma parte da sustentação é direcionada para os lados, diminuindo o raio de curva e provocando uma perda de altitude crescente.

Assim, as correções aplicadas acabam por agravar a espiral descendente, ocasionando um grande ângulo de impacto, com alta velocidade.

Figura 5 - Ilustração de uma *Graveyard Spiral*. (Disponível em: <https://www.m0a.com/illusions-in-flight/>. Acesso em agosto de 2017.)
