COMANDO DA AERONÁUTICA
CENTRO DE INVESTIGAÇÃO E PREVENÇÃO DE
ACIDENTES AERONÁUTICOS

RELATÓRIO FINAL
A - 047/CENIPA/2014

<u>OCORRÊNCIA:</u>	ACIDENTE
<u>AERONAVE:</u>	PT-UMV
<u>MODELO:</u>	EMB-202
<u>DATA:</u>	07DEZ2012

O presente Relatório Final refere-se ao acidente com a aeronave PT-UMV, modelo EMB 202, ocorrido em 07DEZ2012, classificado como colisão em voo com obstáculo.

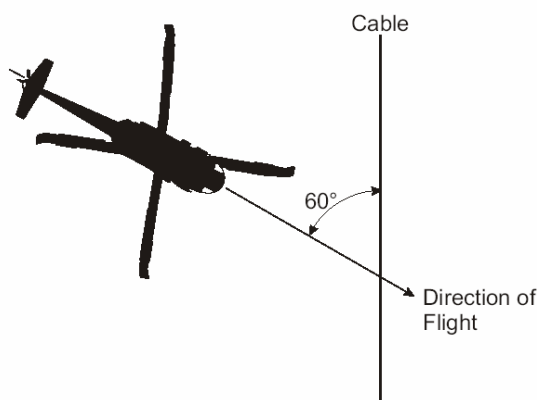
Adicionalmente, a variação do ângulo de arfagem máximo mantido pela aeronave no momento do impacto deve ser de $\pm 5^\circ$, a partir do voo nivelado.

Nessas condições, segundo a EMBRAER, o dispositivo corta-fios do EMB 200/201/202 Ipanema é projetado para cortar cabos de aço com uma resistência à tração máxima de até 800kgf (1.760lbf).

Figura 8 - Ângulo mínimo de impacto entre a trajetória da aeronave e o obstáculo (cabo) para que o corta-fios seja efetivo. Fonte: *Safety Study of Wire Strike Devices Installed on Civil and Military Helicopters* (FAA, 2008).

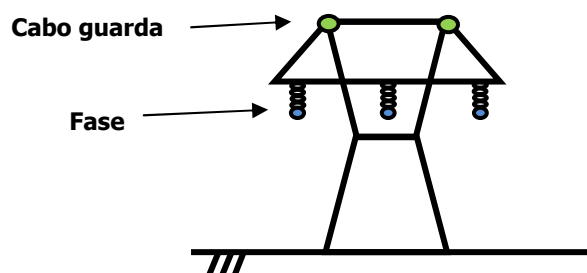
Figura 9 - Esquema de uma torre de transmissão com dois cabos guarda. Fonte: Proteção de Estruturas contra Cargas Atmosféricas (NBR ABNT 5419).

De acordo com informações disponibilizadas pela CEMAT, o cabo guarda atingido pela aeronave possuía bitola de 3/8 da polegada e carga de ruptura igual a 4.900kgf (10.802,65lbf).
