COMANDO DA AERONÁUTICA
CENTRO DE INVESTIGAÇÃO E PREVENÇÃO DE
ACIDENTES AERONÁUTICOS

RELATÓRIO FINAL
A - 158/CENIPA/2013

OCORRÊNCIA:	ACIDENTE
AERONAVE:	PT-MVL
MODELO:	A330-203
DATA:	02SET2013

O presente Relatório Final refere-se ao acidente aeronáutico com a aeronave PT-MVL, modelo A330-203, ocorrido em 02SET2013, classificado como “causado por fenômeno meteorológico em voo”.

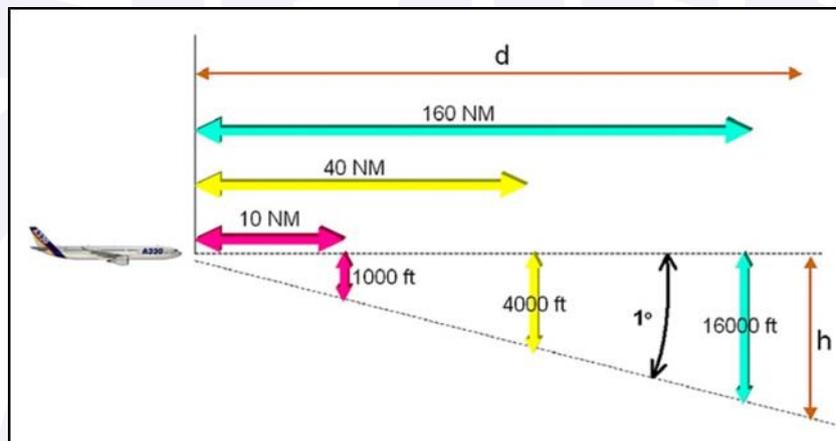
Figura 13 - Relação entre distância, *TILT* e altura.

Para exemplificar, foi apresentada a simulação abaixo, indicando que o eco-radar desapareceria a 40NM de distância, com um *TILT* de -1° , estando o topo localizado a 4.000ft abaixo do nível de voo da aeronave (Figura 13).

Considerando que, de acordo com o FDR, o *range* dos dois pilotos (PF e PNF) estava ajustado para 80NM e que o *TILT* selecionado era de -1° , pôde-se inferir que essa configuração do radar de bordo não permitiu a detecção da nuvem de CB que se formava nos níveis inferiores (FL 370) da aeronave (Figura 13).
