COMANDO DA AERONÁUTICA
CENTRO DE INVESTIGAÇÃO E PREVENÇÃO DE
ACIDENTES AERONÁUTICOS

RELATÓRIO FINAL
A - 089/CENIPA/2013

<u>OCORRÊNCIA:</u>	ACIDENTE
<u>AERONAVE:</u>	PT-GUR
<u>MODELO:</u>	EMB-201A
<u>DATA:</u>	03MAI2013

O presente Relatório Final refere-se ao acidente com a aeronave PT-GUR, modelo EMB-201A, ocorrido em 03MAI2013, classificado como perda de componente em voo.

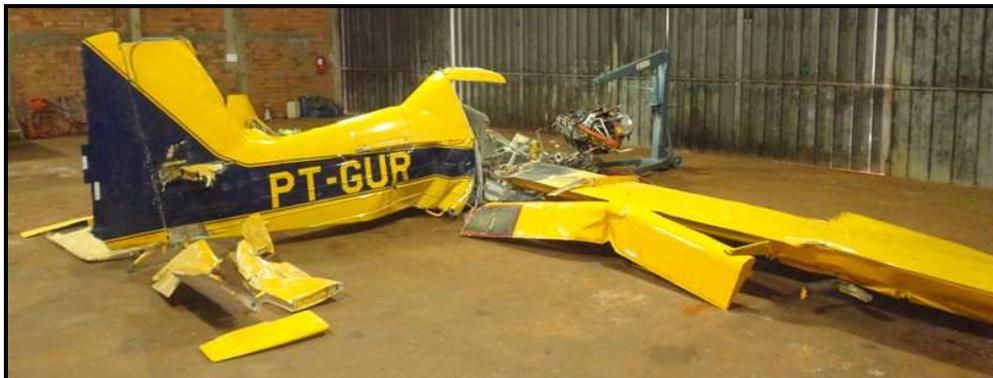
Figura 14 - *Mockup* da aeronave. Vista lateral posterior da asa esquerda.

Foi constatado que o estabilizador horizontal apresentava corrosão avançada, conforme mosaico da figura 14.

O estabilizador horizontal encontrava-se com vários pontos de corrosão; entretanto, os amassamentos e fraturas sofridos por esse componente resultaram de sobrecarga devido a impactos contra obstáculos, conforme concluíram as análises feitas na Divisão de Materiais do Instituto de Aeronáutica e Espaço (IAE) do Departamento de Ciência e Tecnologia Aeroespacial (DCTA)
