**COMANDO DA AERONÁUTICA**  
**CENTRO DE INVESTIGAÇÃO E PREVENÇÃO DE**  
**ACIDENTES AERONÁUTICOS**

**RELATÓRIO FINAL**  
**A-143/CENIPA/2014**

<b>OCORRÊNCIA:</b>	<b>ACIDENTE</b>
<b>AERONAVE:</b>	<b>PR-NEO</b>
<b>MODELO:</b>	<b>EC-130B4</b>
<b>DATA:</b>	<b>23AGO2014</b>

O presente Relatório Final refere-se ao acidente com a aeronave PR-NEO, modelo EC-130B4, ocorrido em 23AGO2014, classificado como “[CTOL] Colisão com obstáculo durante a decolagem e pouso”.

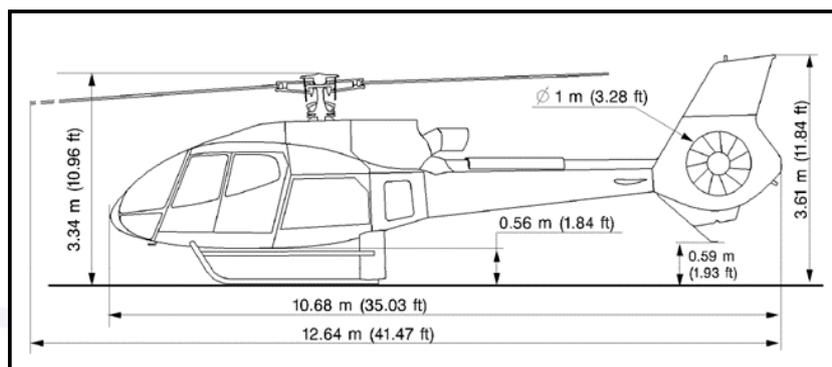
Figura 7 - Dimensões da aeronave (EC-130B4 *Technical Data*).

O diâmetro do círculo formado pelo giro das pás do rotor principal é de 10,69m. A distância do mastro do rotor principal até a ponta das pás do rotor principal é de 5,35m.

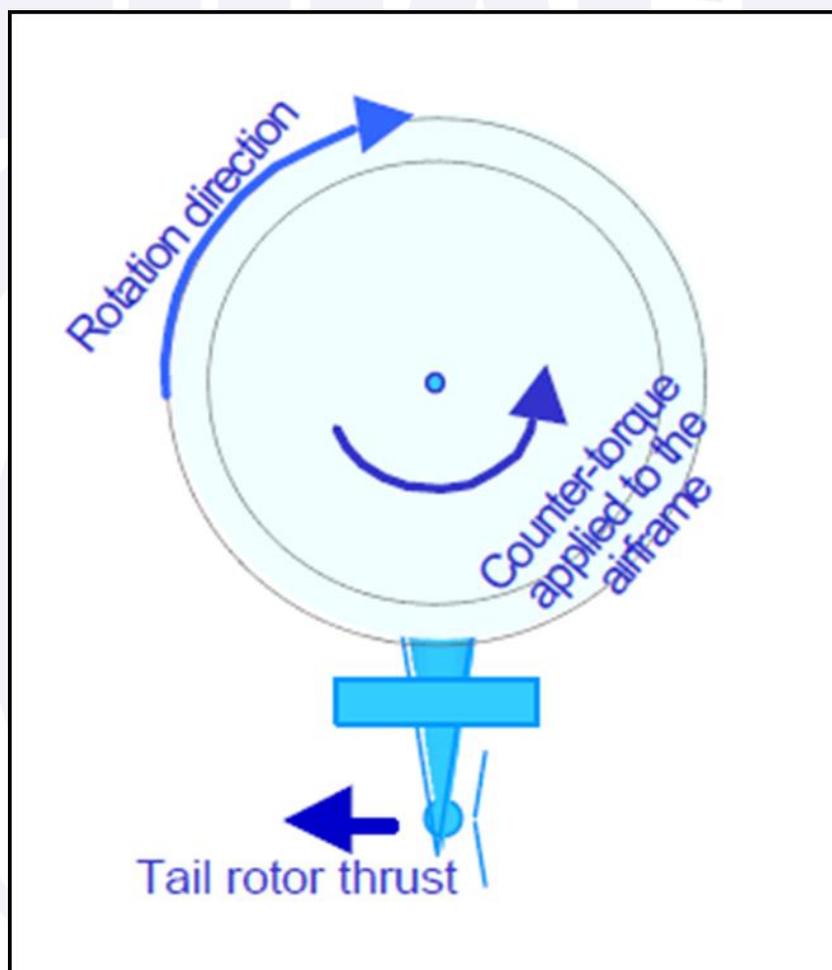
Figura 9 - Representação da aeronave vista de cima, sem componente de vento. Fonte: *Service-Letter 1673-67-04*.

No voo pairado ou em voo a velocidade muito baixa, o piloto neutraliza o movimento de guinada para a esquerda aplicando pedal direito (Figura 9).

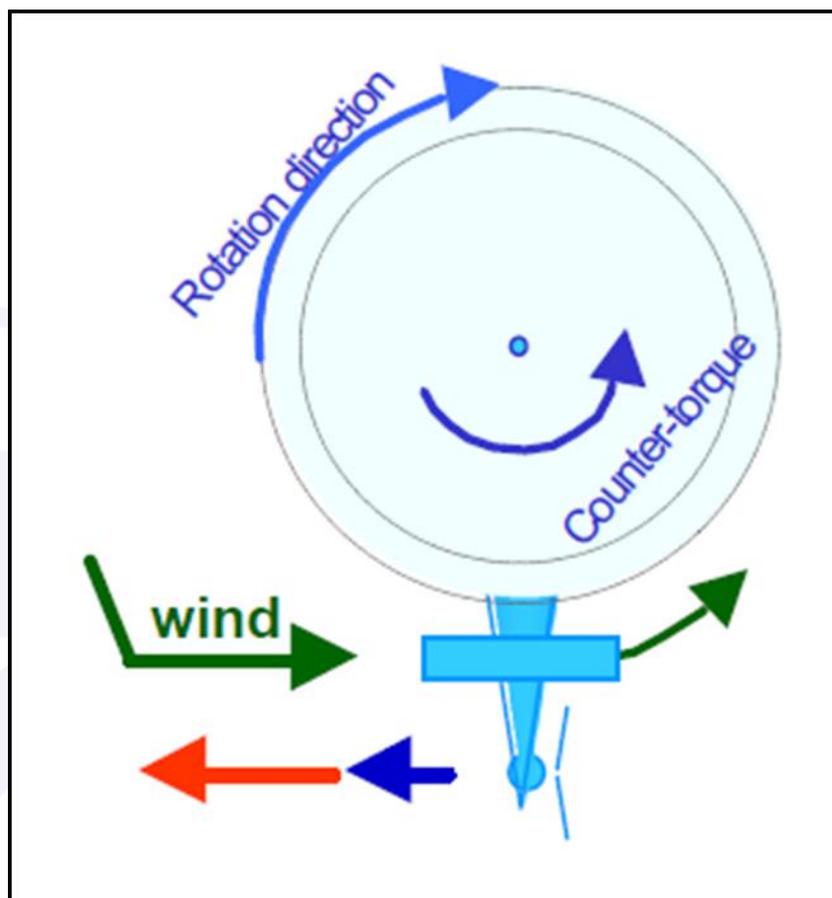
Figura 10 - Representação da aeronave vista de cima, acrescentado uma componente de vento de través esquerdo. Fonte: *Service-Letter 1673-67-04*.

Ao adicionar um vento desfavorável (Figura 10), uma rotação para a esquerda, na decolagem, pode resultar em movimento acentuado de guinada, se um comando adequado de pedal não for executado.

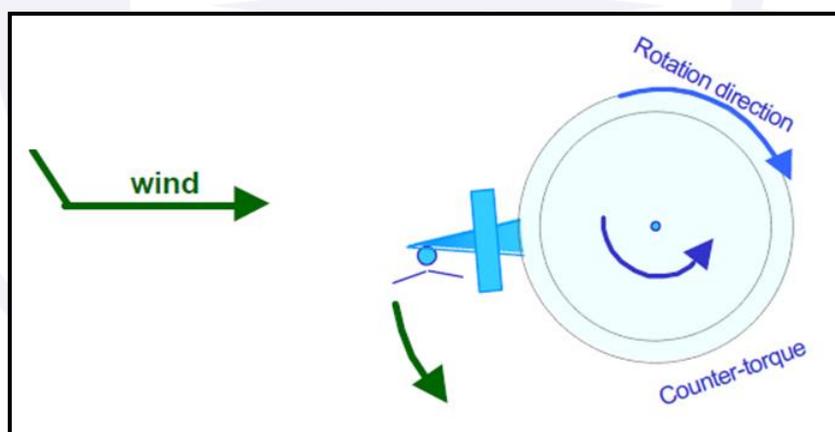
Figura 11 - Representação da aeronave vista de cima, acrescentado uma componente de vento de cauda. Fonte: *Service-Letter 1673-67-04*.

Uma componente de vento de cauda, na decolagem, potencializa o problema (Figura 11).

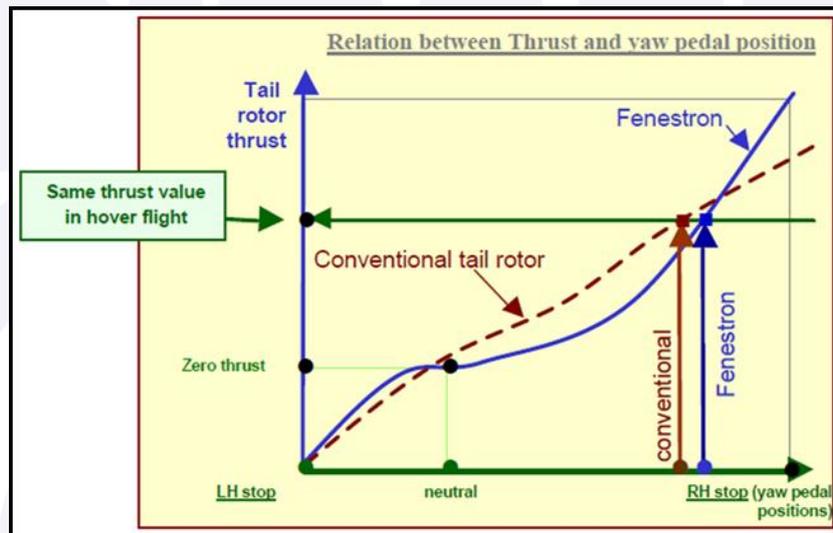
Figura 12 - Relação entre potência e posição do pedal de guinada, no voo pairado.

- as relações entre “posição do pedal de guinada / potência do rotor de cauda” não são as mesmas para rotores de cauda convencionais e *Fenestron* (Figura 12).

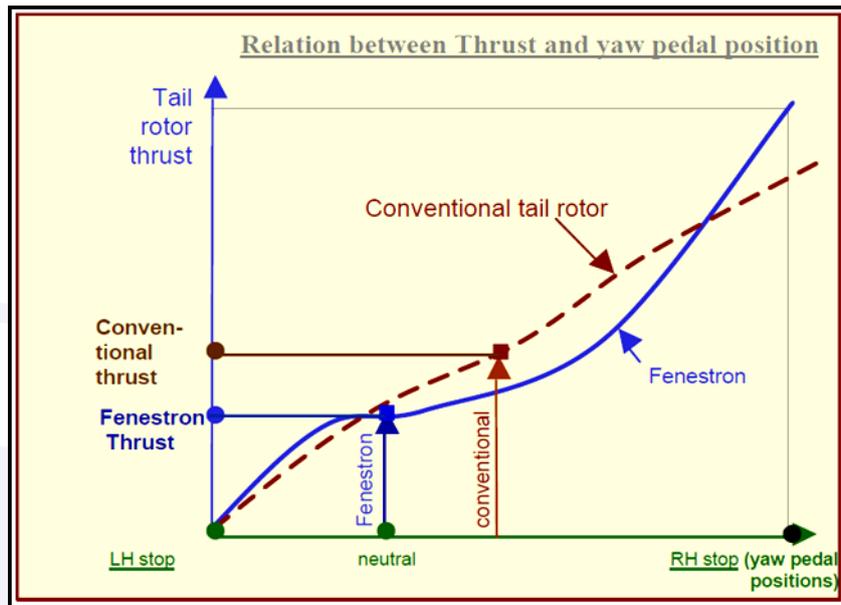
Figura 13 - Relação entre potência e posição do pedal de guinada, no voo de cruzeiro.  
Fonte: Service-Letter 1673-67-04.

- em voo de cruzeiro, o rotor convencional fornece uma potência adicional oriunda do efeito do perfil estabilizador vertical, a fim de anular a derrapagem.
- no *Fenestron*, o efeito da carenagem é maior devido a sua grande superfície, resultando em menor potência a ser aplicada pelo rotor de cauda (Figura 13).

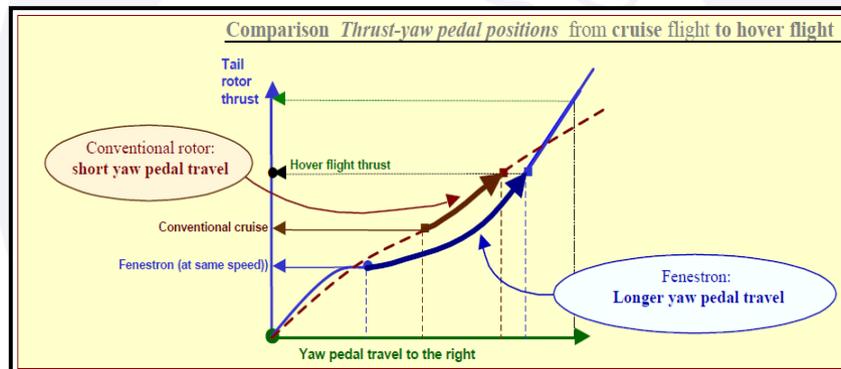
Figura 14 - Comparação entre potência e posição do pedal de guinada, na transição do voo de cruzeiro para o voo pairado. Fonte: Service-Letter 1673-67-04.

- com o *Fenestron*, quando mudar do voo de cruzeiro para o voo pairado, esteja preparado para um movimento significativo do pé para a direita (Figura 14).
- aplicação insuficiente do pedal direito pode resultar em uma rotação da aeronave para esquerda durante a transição para o voo pairado.

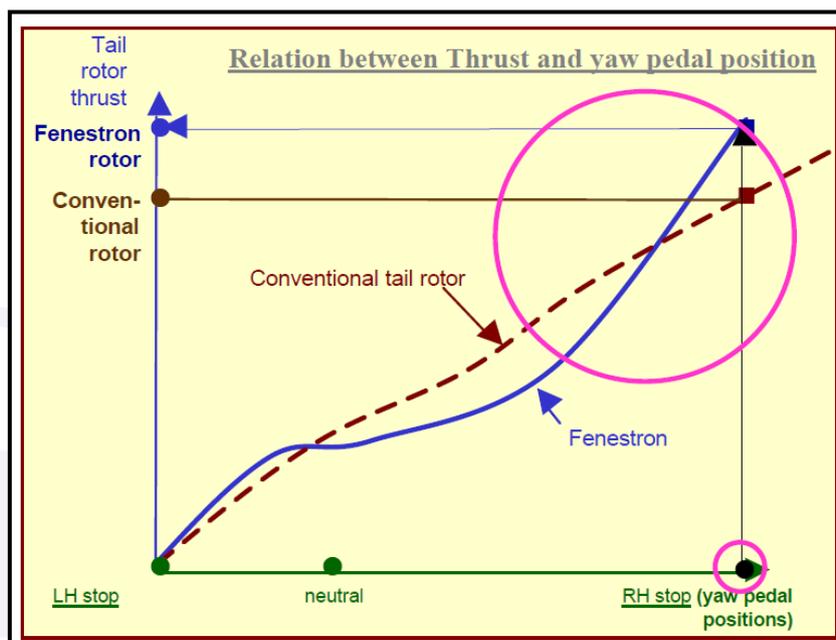
Figura 15 – Comparação entre potência e posição do pedal de guinada, com potência máxima.

- para cessar a rotação para a esquerda, intencional ou não, nunca hesite em comandar o pedal de guinada direito até parar.
- pode-se notar que, perto de interromper a aplicação do pedal de guinada direito, a eficiência do *Fenestron* é muito elevada (inclinação da curva - Figura 15).
