**RELATÓRIO FINAL**  
**A-021/CENIPA/2015**

<b>OCORRÊNCIA:</b>	<b>ACIDENTE</b>
<b>AERONAVE:</b>	<b>PT-LOA</b>
<b>MODELO:</b>	<b>A188</b>
<b>DATA:</b>	<b>07FEV2015</b>

O presente Relatório Final refere-se ao acidente com a aeronave PT-LOA, modelo A188, ocorrido em 07FEV2015, classificado como “[LALT] Operação a baixa altitude”.

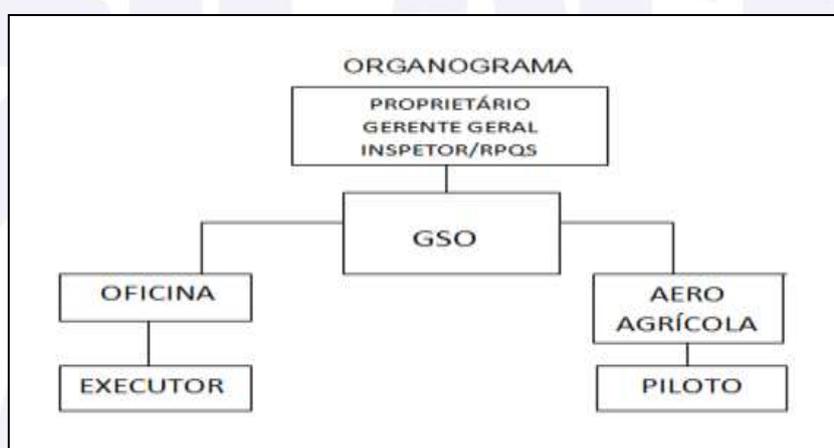
A estrutura organizacional da empresa era bastante simples (Figura 6).

Figura 6 - Organograma da empresa.

O proprietário, além de suas funções gerenciais, atuava em quase todos os seus setores, sendo o inspetor responsável pelos serviços de manutenção e também acumulava a função de Responsável pela Qualidade do Serviço (RPQS).
