**COMANDO DA AERONÁUTICA**  
**CENTRO DE INVESTIGAÇÃO E PREVENÇÃO DE**  
**ACIDENTES AERONÁUTICOS**

**RELATÓRIO FINAL**  
**A-151/CENIPA/2016**

<b>OCORRÊNCIA:</b>	<b>ACIDENTE</b>
<b>AERONAVE:</b>	<b>PR-IDR</b>
<b>MODELO:</b>	<b>AS 350 B3</b>
<b>DATA:</b>	<b>19NOV2016</b>

O presente Relatório Final refere-se ao acidente com a aeronave PR-IDR, modelo AS 350 B3, ocorrido em 19NOV2016, classificado como “[LOC-I] Perda de controle em voo”.

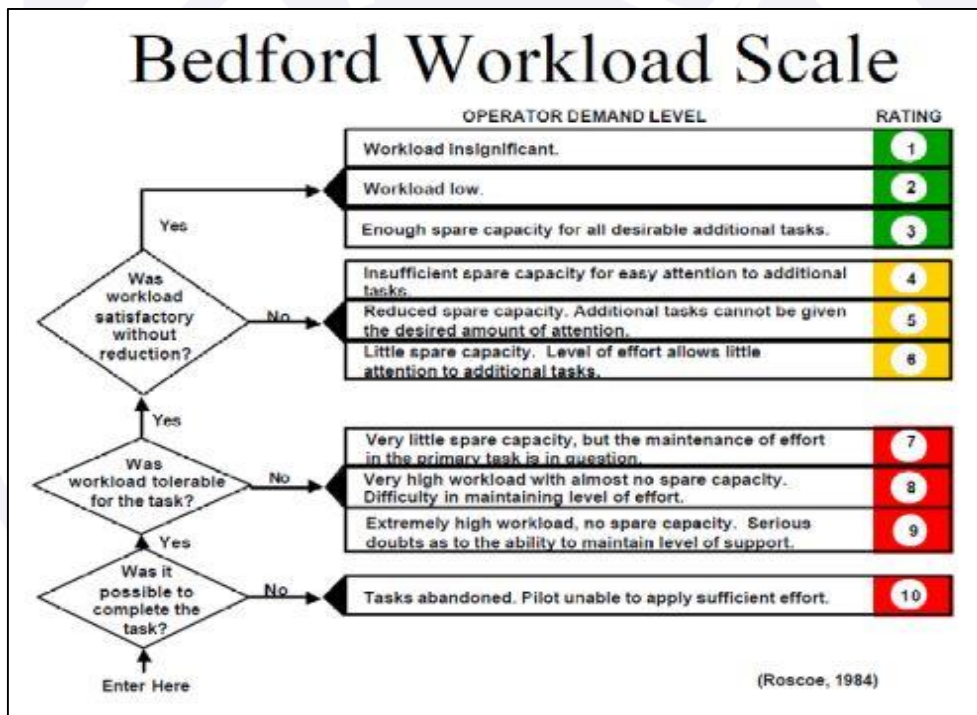
Figura 18 - *Bedford Workload Scale*.

Posteriormente, foi realizado um ponto de ensaio para verificação da carga de trabalho necessária para recuperar o controle do helicóptero após a simulação de falha. Para tanto, foi utilizada, como referência, a *Bedford Workload Scale*, uma escala de classificação amplamente utilizada em voos de ensaio, com a finalidade de identificar a carga de trabalho de um piloto ao desempenhar uma tarefa, atribuindo níveis que variam de 1 (carga de trabalho insignificante) até o nível 10 (piloto incapaz de aplicar o esforço necessário).

Nessa simulação, foram executadas duas voltas completas até o início da recuperação, seguido do abaixamento do coletivo até o mínimo e aplicação do cíclico à frente. Após a manobra, o giro foi estabilizado em 3 segundos, com velocidade próxima de 50 kt, enquanto a aeronave continuava a aumentar a velocidade e a perder altura. Desde o início da pane simulada, até o término da recuperação, com a aeronave nivelada com 80 kt de velocidade, houve uma perda de 1.000 ft de altura.

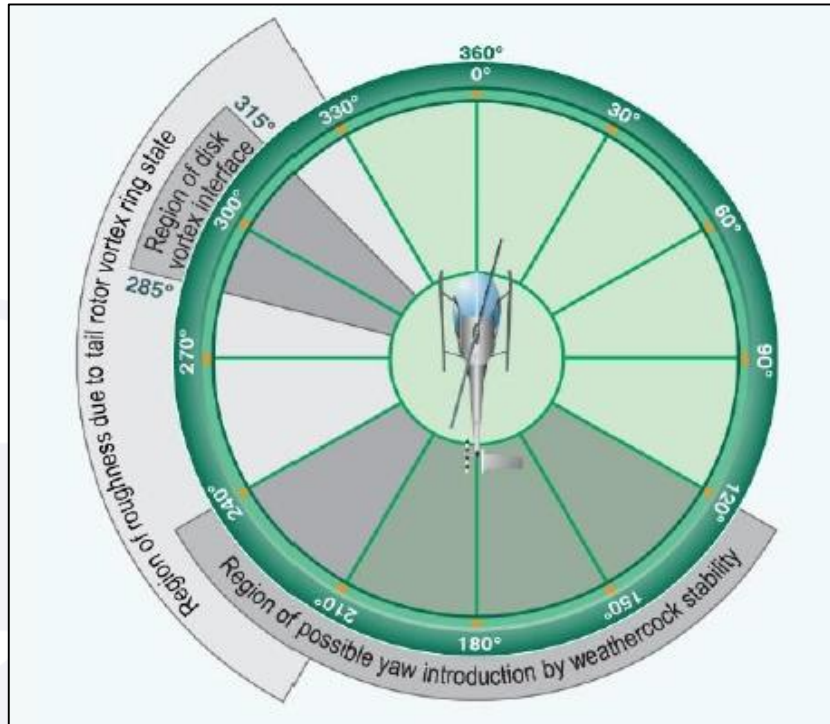
Como demonstrado nas Figuras 19 e 20, as seguintes condições de vento podem favorecer o surgimento da LTE:

- c) ventos de través de  $210^\circ$  a  $330^\circ$  (rotor principal no sentido anti-horário) ou de  $30^\circ$  a  $150^\circ$  (rotor principal no sentido horário) podem resultar no desenvolvimento do anel de vórtice no rotor de cauda, que produzirá um fluxo de ar não uniforme e instável aspirado pelo próprio rotor. A consequência direta é a oscilação do impulso do rotor de cauda, ou seja, a perda de sua eficiência.

Figura 19 - Helicóptero com rotor principal girando no sentido anti-horário. Fonte: adaptado do CENIPA, 2018 apud NTSB, 2017.

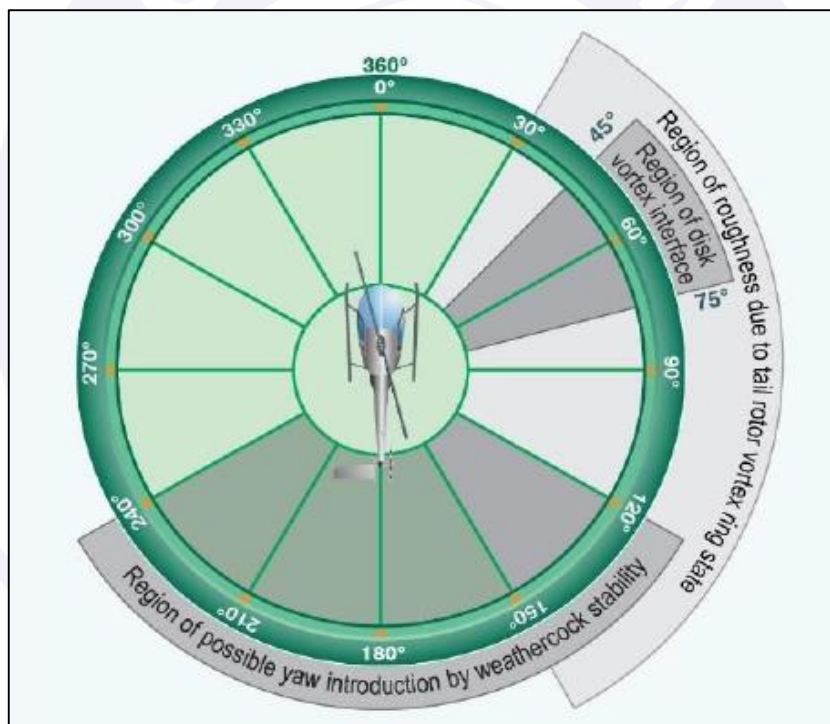
Figura 20 - Helicóptero com rotor principal girando no sentido horário. Fonte: adaptado do CENIPA, 2018 apud NTSB, 2017.
