**COMANDO DA AERONÁUTICA**  
**CENTRO DE INVESTIGAÇÃO E PREVENÇÃO DE**  
**ACIDENTES AERONÁUTICOS**

**RELATÓRIO FINAL**  
**A-049/CENIPA/2016**

<b>OCORRÊNCIA:</b>	<b>ACIDENTE</b>
<b>AERONAVE:</b>	<b>PR-ZRA</b>
<b>MODELO:</b>	<b>CA-9</b>
<b>DATA:</b>	<b>19MAR2016</b>

O presente Relatório Final refere-se ao acidente com a aeronave PR-ZRA, modelo CA-9, ocorrido em 19MAR2016, classificado como “[LOC-I] Perda de controle em voo”.

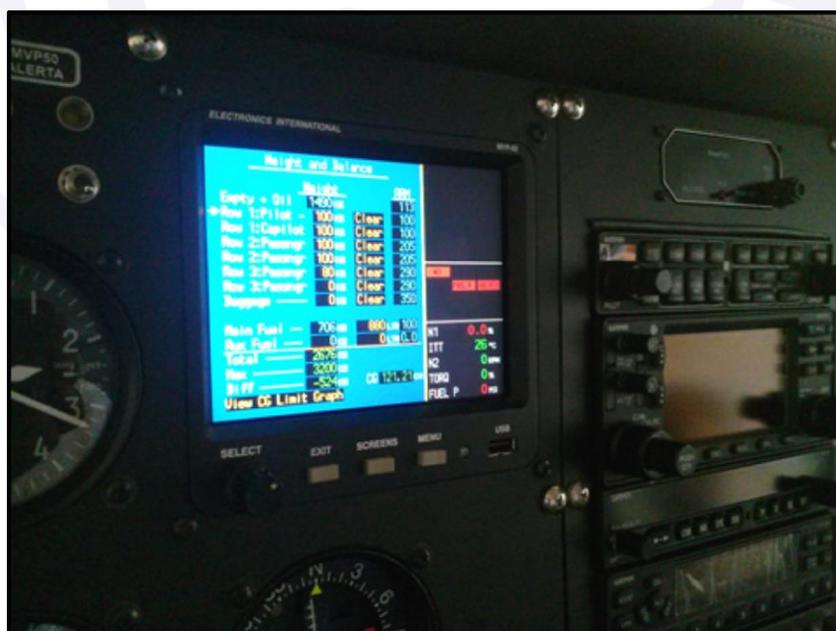
Havia a previsão de um sistema de alerta ao piloto, que forneceria a informação de carregamento inadequado. A partir dos parâmetros de peso e balanceamento inseridos, o visor apresentaria tarja vermelha quando o passeio de CG fosse ultrapassado no PR-ZRA. Não foi possível confirmar se esse sistema (Figura 6) estava sendo utilizado na aeronave.

Figura 6 - Sistema de aviso do carregamento da aeronave, instalado em outro modelo de aeronave do fabricante do Kit.

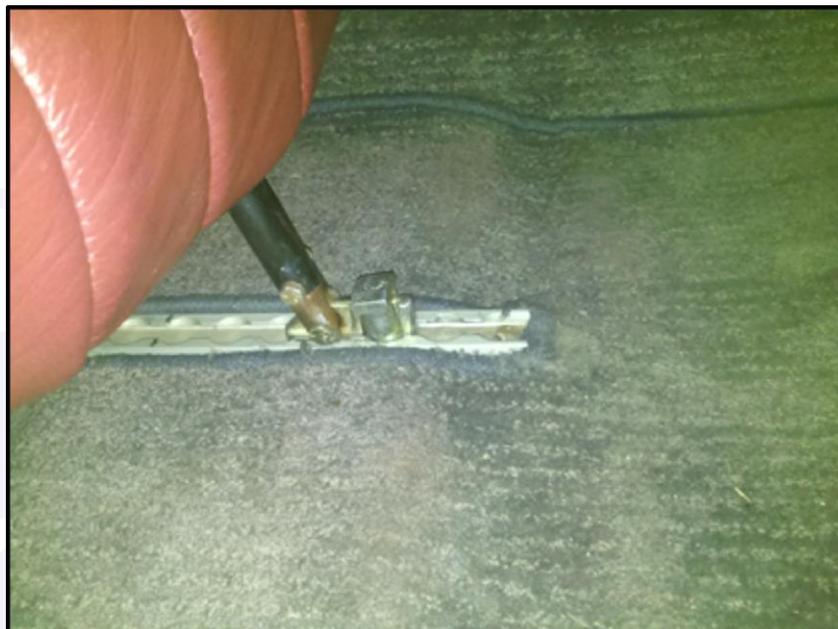
Os assentos eram fixados sobre trilhos, possibilitando maior ou menor espaço entre eles, conforme Figura 7.

Figura 7 - Aspecto de montagem dos assentos no piso da aeronave, em modelo semelhante ao CA-9.
