RELATÓRIO FINAL
A-001/CENIPA/2016

OCORRÊNCIA:	ACIDENTE
AERONAVE:	PP-LMM
MODELO:	C90GTI
DATA:	03JAN2016

O presente Relatório Final refere-se ao acidente com a aeronave PP-LMM, modelo C90GTI, ocorrido em 03JAN2016, classificado como “Voo Controlado contra o Terreno (CFIT)”.

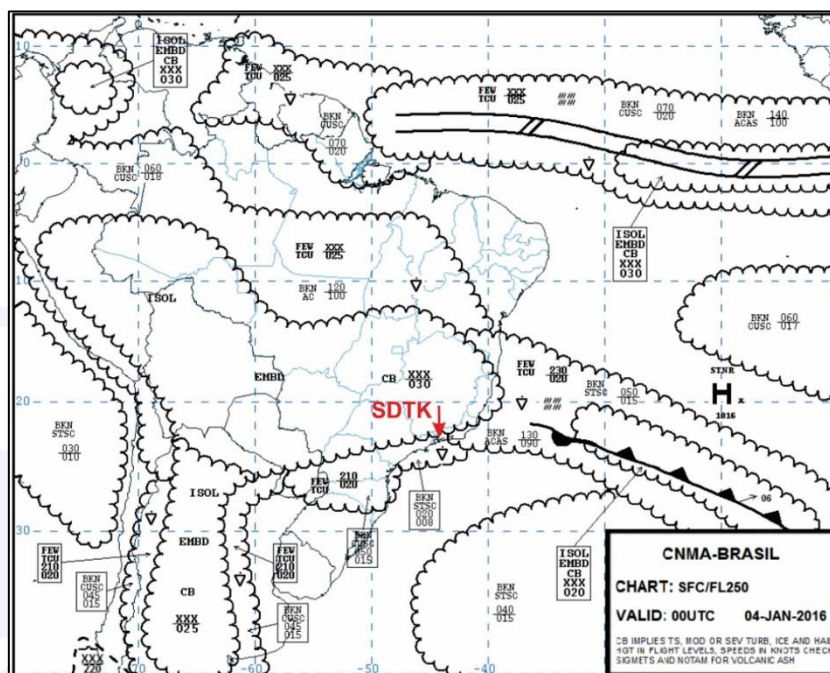
A Carta de Tempo Significativo (SIGWX) gerada às 09h58min (UTC), com validade até às 00h00min (UTC), ilustrava a presença de poucas nuvens *Towering Cumulus* (TCU) com base a 2.000ft e topo no FL210. Havia, ainda, a presença de nuvens *Stratus* (ST) e *Stratocumulus* (SC) com base a 800ft e topo a 2.000ft associadas a pancadas de chuva (Figura 1).

Figura 1 - Carta SIGWX do dia 03JAN2016, com validade até 00h00min (UTC) de 04JAN2016.

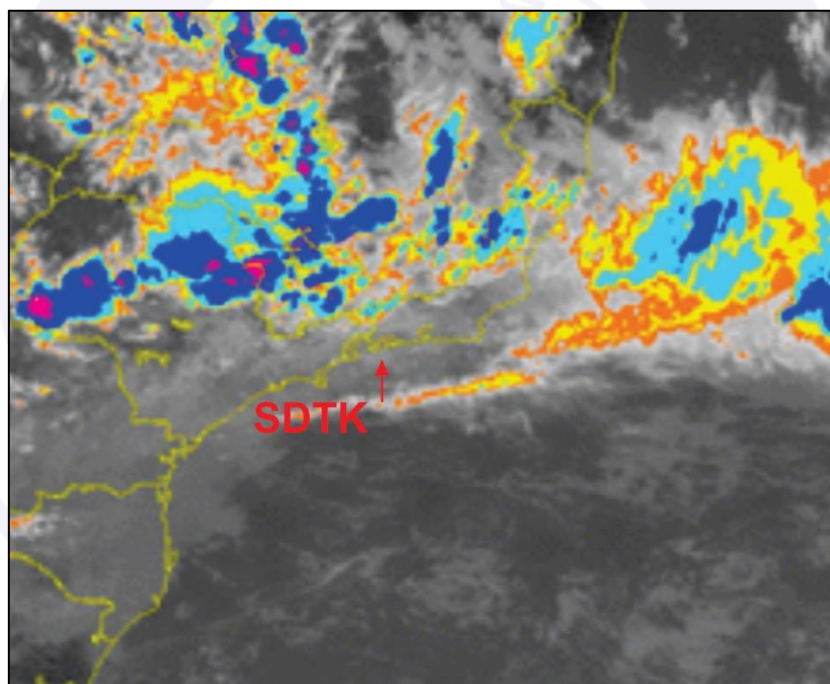
A imagem de satélite das 17h30min (UTC) indicava a presença significativa de nebulosidade na região de Paraty, RJ.

Figura 2 - Imagem de satélite realçada das 17h30min (UTC).

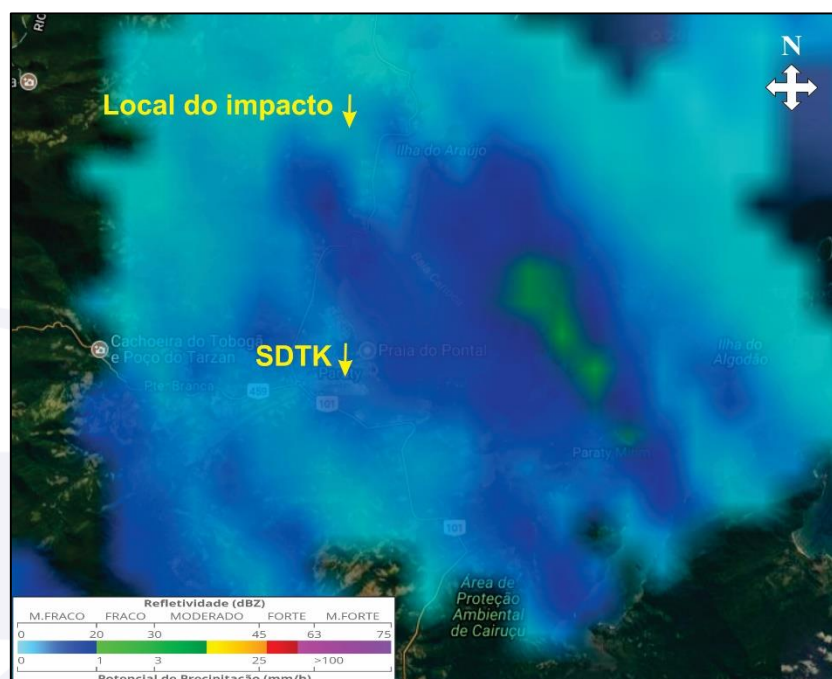
Da mesma forma, as imagens de RADAR do Pico do Couto, RJ, gerada às 17h20min (UTC) mostravam a presença de água precipitável sobre a região de Paraty, RJ, em especial sobre o aeródromo de SDTK e a região do impacto da aeronave PP-LMM (Figura 3).

Figura 3 - Imagem do RADAR meteorológico do Pico do Couto, RJ das 17h20min (UTC).

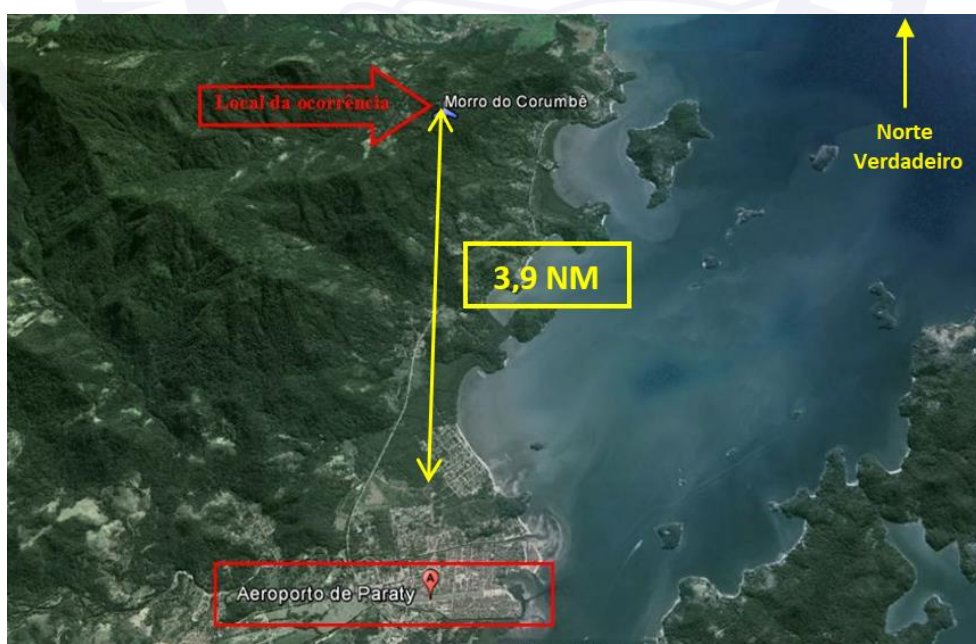
Durante a segunda arremetida, o gravador de voz na cabine registrou o som de breves comentários entre os pilotos sobre a proximidade da aeronave com algumas árvores, seguido de forte ruído e interrupção da gravação.

Figura 7 - Distância da cabeceira 28 até o local do acidente (Google Earth).

Moradores das proximidades do local do acidente informaram que viram a aeronave voando a baixa altura e ouviram, em seguida, um forte estrondo. Algumas horas mais tarde, os moradores encontraram os destroços, que julgaram tratar-se da aeronave e acionaram o Corpo de Bombeiros da cidade.
