COMANDO DA AERONÁUTICA
CENTRO DE INVESTIGAÇÃO E PREVENÇÃO DE
ACIDENTES AERONÁUTICOS

RELATÓRIO FINAL
A-162/CENIPA/2016

OCORRÊNCIA:	ACIDENTE
AERONAVE:	PT-REI
MODELO:	EMB-721D
DATA:	07DEZ2016

O presente Relatório Final refere-se ao acidente com a aeronave PT-REI, modelo EMB-721D, ocorrido em 07DEZ2016, classificado como “[SCF-PP] Falha ou mau funcionamento do motor/Falha do motor em voo”.

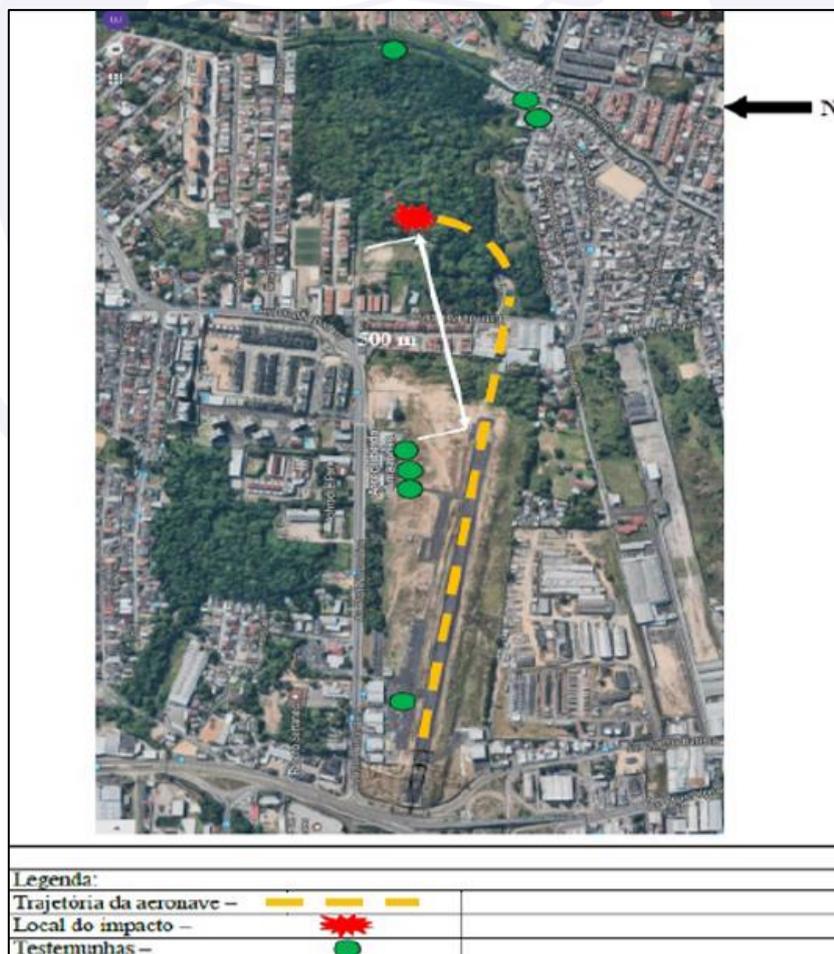
Figura 1 - Croqui do acidente.

Após a decolagem da pista 11 do Aeroclube de Flores (SWFN), a aeronave perdeu altura, entrando em curva à esquerda, caindo em uma área de mata, a 500 metros da cabeceira oposta à da decolagem.

Durante a queda, houve a colisão da aeronave contra a vegetação local (árvores) e, posteriormente, contra o terreno, vindo a capotar. Após a parada total de dorso, pegou fogo e explodiu, ficando completamente destruída.

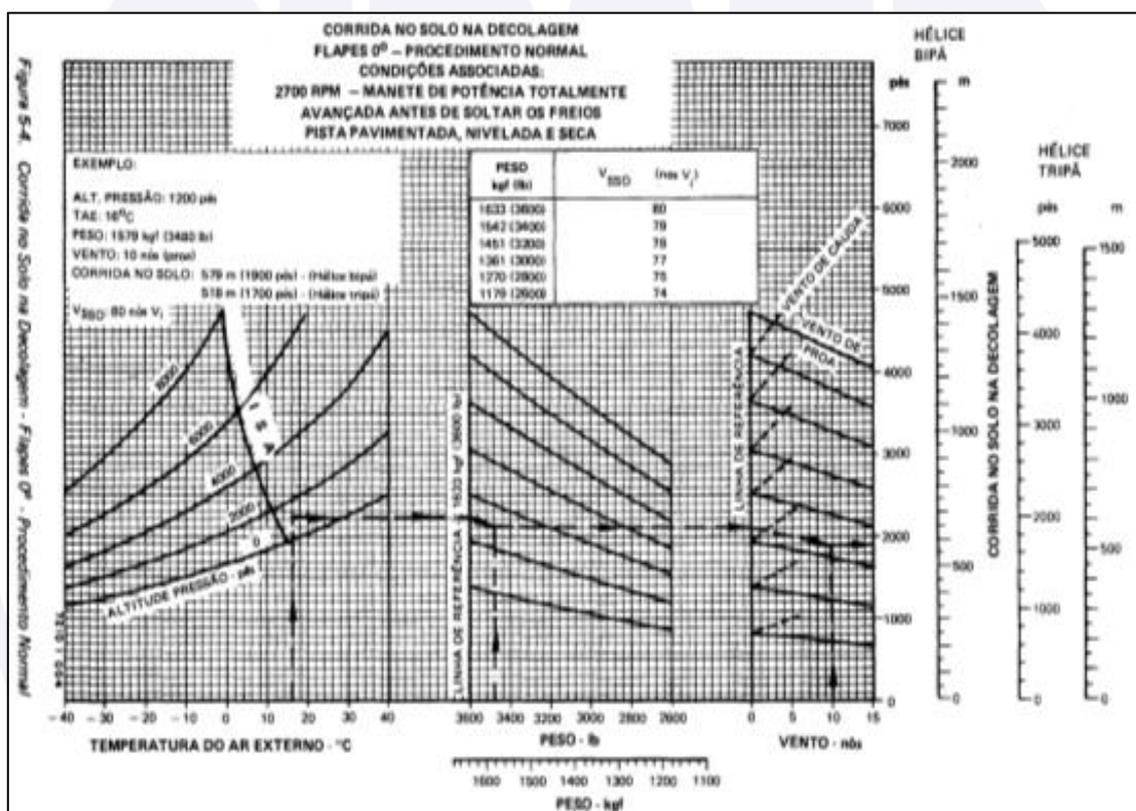
Figura 9 - Gráfico de distância de corrida no solo na decolagem.

Para o cálculo da distância de decolagem, foram utilizados como parâmetros as condições no momento da decolagem e o PMD. Nessa situação a aeronave necessitaria percorrer aproximadamente 650 metros para decolar, de um total de 799 metros disponíveis em SWFN.
