COMANDO DA AERONÁUTICA
CENTRO DE INVESTIGAÇÃO E PREVENÇÃO DE
ACIDENTES AERONÁUTICOS

RELATÓRIO FINAL
A-131/CENIPA/2017

OCORRÊNCIA:	ACIDENTE
AERONAVE:	PR-MPE
MODELO:	208 ANFÍBIO
DATA:	17OUT2017

O presente Relatório Final refere-se ao acidente com a aeronave PR-MPE, modelo 208 Anfíbio, ocorrido em 17OUT2017, classificado como “[ARC] Contato anormal com a pista”.

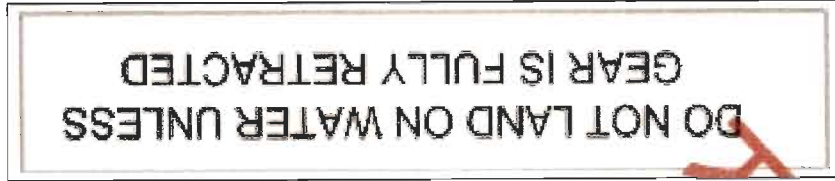
Figura 15 - *Placard de aviso sobre o trem de pouso para pouso na água.*

Esta mesma informação estava presente em forma de um aviso colocado ao lado do painel do piloto automático, de forma clara e visível ao piloto, conforme Figura 15.

Não obstante o *checklist* de operação da aeronave reforçar, por duas vezes, a necessidade de se certificar que o trem de pouso estava na posição em cima e travado, ainda existia um segundo aviso, no painel da aeronave, alertando para a proibição da amerrissagem sem que os trens estivessem recolhidos.

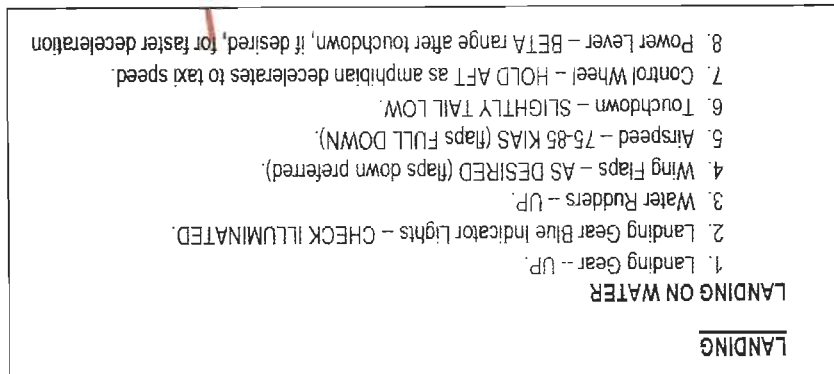
Figura 14 - *Landing - Landing on Water.*

ser checadas pelo piloto. Nas duas verificações, observa-se que o trem de pouso deveria estar na posição em cima e que o acendimento das luzes azuis de indicação de trem de pouso em cima deveriam

O próximo cheque era o *Landing - Landing on Water*, o qual deveria ser realizado durante a aproximação final, antes do toque. Este cheque constava no mesmo suplemento, página 31, conforme Figura 14.

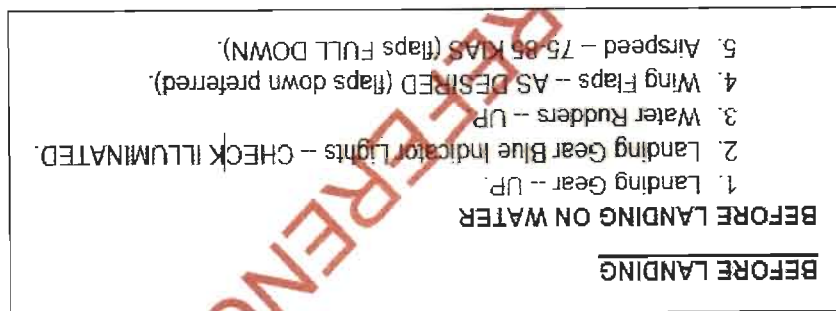
Figura 13 - *Before Landing - Before Landing on Water.*

Para a preparação da aeronave para o pouso na água, o suplemento POHSA1311GL-A-6 indicava que o cheque a ser realizado seria o *Before Landing - Before Landing on Water* (Figura 13).
