**COMANDO DA AERONÁUTICA**  
**CENTRO DE INVESTIGAÇÃO E PREVENÇÃO DE**  
**ACIDENTES AERONÁUTICOS**

**RELATÓRIO FINAL**  
**A-023/CENIPA/2018**

<b>OCORRÊNCIA:</b>	<b>ACIDENTE</b>
<b>AERONAVE:</b>	<b>PT-OQX</b>
<b>MODELO:</b>	<b>PA-25-260</b>
<b>DATA:</b>	<b>09FEV2018</b>

O presente Relatório Final refere-se ao acidente com a aeronave PT-OQX, modelo PA-25-260, ocorrido em 09FEV2018, classificado como “[SCF-PP] Falha ou mau funcionamento do motor | Falha do motor em voo” e “[LOC-I] Perda de controle em voo”.

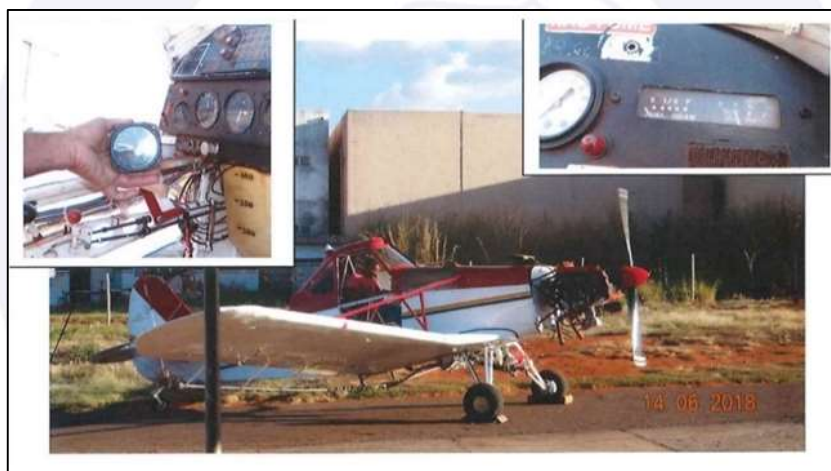
Figura 13 - Aeronave similar ao PT-OQX utilizada para o teste.

O motor da aeronave de teste foi acionado com a sua bomba de combustível e a pressão observada, tanto no manômetro como no painel, foi considerada normal, sem falhas e respondendo normalmente à aceleração.
