**COMANDO DA AERONÁUTICA**  
**CENTRO DE INVESTIGAÇÃO E PREVENÇÃO DE**  
**ACIDENTES AERONÁUTICOS**

**RELATÓRIO FINAL SIMPLIFICADO**

DADOS DA OCORRÊNCIA				
DATA - HORA	INVESTIGAÇÃO	SUMA N°		
08AGO2019 - 20:40 (UTC)	SERIPA II	IG-118/CENIPA/2019		
CLASSIFICAÇÃO	TIPO(S)	SUBTIPO(S)		
INCIDENTE GRAVE	[SCF-NP] FALHA OU MAU FUNCIONAMENTO DE SISTEMA/COMPONENTE	COM PARA-BRISAS / JANELA / PORTA		
LOCALIDADE	MUNICÍPIO	UF	COORDENADAS	
TMA SBXE	TERESINA	PI	05°52'04"S	043°20'06"W

DADOS DA AERONAVE		
MATRÍCULA	FABRICANTE	MODELO
PT-LSO	BEECHCRAFT	C-90
OPERADOR	REGISTRO	OPERAÇÃO
PARTICULAR	TPP	PRIVADA

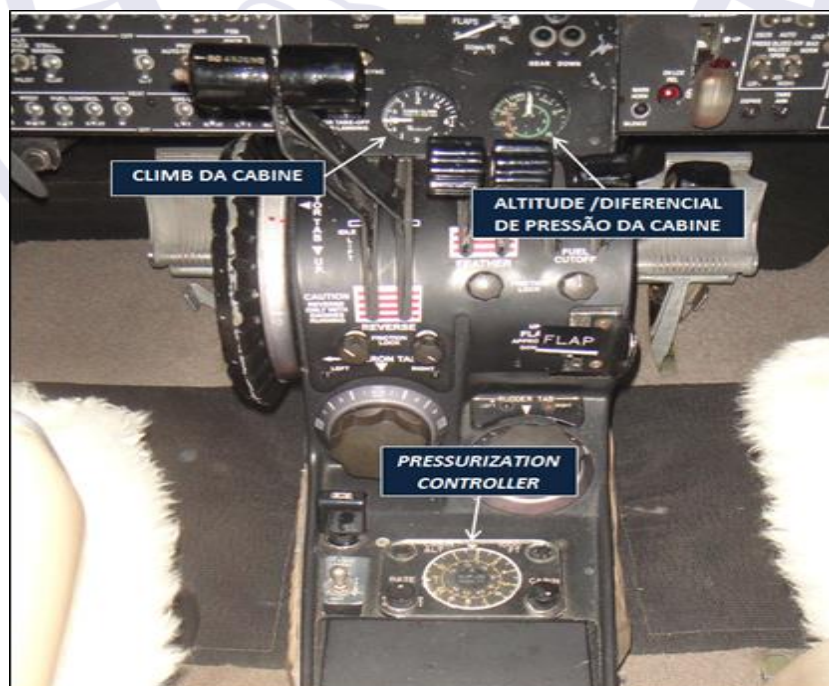
No momento da ruptura da janela, a aeronave voava a uma altitude de 17.000ft e sua cabine estava ajustada para uma altitude pressão de aproximadamente 4.900ft, operando em seu diferencial de pressão máximo (Figura 3).

Os Instrumentos de Monitoramento, a altitude/pressão da cabine (escala externa) e o diferencial de cabine (escala interna), eram continuamente indicados pelo altímetro da cabine. Do lado esquerdo do altímetro da cabine, estava localizado o indicador de velocidade vertical (*CABIN CLIMB*), que indicava continuamente a razão na qual a altitude pressão da cabine estava ocorrendo (Figura 4).

Figura 4 - Controlador de pressurização e instrumentos do sistema de pressurização.

Quando a aeronave atingia a altitude selecionada no *Pressurization Controller*, a *Out Flow Valve* passava a manter a pressão diferencial máxima da cabine (diferença de pressão interna da cabine x pressão externa da cabine, delimitada pelo limite estrutural determinado pelo fabricante da aeronave). O diferencial máximo da cabine, segundo o Manual de Manutenção, era de  $4,6 \pm 0,1$  PSI.
