**COMANDO DA AERONÁUTICA**  
**CENTRO DE INVESTIGAÇÃO E PREVENÇÃO DE**  
**ACIDENTES AERONÁUTICOS**

**RELATÓRIO FINAL**  
**A-065/CENIPA/2019**

<b>OCORRÊNCIA:</b>	<b>ACIDENTE</b>
<b>AERONAVE:</b>	<b>PP-MMG</b>
<b>MODELO:</b>	<b>AS 350 B3</b>
<b>DATA:</b>	<b>24ABR2019</b>

O presente Relatório Final refere-se ao acidente com a aeronave PP-MMG, modelo AS 350 B3, ocorrido em 24ABR2019, classificado como “[LOC-I] Perda de controle em voo”.

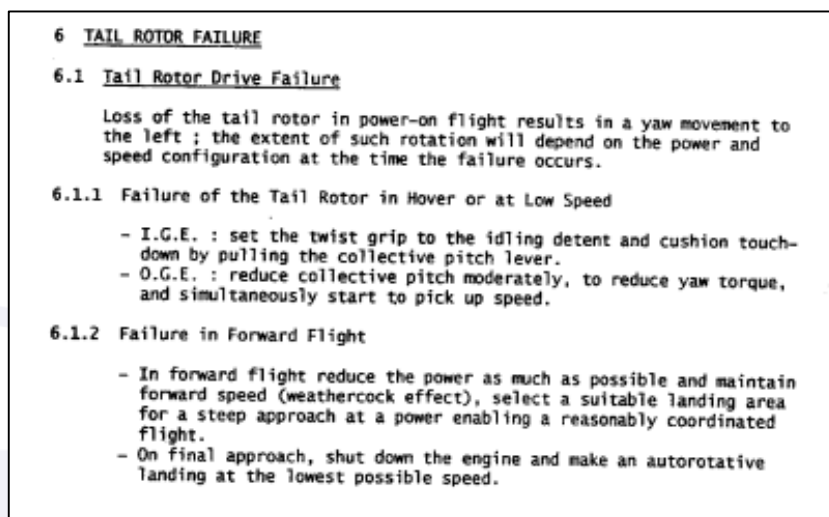
O item 6 *Tail Rotor Failure*, da Seção 3.1 - *Emergency Procedures*, do *Flight Manual* do AS 350 B3 registrava que uma falha do rotor de cauda em voo com potência resultaria em uma guinada para a esquerda, e que a velocidade do giro dependeria da potência e da velocidade no momento do evento (Figura 2).

Figura 2 - Falha do rotor de cauda. Fonte: *Flight Manual AS 350 B3*.

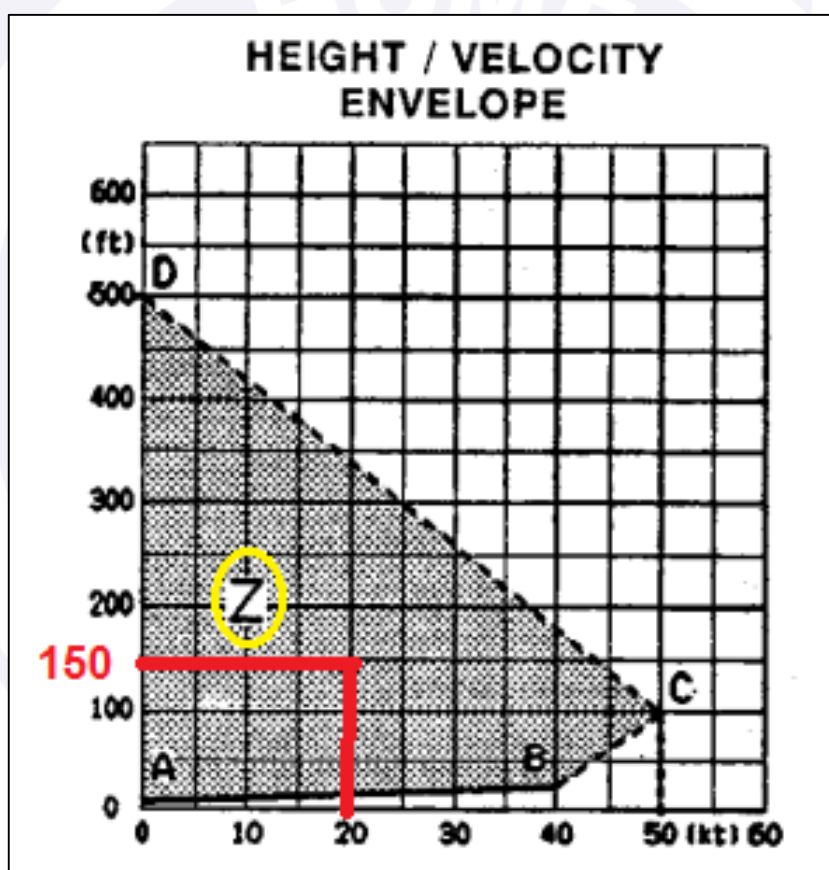
O item 4 *Airspeed-Height Envelope*, da Seção 5 - *Regulatory Performance Data* do AS 350 B3, estabelecia que a condução do voo na zona Z, delimitada pelos pontos A, B, C e D, deveria ser evitada (Figura 3).

Figura 3 - Envelope Altura/Velocidade. Fonte: *Flight Manual AS 350 B3*.

O gráfico da Figura 3, também conhecido como “Curva do Homem Morto”, refere-se à relação entre velocidade e altura na qual, em caso de uma pane do motor, o voo em autorrotação garantiria um pouso seguro, caso o voo estivesse sendo conduzido fora da Zona Z.

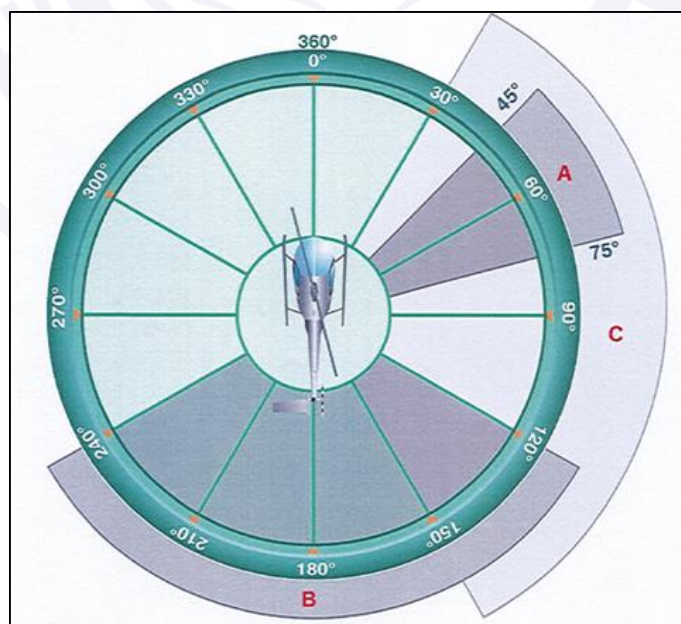
Ventos relativos de  $45^\circ$  a  $75^\circ$  (setor frontal direito) a velocidades de cerca de 10 a 30 kt podem induzir vórtices do rotor principal em direção ao rotor de cauda (Figura 10, letra "A"). Em consequência, o rotor de cauda pode operar em um ambiente extremamente turbulento, produzindo uma redução de tração à medida que entra na área do vórtice do disco do rotor principal.

Ventos de cauda de  $120^\circ$  a  $240^\circ$  tipicamente causam um aumento na carga de trabalho do piloto (Figura 10, letra "B"). Dada a influência do vento relativo na fuselagem e na deriva vertical, os ventos de cauda atuam como um acelerador na taxa de guinada, exigindo uma ação corretiva no pedal para contrariar a tendência da aeronave de se alinhar com o vento. Um atraso nessa correção ou no controle da taxa de guinada desejada pode dar início a um giro acelerado no eixo vertical.

Figura 10 - LTE para helicóptero com Sentido Horário do Rotor Principal. Fonte: CENIPA, 2018 apud NTSB, 2017.

Região A: Interferência de vórtice do disco do rotor principal em direção ao rotor de cauda (vento relativo entre 45° a 75°);

Ventos relativos de 30° a 150° (setor direito) podem ocasionar o desenvolvimento do estado de anéis de vórtice do rotor de cauda (Figura 10, letra “C”). Uma vez que o rotor de cauda impulsiona o fluxo de ar da esquerda para a direita (perspectiva de visão superior da aeronave), ventos laterais do setor direito se opõem a este movimento da massa de ar imposto pelo rotor de cauda. Assim, podem-se desenvolver condições para a formação do estado de anéis de vórtice, causando um fluxo não uniforme e instável no rotor de cauda, com conseqüente oscilação da tração deste rotor e desvios em guinada do helicóptero.

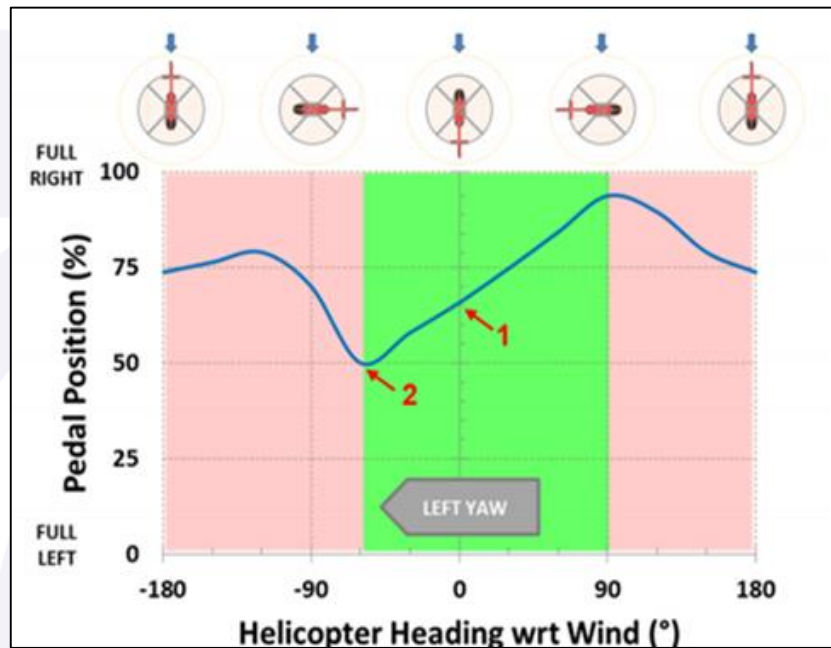
Para a descrição do fenômeno, utilizou-se um gráfico do *Safety Information Notice* nº 3297-S-00, que aborda a curva de posição do pedal, em função da direção de incidência do vento relativo do helicóptero, em uma condição estabilizada de pairado. Para cada combinação de peso, altitude, temperatura e velocidade do vento há uma curva correspondente (Figura 11).

Figura 11 - Posição Estabilizada de Pedal em Função do Vento Relativo. Fonte: *Airbus Helicopters*.

Com referência a um helicóptero com rotação do rotor principal no sentido horário, a manutenção de um pairado com vento relativo de 0° (número 1 da Figura 11, vento alinhado com a proa do helicóptero) requer a aplicação de cerca de 65% de pedal, ou seja, com pedal um pouco mais próximo do batente de pedal direito (parte superior do gráfico) do que do batente esquerdo (parte inferior do gráfico).

Além disso, a área verde da Figura 11 corresponde ao intervalo de direção do vento em que o helicóptero é estável em guinada. Neste intervalo, se houver uma rajada de vento alterando a proa do helicóptero de 0° para -10° sem nenhuma entrada de comando no pedal (eixo x para a esquerda sem variação no eixo y), a porcentagem do pedal irá se situar em uma posição acima da curva (helicóptero da proa Norte para a proa 350°, o que equivale a uma proa do helicóptero -10° em relação à direção do vento, mantendo a posição do pedal que existia com proa de vento relativo de 0°). Em resposta (pedal direito acima do

A área vermelha da Figura 11 representa uma região de instabilidade em guinada. Quando o helicóptero é deslocado de sua posição estabilizada, ele se afasta ainda mais daquela posição inicial. Esta instabilidade em guinada nas regiões de vento de cauda é frequentemente reconhecida pelos pilotos de helicóptero, gerando aumento de carga de trabalho para o controle de guinada, principalmente em baixas velocidades, quando as derivas verticais e a fuselagem pouco influenciam na manutenção de proa.

O limite inferior da faixa estável (proa do helicóptero de cerca de -60° em relação a direção do vento) está indicado como número 2 na Figura 11. A partir deste ponto (-60°), a diminuição de proa relativa do helicóptero está ligada à região instável em guinada (área vermelha esquerda do gráfico). Neste ponto de inflexão (número 2 da Figura 11), quando um pedal esquerdo é aplicado (de 50% de posição de pedal para 45%), a posição de pedal situa-se abaixo do ponto mais baixo da curva do pedal. Isso significa que ocorrerá um giro de nariz para esquerda, sem, contudo, atingir um ponto estabilizado de proa relativa.
