**COMANDO DA AERONÁUTICA**  
**CENTRO DE INVESTIGAÇÃO E PREVENÇÃO DE**  
**ACIDENTES AERONÁUTICOS**

**RELATÓRIO FINAL SIMPLIFICADO**

DADOS DA OCORRÊNCIA					
DATA - HORA		INVESTIGAÇÃO		SUMA N°	
25FEV2020 - 14:50 (UTC)		SERIPA IV		A-028/CENIPA/2020	
CLASSIFICAÇÃO		TIPO(S)		SUBTIPO(S)	
ACIDENTE		[FUEL] COMBUSTÍVEL		PANE SECA	
LOCALIDADE		MUNICÍPIO		UF	COORDENADAS
PRAIA DO TOMBO		GUARUJÁ		SP	24°01'07"S   46°16'27"W

DADOS DA AERONAVE		
MATRÍCULA	FABRICANTE	MODELO
PP-DXR	CESSNA AIRCRAFT	170A
OPERADOR		REGISTRO
VISUAL PROPAGANDA AÉREA LTDA. - EPP		SAE-AP
		OPERAÇÃO
		SAE

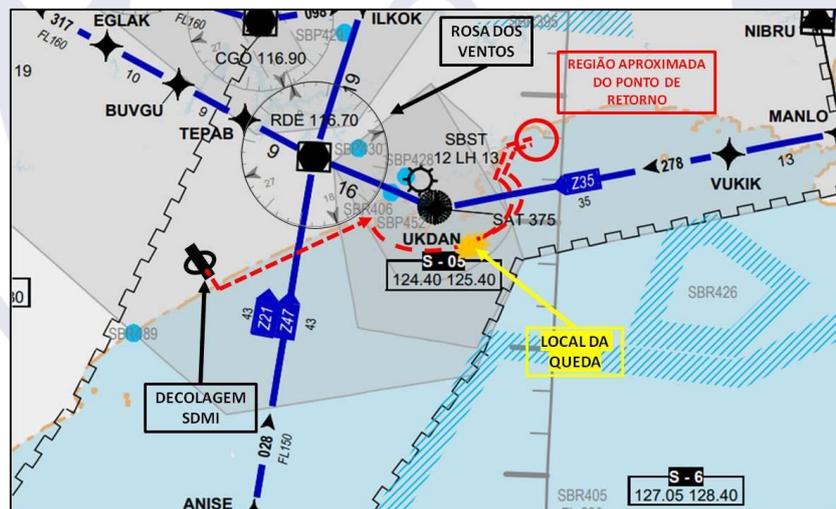
Figura 1 - Rota do voo e local do acidente.

A Figura 1 mostra o trajeto pretendido, de onde pode-se inferir uma direção média (magnética) da rota de ida em direção à nordeste e de retorno em direção à sudoeste.

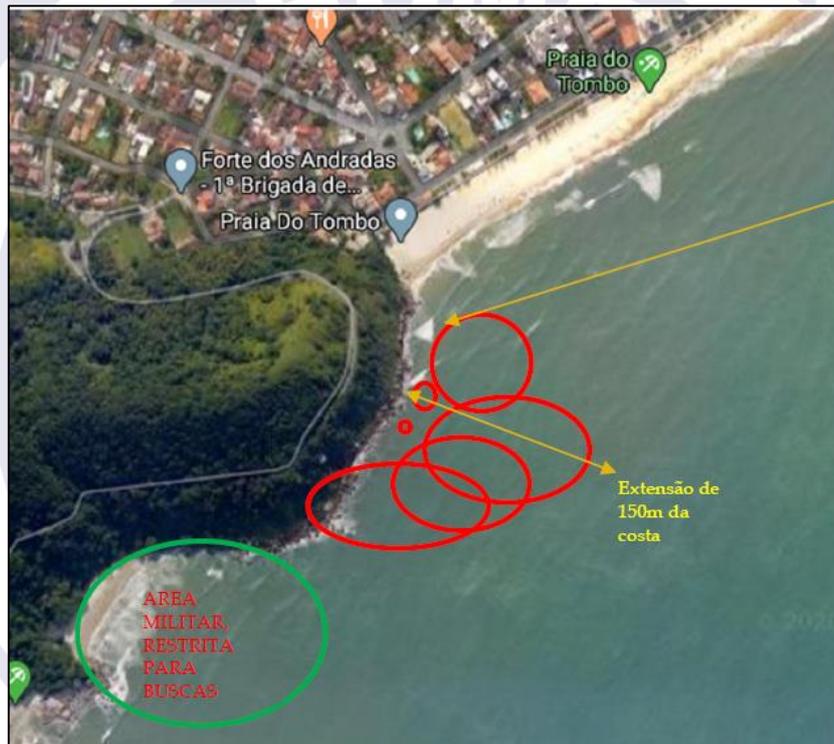
Figura 2 - Áreas de busca da aeronave.

De acordo com o relatório da empresa contratada, foram utilizados sonares e outras técnicas de localização na área da amerissagem (Figura 2). Apesar das condições climáticas e marítimas terem se estabilizado, em função das fortes correntes de maré, a aeronave se deslocou do local inicial da imersão e não foi encontrada, tendo as buscas se encerrado no dia 15MAR2020.

Dessa maneira, não houve a possibilidade da realização de nenhum tipo de análise e testes nos destroços, no motor e nos sistemas da aeronave.
