COMANDO DA AERONÁUTICA
CENTRO DE INVESTIGAÇÃO E PREVENÇÃO DE
ACIDENTES AERONÁUTICOS

RELATÓRIO FINAL
IG-071/CENIPA/2020

OCORRÊNCIA:	INCIDENTE GRAVE
AERONAVE:	PR-FPM
MODELO:	EC-120B
DATA:	27MAIO2020

O presente Relatório Final refere-se ao incidente grave com a aeronave PR-FPM, modelo EC-120B, ocorrido em 27MAIO2020, classificado como “[LOC-I] Perda de controle em voo”.

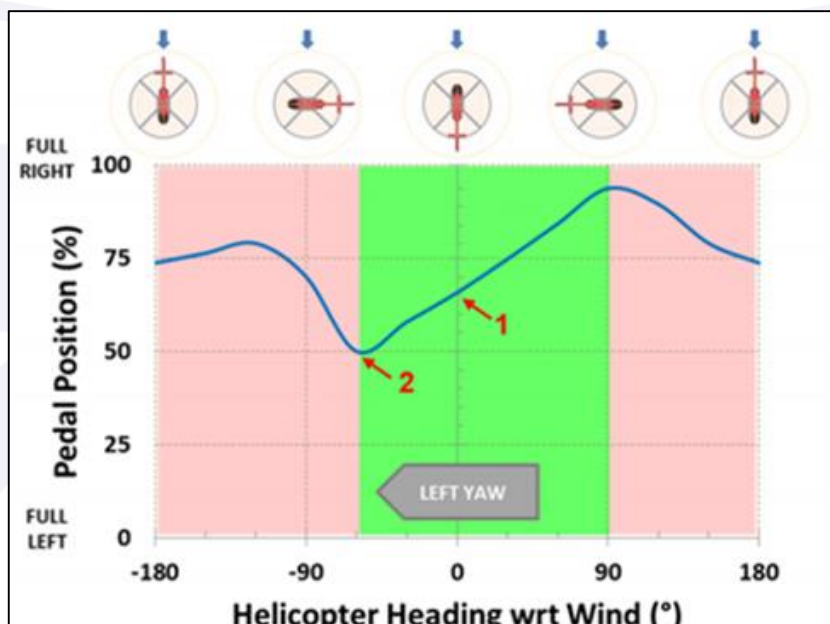
Figura 3 - Posição Estabilizada de Pedal em Função do Vento Relativo.

Com referência a um helicóptero com rotação do rotor principal no sentido horário, a manutenção de um pairado com vento relativo de 0° (número 1 da Figura 3, vento alinhado com a proa do helicóptero) requer a aplicação de cerca de 65% de pedal, ou seja, com pedal um pouco mais próximo do batente de pedal direito (parte superior do gráfico) do que do batente esquerdo (parte inferior do gráfico).

Além disso, a área verde da Figura 3 corresponde ao intervalo de direção do vento em que o helicóptero é estável em guinada. Neste intervalo, se houver uma rajada de vento alterando a proa do helicóptero de 0° para -10° sem nenhuma entrada de comando no pedal (eixo x para a esquerda sem variação no eixo y), a porcentagem do pedal irá se situar em uma posição acima da curva (helicóptero da proa Norte para a proa 350° , o que equivale a uma proa do helicóptero -10° em relação à direção do vento, mantendo a posição do pedal que existia com proa de vento relativo de 0°). Em resposta (pedal direito acima do necessário para esta nova posição), o helicóptero guina para a direita até cruzar a curva em uma posição estabilizada para a posição de pedal selecionada, o que acontece na proa inicial 0° . Portanto, ao se afastar da posição estabilizada, é gerado um movimento de retorno a esta posição.

A área vermelha da Figura 3 representa uma área de instabilidade em guinada. Quando o helicóptero é deslocado de sua posição estabilizada, ele se afasta ainda mais daquela posição inicial. Esta instabilidade em guinada nas regiões de vento de cauda é frequentemente reconhecida pelos pilotos de helicóptero, gerando aumento de carga de trabalho para o controle de guinada, principalmente em baixas velocidades, quando as derivas verticais e a fuselagem pouco influenciam na manutenção de proa

O limite inferior da faixa estável (proa do helicóptero de cerca de -60° em relação a direção do vento) está indicado como número 2 na Figura 3. A partir deste ponto (-60°), a diminuição de proa relativa do helicóptero está ligada à região instável em guinada (área vermelha esquerda do gráfico). Neste ponto de inflexão (número 2 da Figura 3), quando um pedal esquerdo é aplicado (de 50% de posição de pedal para 45%), a posição de pedal situa-se abaixo do ponto mais baixo da curva do pedal. Isso significa que ocorrerá um giro de nariz para esquerda, sem, contudo, atingir um ponto estabilizado de proa relativa.
