COMANDO DA AERONÁUTICA
CENTRO DE INVESTIGAÇÃO E PREVENÇÃO DE
ACIDENTES AERONÁUTICOS

RELATÓRIO FINAL SIMPLIFICADO

DADOS DA OCORRÊNCIA						
DATA - HORA		INVESTIGAÇÃO		SUMA Nº		
05MAIO2020 - 20:45 (UTC)		SERIPA II		IG-062/CENIPA/2020		
CLASSIFICAÇÃO		TIPO(S)		SUBTIPO(S)		
INCIDENTE GRAVE		[SCF-NP] FALHA OU MAU FUNCIONAMENTO DE SISTEMA/COMPONENTE		COM TREM DE POUSO		
LOCALIDADE		MUNICÍPIO		UF	COORDENADAS	
AERÓDROMO PINTO MARTINS (SBFZ)		FORTALEZA		CE	03°46'33"S	038°31'56"W

DADOS DA AERONAVE							
MATRÍCULA		FABRICANTE			MODELO		
PT-WOF		BEECH AIRCRAFT			B200		
OPERADOR				REGISTRO		OPERAÇÃO	
CASA CIVIL - GOVERNO DO ESTADO DO CEARÁ				ADE		OUTROS

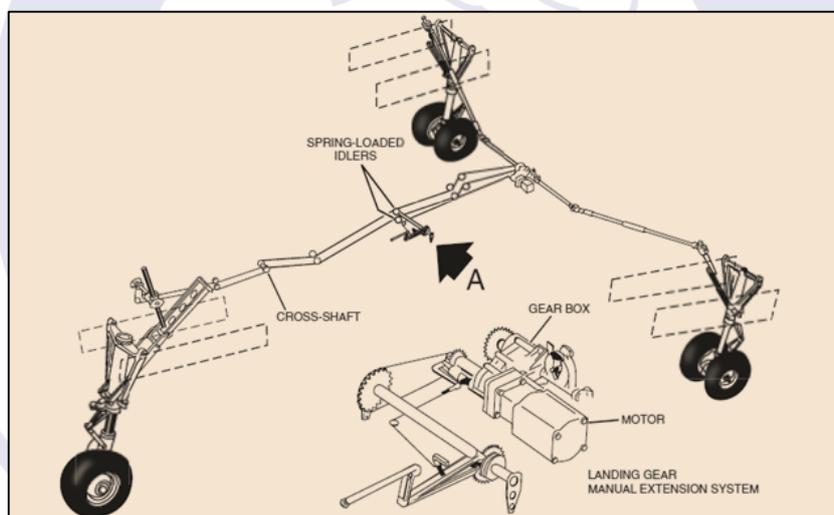
Figura 2 - Diagrama do sistema completo do trem de pouso mecânico do B200.

O motor elétrico era acionado pelo piloto por meio do *switch* do trem de pouso (*landing gear control handle*) e movia uma caixa de engrenagens (*gear box*) que, por sua vez, movimentava os atuadores tipo rosca sem fim (*actuator nut*), por intermédio de tubos de torque instalados em arranjo duplo (um para cada lado), para os trens de pouso principais esquerdo e direito. Os atuadores movimentavam o sistema de retração e extensão de cada perna do trem de pouso principal (Figura 2).

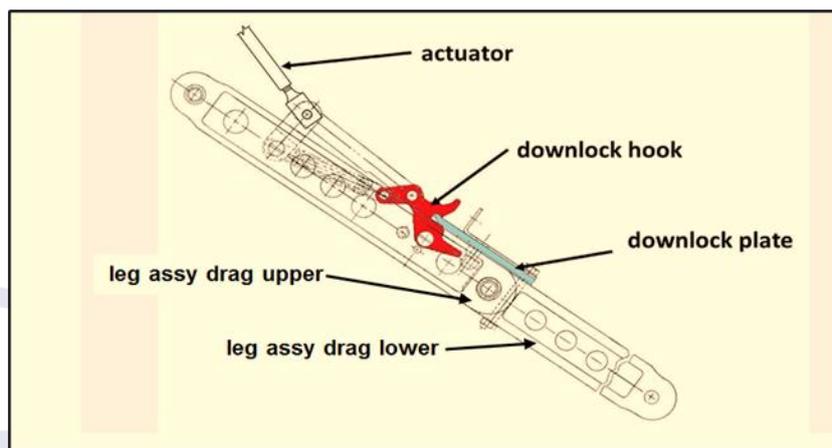
Figura 3 - Vista parcial do sistema do trem de pouso do B200, com destaque para o *downlock hook* travado no *downlock plate*.

Quando o atuador era estendido, o conjunto das pernas de arrasto (*legs assydrag upper/leg draglower*) se desdobrava, fazendo com que a trava (*downlock hook*) girasse e engatasse na extremidade da placa de travamento (*downlock plate*), conforme ilustrado na Figura 3.

O movimento acima descrito, além de gerar um ângulo negativo nas pernas de arrasto, provocava uma acomodação da trava (*downlock hook*) na placa de travamento (*downlock plate*), permitindo que o conjunto atuasse como um componente rígido do conjunto do trem de pouso (travando o trem de pouso embaixo). Além disso, também proporcionava o acionamento do interruptor que, por meio do sistema elétrico, energizava a luz verde indicativa de “trem travado embaixo”, conforme Figura 4.

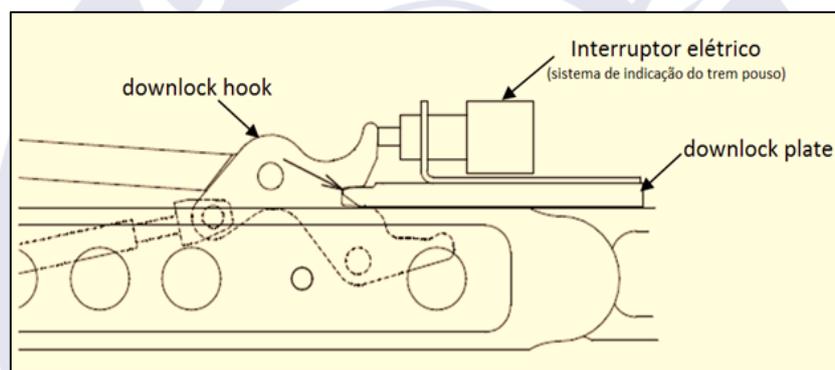
Figura 4 - Acionamento do interruptor elétrico por meio do *Downlock hook*.

Foi realizada uma inspeção no sistema de retração e extensão do trem de pouso principal direito, a partir da caixa de engrenagens até o *actuator nut*, incluindo o interruptor, sem que qualquer dano que justificasse o mau funcionamento fosse constatado.
