**COMANDO DA AERONÁUTICA**  
**CENTRO DE INVESTIGAÇÃO E PREVENÇÃO DE**  
**ACIDENTES AERONÁUTICOS**

**RELATÓRIO FINAL**  
**A-041/CENIPA/2023**

<b>OCORRÊNCIA:</b>	<b>ACIDENTE</b>
<b>AERONAVE:</b>	<b>PS-JCB</b>
<b>MODELO:</b>	<b>AT-402B</b>
<b>DATA:</b>	<b>03MAR2023</b>

O presente Relatório Final refere-se ao acidente com a aeronave PS-JCB, modelo AT-402B, ocorrido em 03MAR2023, tipificado como “[UIMC] IMC não intencional e [LOC-I] Perda de controle em voo”.

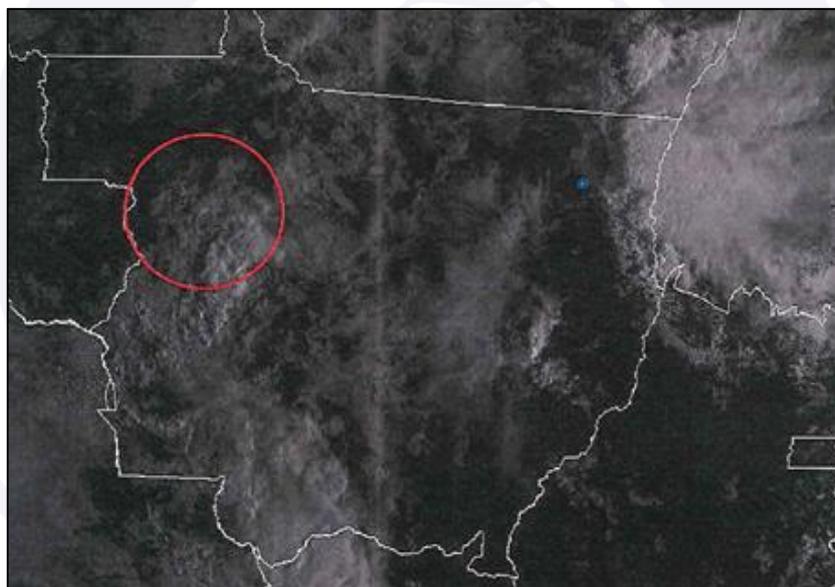
Assim, com base na imagem do satélite GOES-16, canal visível, de 03MAR2023, das 11h10min (UTC), obtida na Rede de Meteorologia do Comando da Aeronáutica (REDEMET), inferiu-se que, na região do acidente, em destaque na Figura 2, havia a possibilidade de restrição de visibilidade por névoa e nebulosidade baixa, do tipo *Stratus - Stratuscumulus*, com base entre 400 e 600 ft. Havia também a possibilidade de pancadas de chuva, ocasionalmente fortes, devido à presença de nebulosidade do tipo *Towering Cumulus* (TCU - cumulus encastelados).

Figura 2 - Imagem do satélite GOES - 16. Fonte: REDEMET.

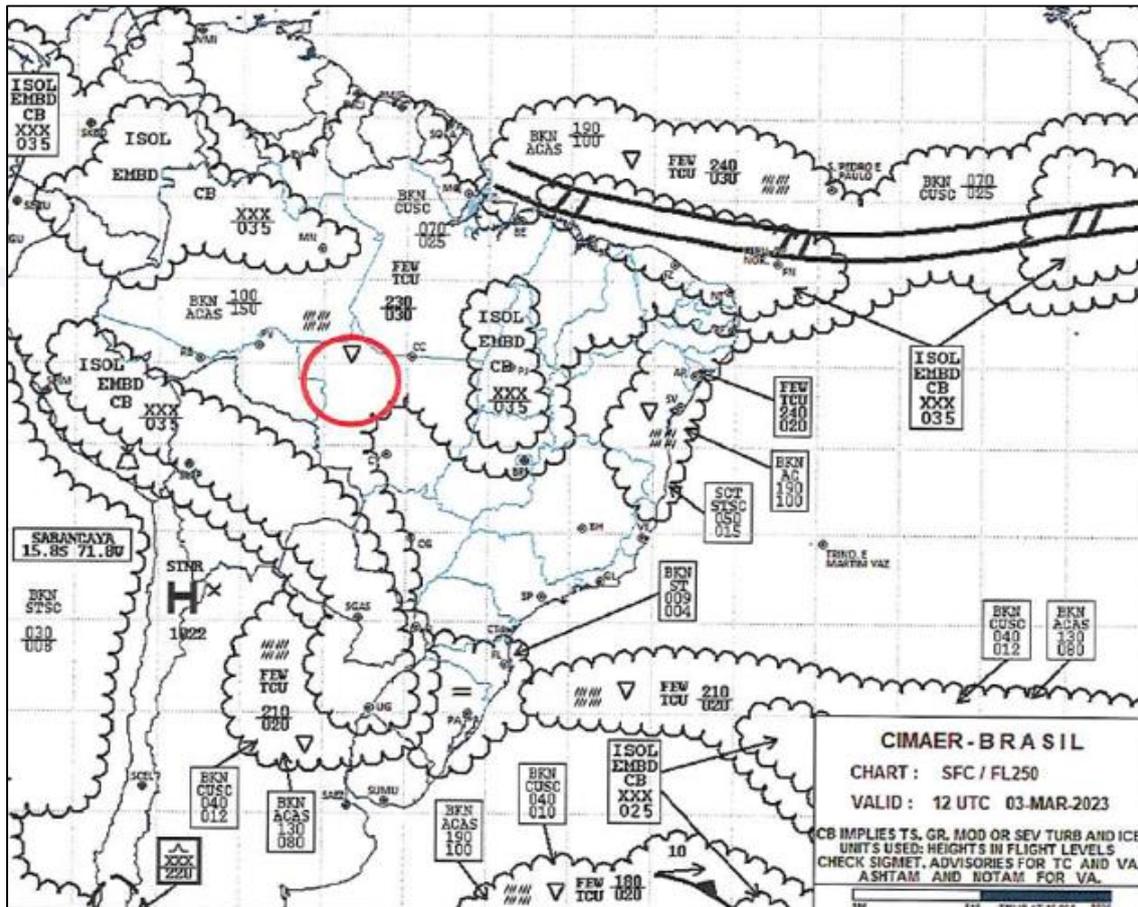
A carta *Significant Weather* (SIGWX - tempo significativo) da superfície ao FL250, confeccionada pelo Centro Integrado de Meteorologia da Aeronáutica (CIMAER) e disponibilizada no site da REDEMET, com validade entre 09h00min e 15h00min (UTC), de 03MAR2023, previa, para a região analisada, céu nublado a 2.500 ft, céu nublado a 10.000 ft, poucas nuvens TCU, com base a 3.000 ft e topo a 23.000 ft, áreas extensas de precipitação e pancadas de chuva (Figura 3).

Figura 3 - Carta SIGWX das 12h00min (UTC), de 03MAR2023. Fonte: REDEMET.
