II RELATÓRIO ANUAL DE SEGURANÇA DE BARRAGENS DE MINERAÇÃO

2020

Brasília – DF
ANM
2021

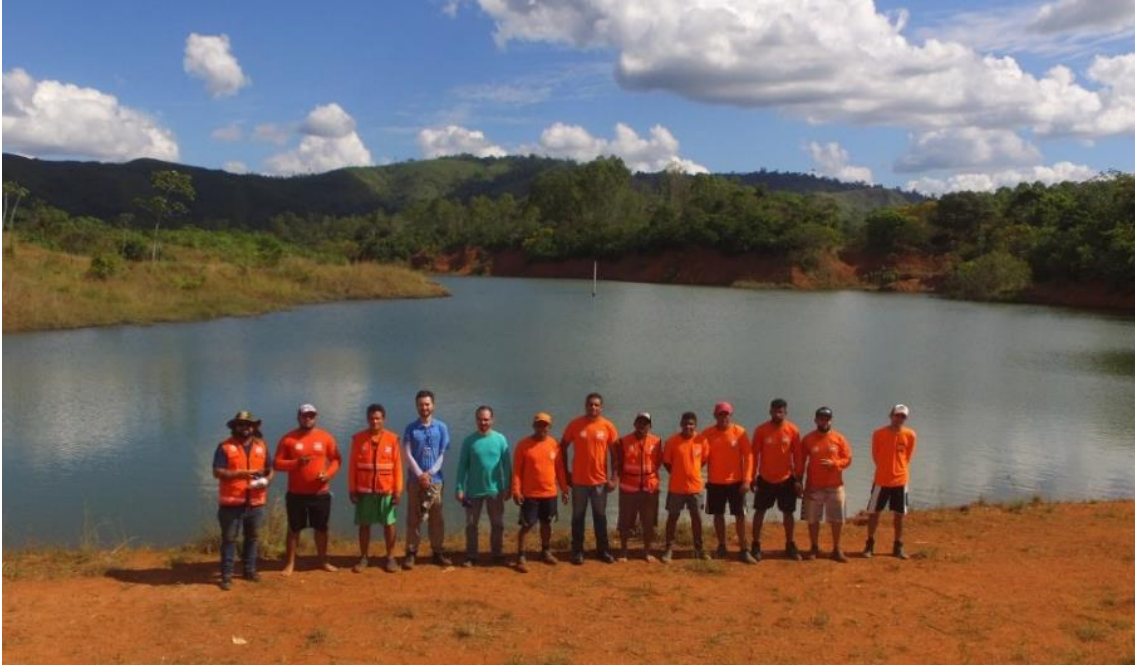
Figura 11: equipes da ANM e da defesa civil de Parauapebas.

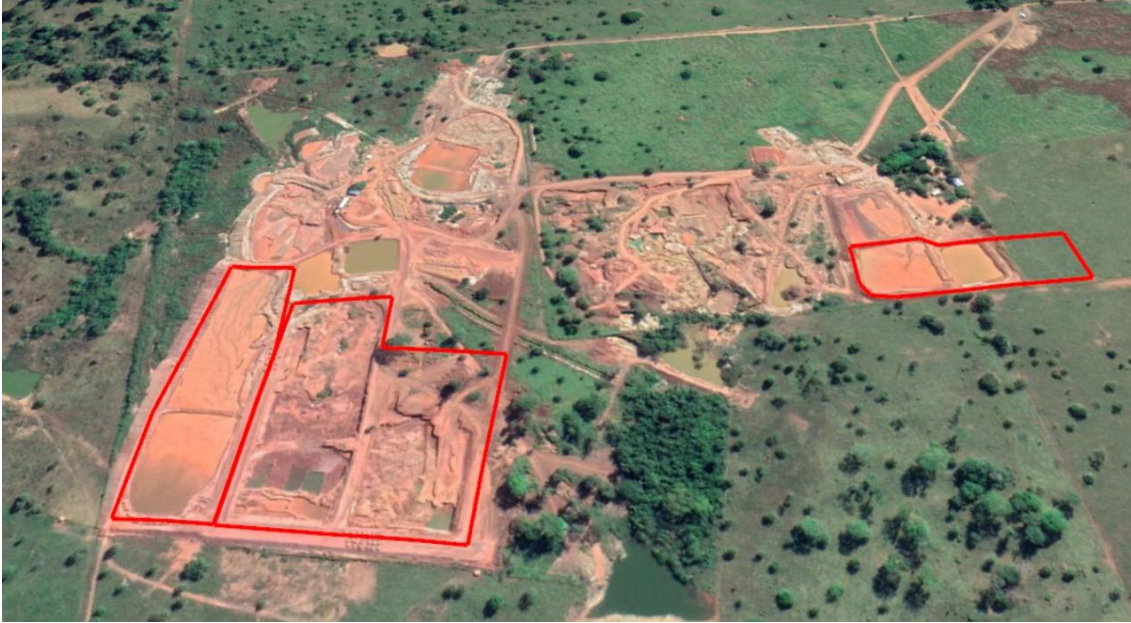
Além das barragens em nível 1 de emergência, outra barragem denominada Elvo 1 classificada com categoria de risco alta, localizada no mesmo empreendimento, também apresentou anomalias sendo vistoriada pela equipe de fiscais. Ao final desta ação todas as 3 estruturas foram interditadas.

Figura 12: vista geral das barragens, destacadas da esquerda para a direita: Elvo 1, Campos e Berion.
