RELATÓRIO DE INVESTIGAÇÃO DE INCIDENTE

Superintendência de Distribuição e
Logística (SDL)

anp
Agência Nacional
do Petróleo,
Gás Natural e Biocombustíveis

Maio/2024

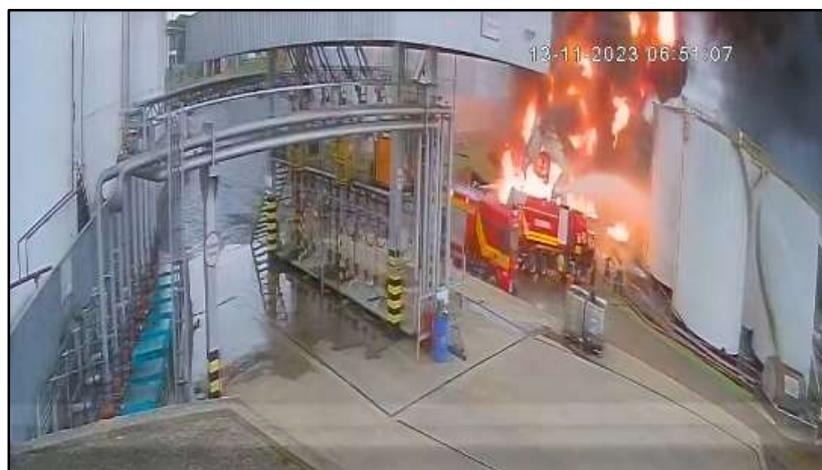
Figura 6 – Início do combate pelo Corpo de Bombeiros
(Fonte: Câmera 8 do sistema de monitoramento interno da instalação).

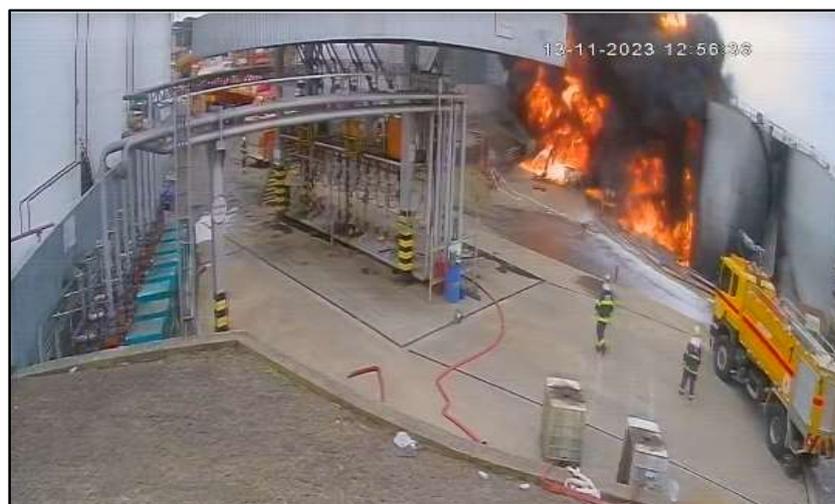
Figura 7– Chegada do apoio da brigada de incêndio do aeroporto de Chapecó
(Fonte: Câmera 8 do sistema de monitoramento interno da instalação)

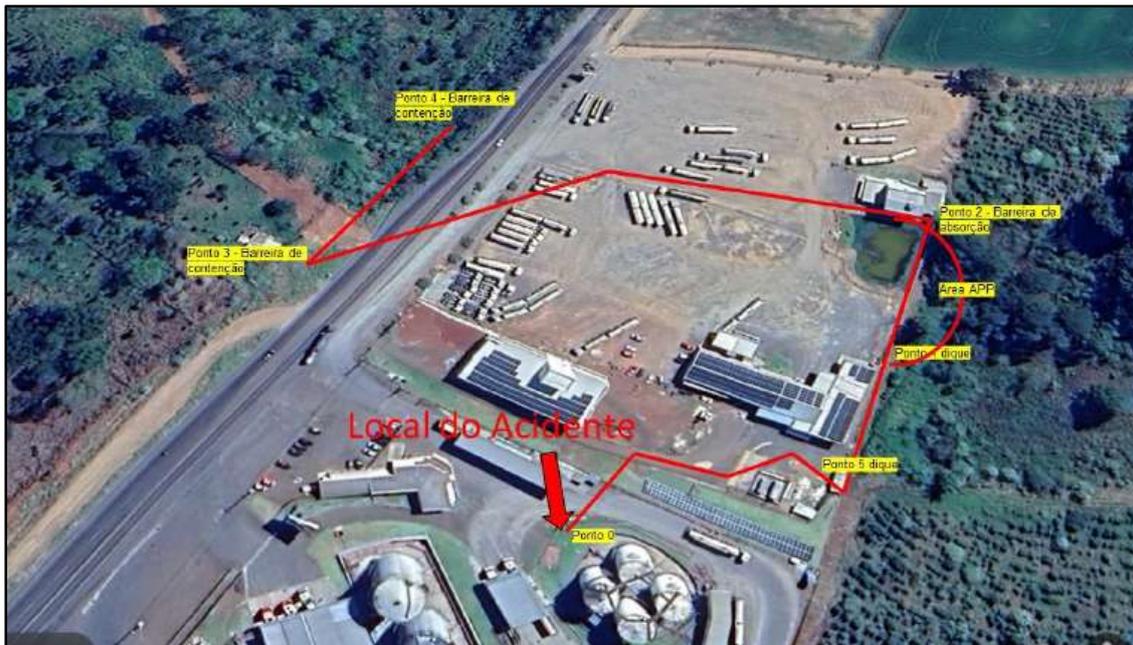
Figura 13 – Pontos de contenção e área de atuação da empresa CETRIC Emergencial
(Fonte: Relatório nº 11.2023/226 da empresa CETRIC EMERGENCIAL)

De acordo com a figura 13, mostrada acima, os pontos de intervenção da empresa CETRIC EMERGENCIAL são claramente identificados. Em face da gravidade do incidente, conforme verificado no local e analisado por meio de documentos, a atuação dessa empresa foi de importância fundamental para conter os danos ambientais nas proximidades das instalações.

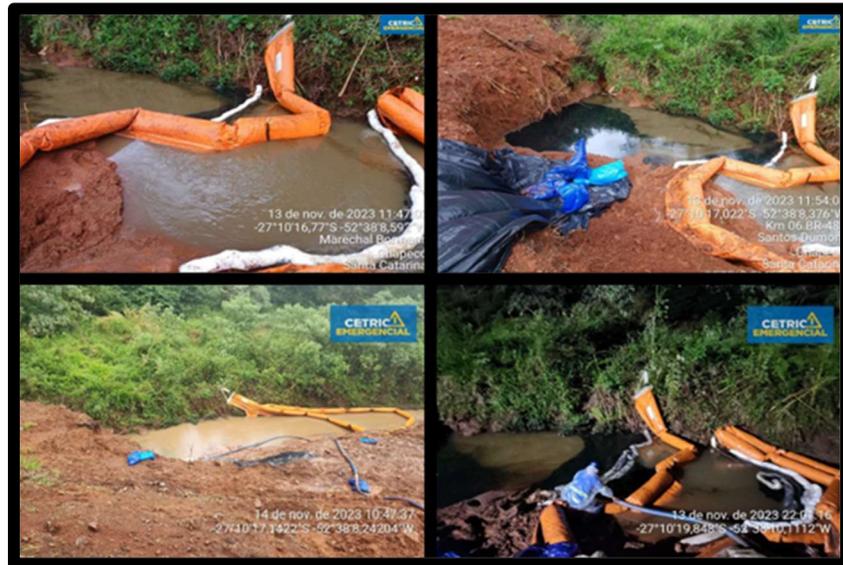
Figura 14 – Barreiras de contenção e de absorção
(Fonte: Relatório nº 11.2023/226 da empresa CETRIC EMERGENCIAL)

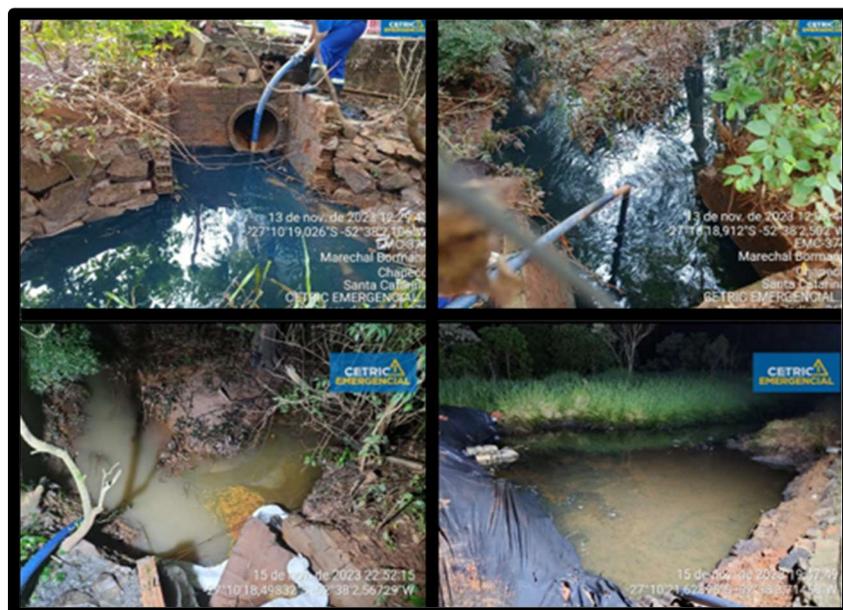
Figura 15 – Sucção de resíduos contaminados
(Fonte: Relatório nº 11.2023/226 da empresa CETRIC EMERGENCIAL)

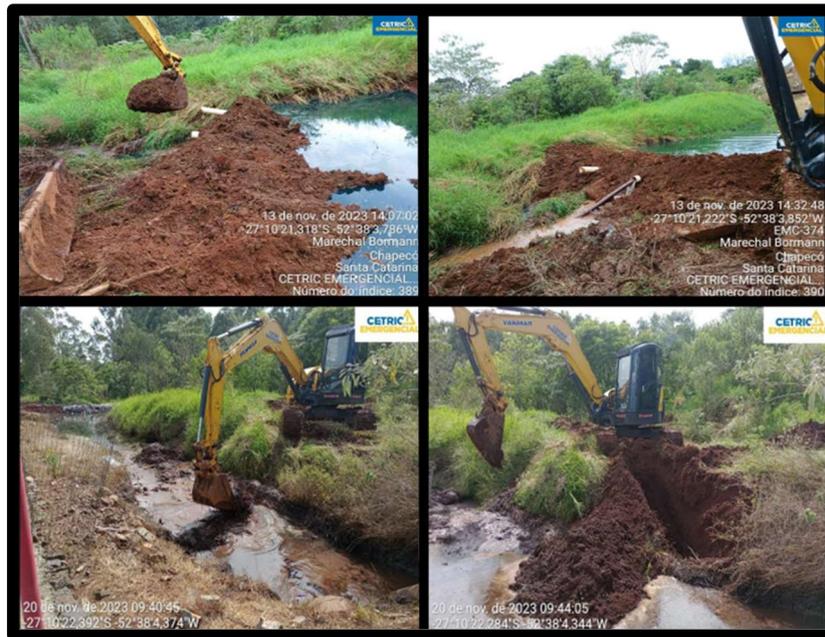
Figura 16 – Construção de diques de contenção
(Fonte: Relatório nº 11.2023/226 da empresa CETRIC EMERGENCIAL)
