RELATÓRIO DE  
INVESTIGAÇÃO DE INCIDENTE  
NA PLANTA PRODUTORA DE  
ETANOL DA EMPRESA DENUSA  
DESTILARIA NOVA UNIÃO S.A.

Superintendência de Produção de  
Combustíveis

**EXPLOSÃO SEGUIDA DE INCÊNDIO EM PRÉ-  
EVAPORADOR NA PLANTA PRODUTORA DE  
ETANOL DA EMPRESA DENUSA DESTILARIA  
NOVA UNIÃO S.A.**

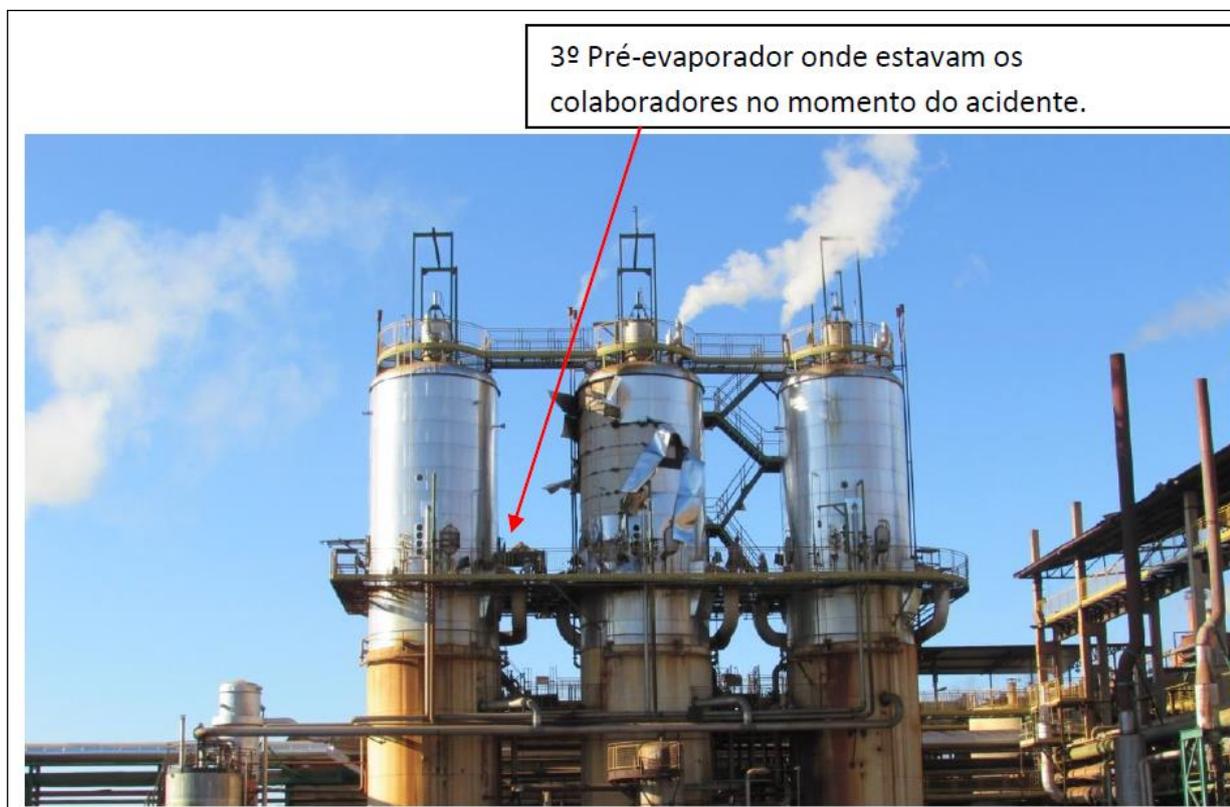
**Foto 1:** Vista dos 3 pré-evaporadores das instalações industriais da planta produtora de etanol da Denusa.

Por fim, em um momento que se estimou ter ocorrido por volta de 07:30 da manhã, houve um estrondo seguido de um deslocamento de ar, o qual atingiu os colaboradores (foto 1).

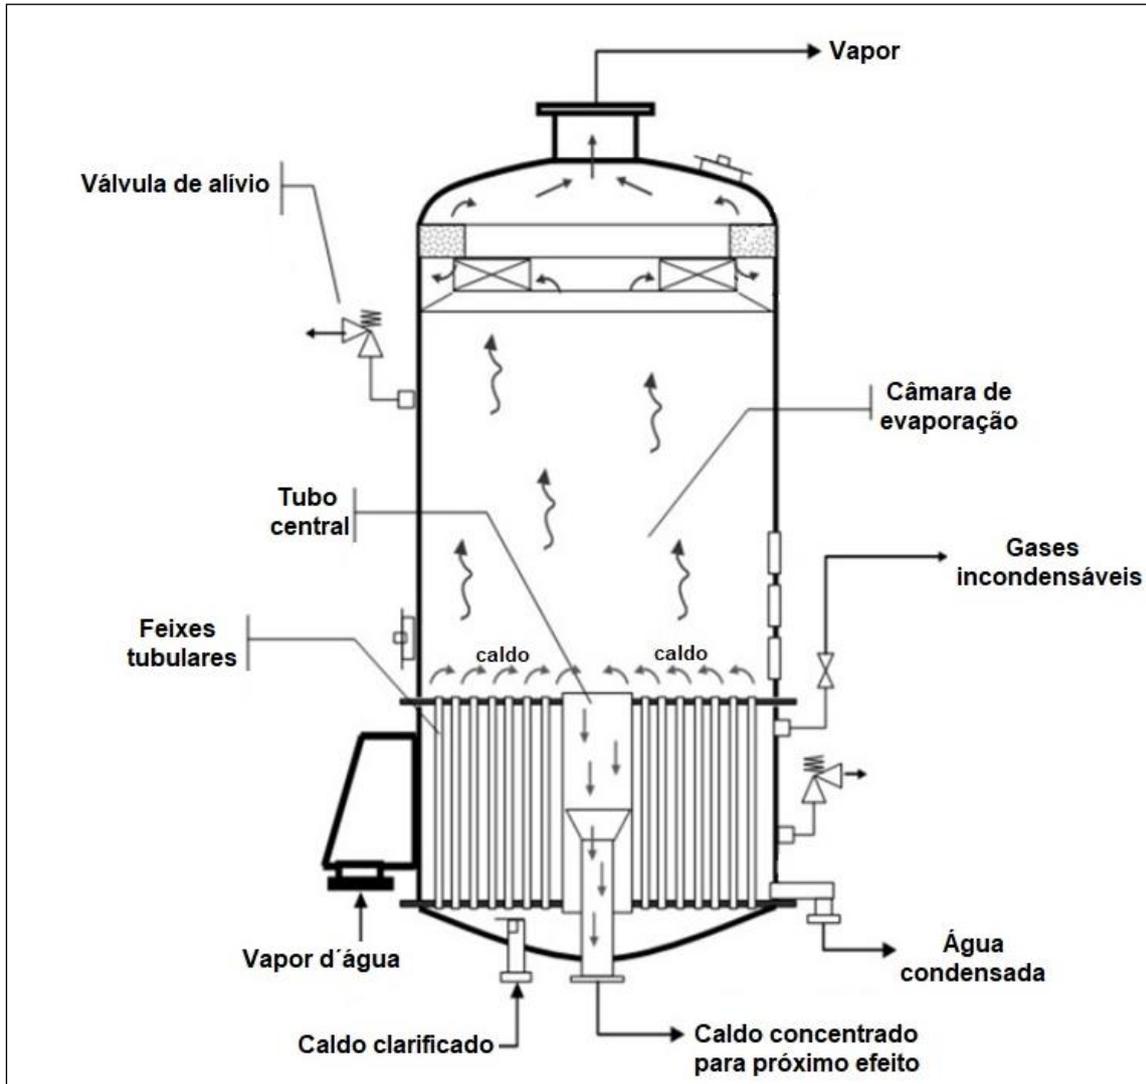
**Figura 1:** Forma geométrica do pré- evaporador tipo Robert

O pré-evaporador do tipo *Robert* ou calandra, é um evaporador de caldo de modelo mais convencional, montado verticalmente e com geometria cilíndrica, dotado de calandra com feixe tubular mandrilhado em espelho (figura 1).

Sua porta de inspeção (boca de visita) de boa dimensão facilita os processos de manutenção e a limpeza. O fundo tem formato torisférico e é dotado de bocais de entrada e saída de caldo.

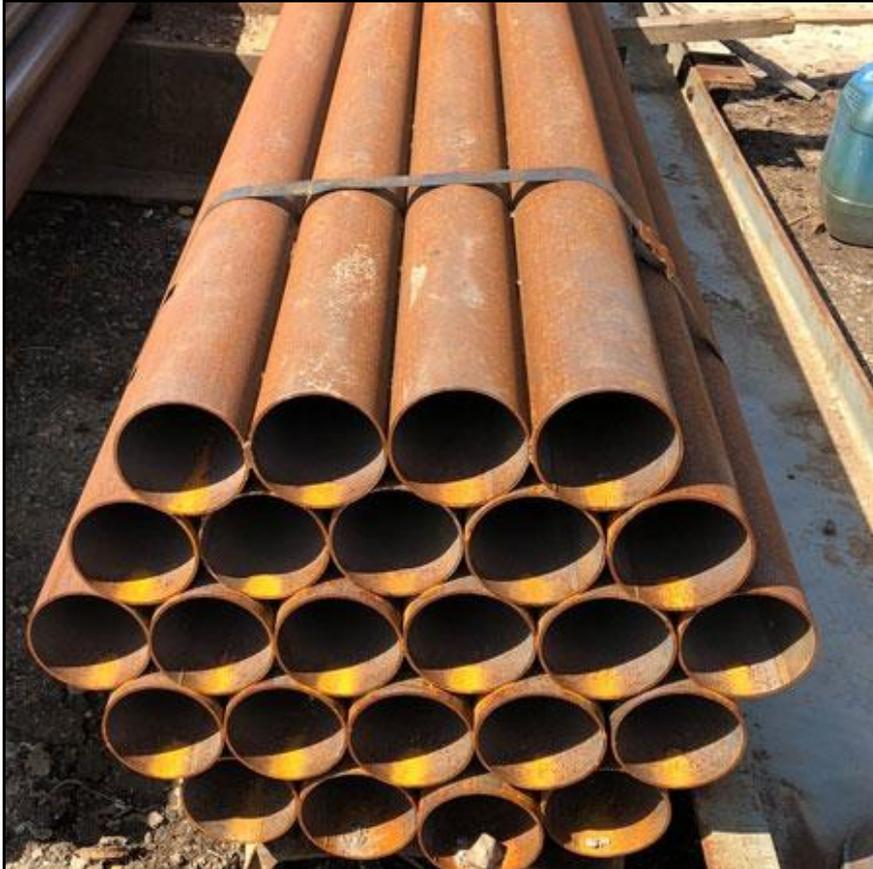
**Figura 2:** Tubos de aço ASTM A 423 Gr. 1 sem costura, patinado.

O aço ASTM<sup>11</sup> A 423 é um aço-liga que produz uma camada protetora de cor de ferrugem, alaranjada, em sua superfície (figura 2). Essa camada protege o material da corrosão atmosférica e é resistente à corrosão, fazendo com que o material seja mais resistente às intempéries do que o aço doce. Ele também confere uma aparência uniforme que é desejável a diversas aplicações. O aço ASTM A 423 CorTen, onde CorTen vem da junção da expressão inglesa **Corrosion resistance and Tensile strength**, que significa resistente à corrosão e resistente à tração, é também conhecido como aço resistente à corrosão. A camada protetora, cor de ferrugem,

Convém mencionar que, a presença de sais dissolvidos no meio é bastante nociva à patina que o aço ASTM A 423 forma, acarretando corrosão semelhante à que ocorre em aços carbono comuns. [10]

Logo, é possível inferir que o processo de desincrustação mecânica através do uso de rosetas pode remover a camada de óxido (pátina) dos tubos do pré-evaporador onde é realizada a troca térmica entre o caldo e o vapor, construídos em aço ASTM A 423. Isso os sujeitaria a taxas de corrosão semelhantes às aquelas observadas nos aços carbono comuns, devido a presença de sais dissolvidos no meio.

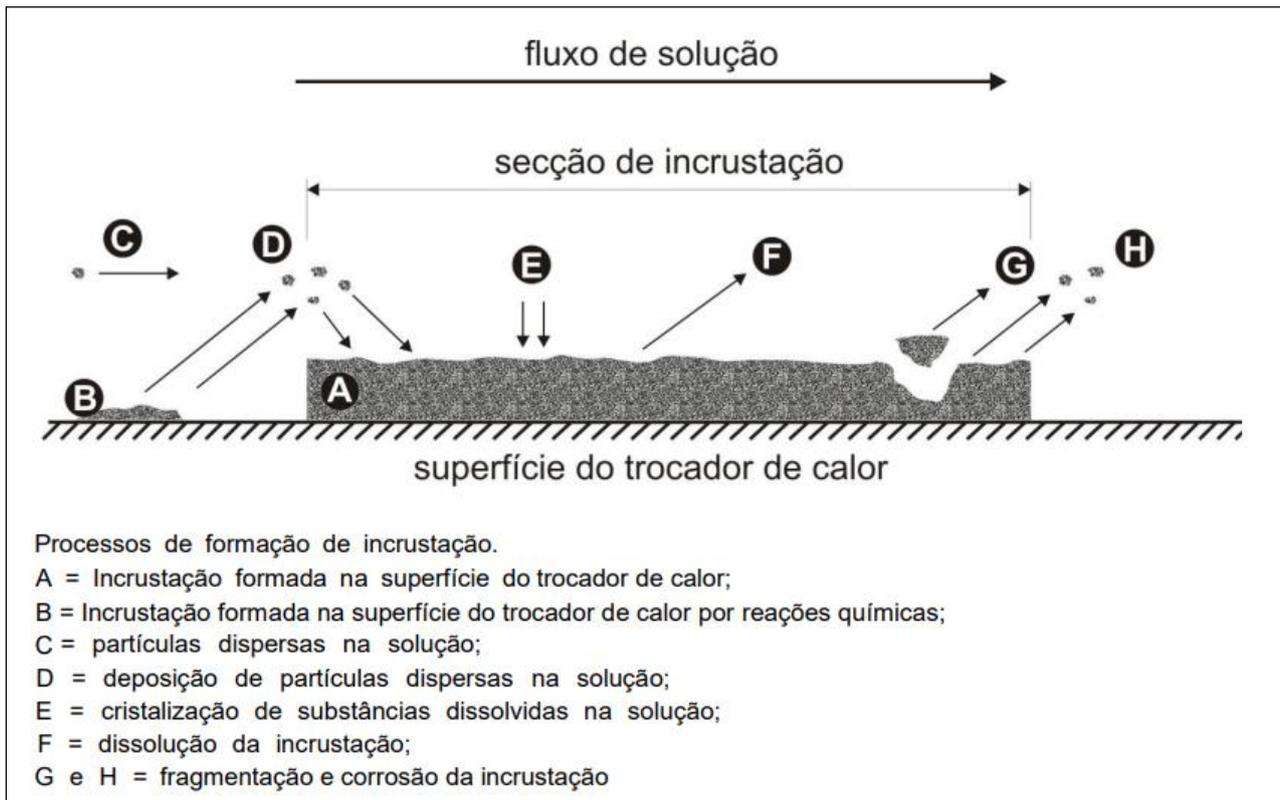
**Figura 4:** Processos de formação de incrustações.

Os processos de formação de incrustações são mostrados na figura 4 e mostram como se aderem na superfície dos tubos, além do desprendimento de particulados sólidos que são formados e carregados pelo caldo.

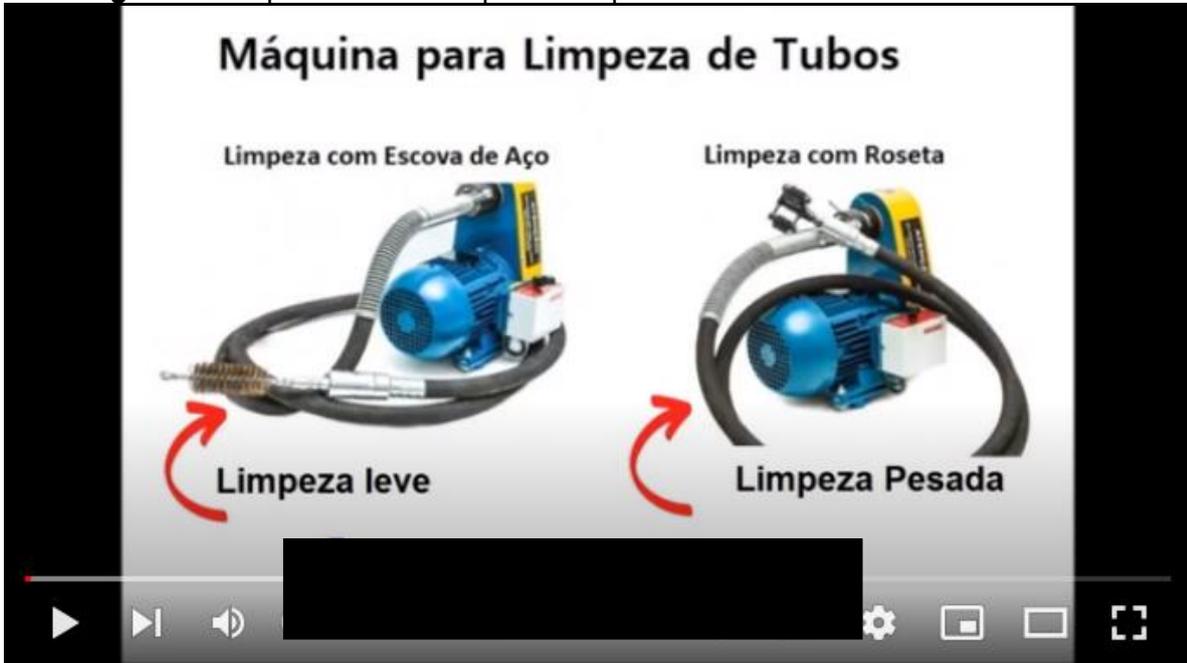
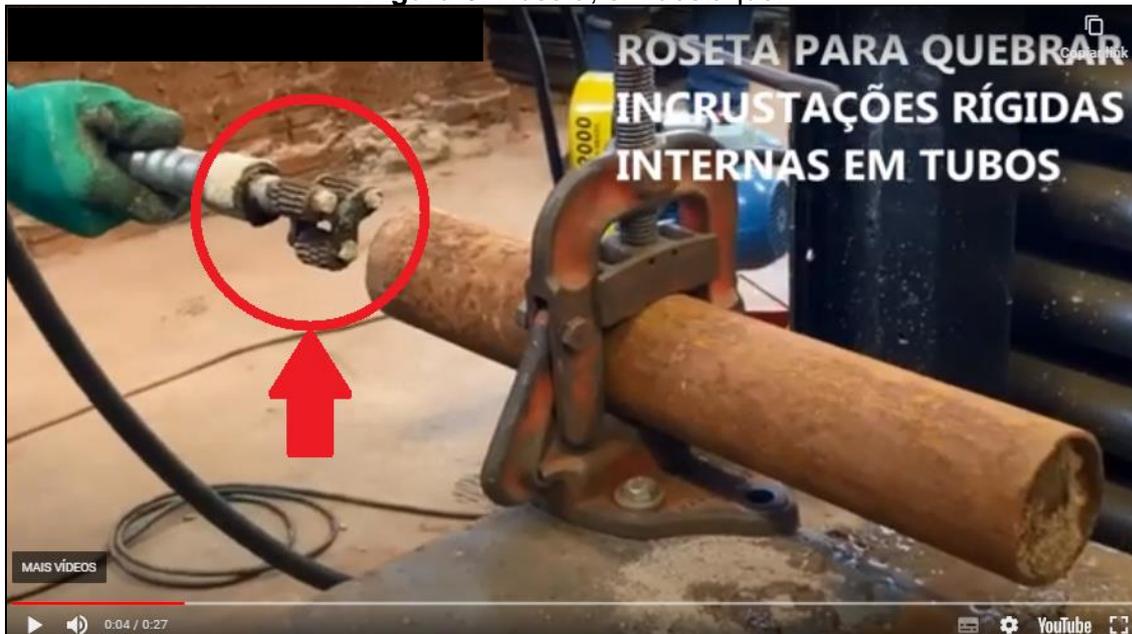
A limpeza da superfície interna dos tubos dos pré-evaporadores é realizada por meio de uma mangueira d'água pressurizada, cuja ponta se conecta a um dispositivo de desbaste denominado roseta, exemplificada nas figuras 5 e 6.

Cabe mencionar que a limpeza de tubos de trocadores de calor, categoria de equipamento na qual se enquadra o pré-evaporador do caldo onde ocorreu o incidente, através de água pressurizada combinada com uma roseta produz faíscas quando do desbaste do material metálico do qual são constituídos os tubos, conforme é possível observar na figura 7.

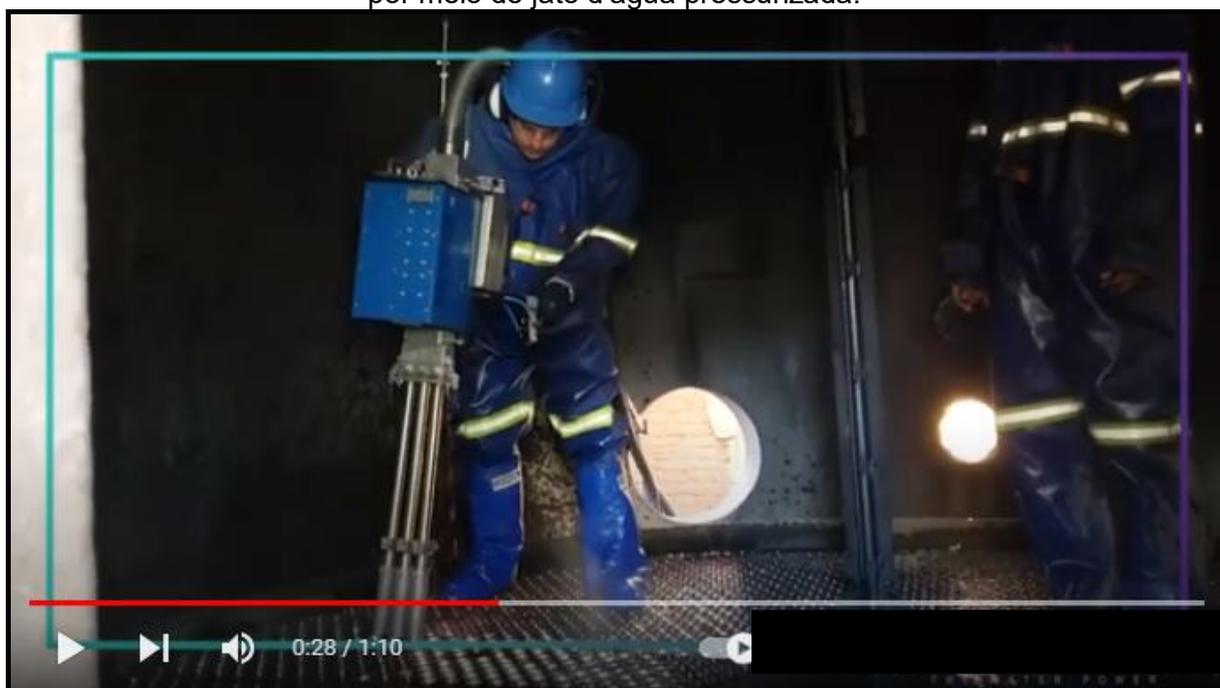
**Figura 8:** Equipamento para limpeza de tubos de evaporadores por meio de jato d'água pressurizada.

notadamente evaporadores, como por exemplo o hidrojateamento com água pressurizada, mostrado na figura 8.

Mais recentemente, tem-se utilizado o sistema de hidrojateamento com alta pressão (até 1.200 bar), que promove uma remoção mecânica mediante a ação da água sob alta pressão, na forma de jatos finos, frontais e laterais. [15]

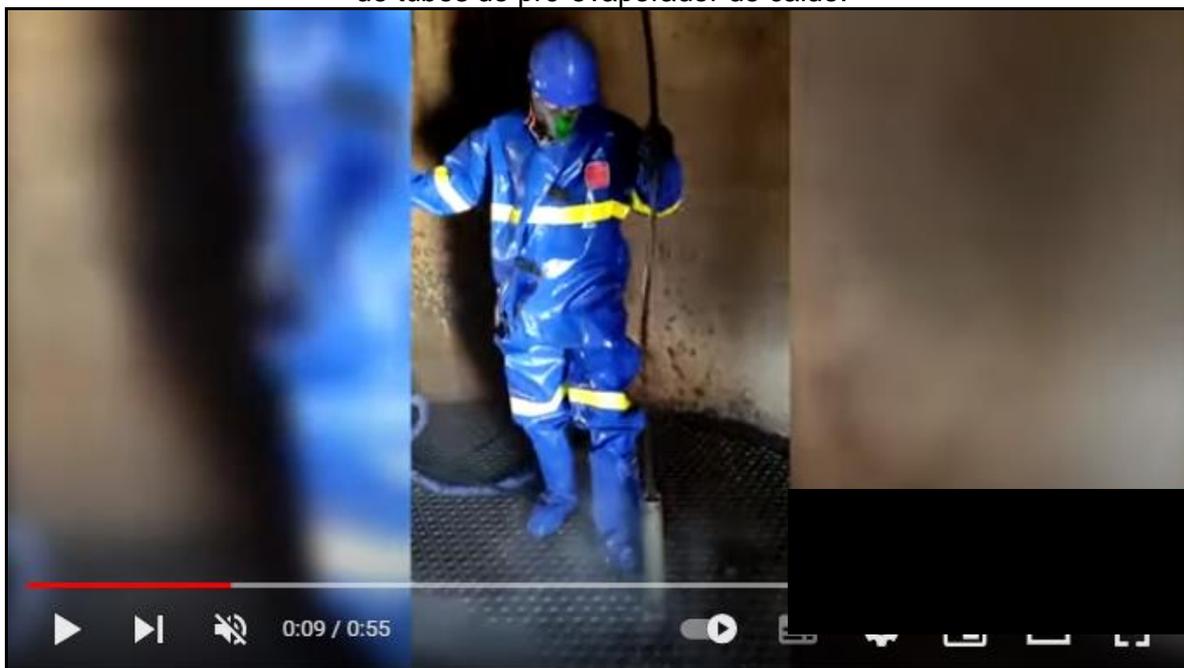
**Figura 10:** EPIs corretos para a execução de hidrojateamento de tubos do pré-evaporador de caldo.

Ademais, ficou evidente que a utilização das técnicas mais modernas para a realização da limpeza de tubos de trocadores de calor vem acompanhada de uma maior preocupação com a segurança e o conforto dos funcionários por meio do uso de EPIs corretos para a execução dos serviços, como é possível verificar na figura 10.

Quanto à limpeza usando hidrojateamento, é importante ressaltar que também apresenta a desvantagem da necessidade de adentrar no equipamento (espaço confinado) para a execução dos serviços, fato que torna evidente a observância quanto ao atendimento da legislação aplicável em termos de segurança operacional, em especial da norma regulamentadora NR-33.

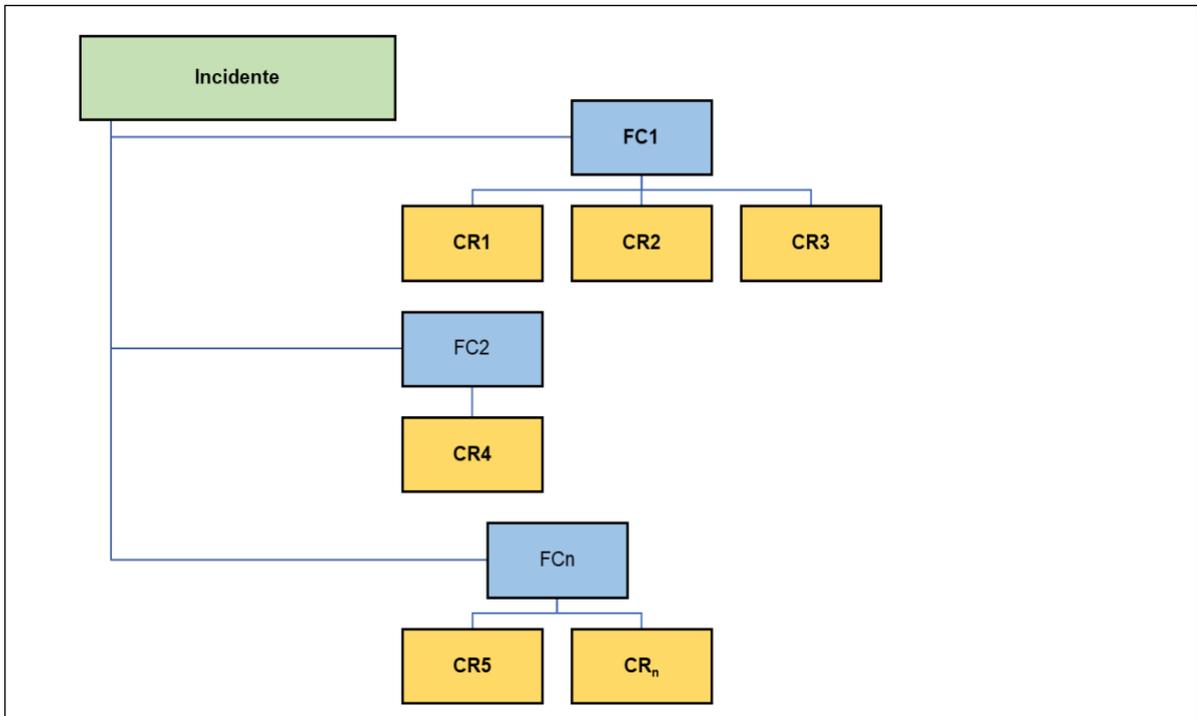
**Figura 24:** Interrelação entre fatores causais e causas raízes.

Esquemáticamente, as definições e consideração aqui expostas podem gerar a seguinte interrelação, apresentada na figura 24.

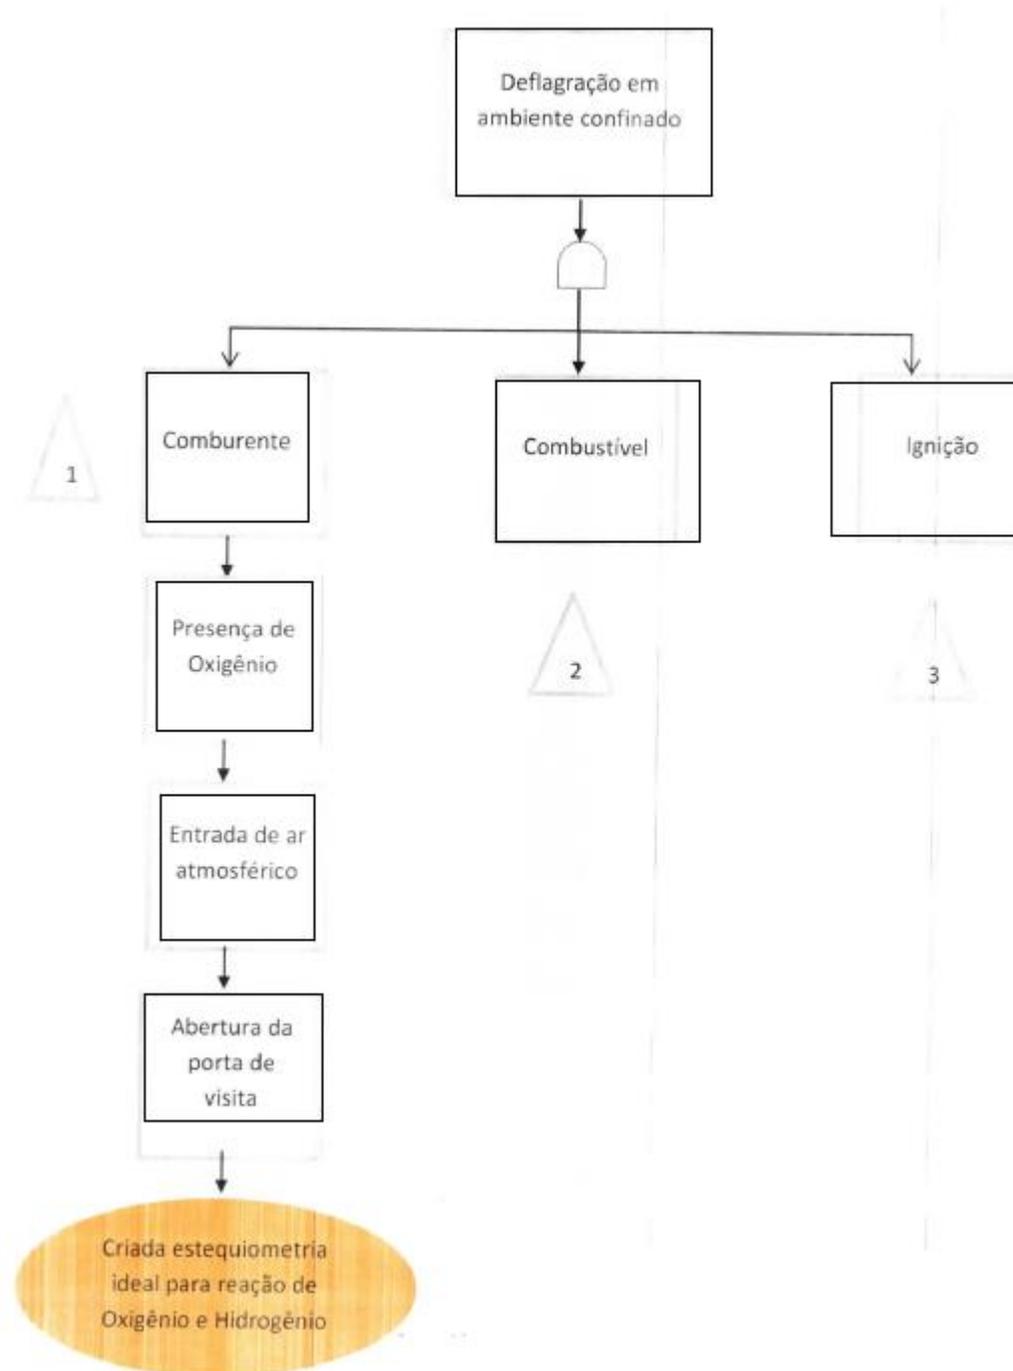
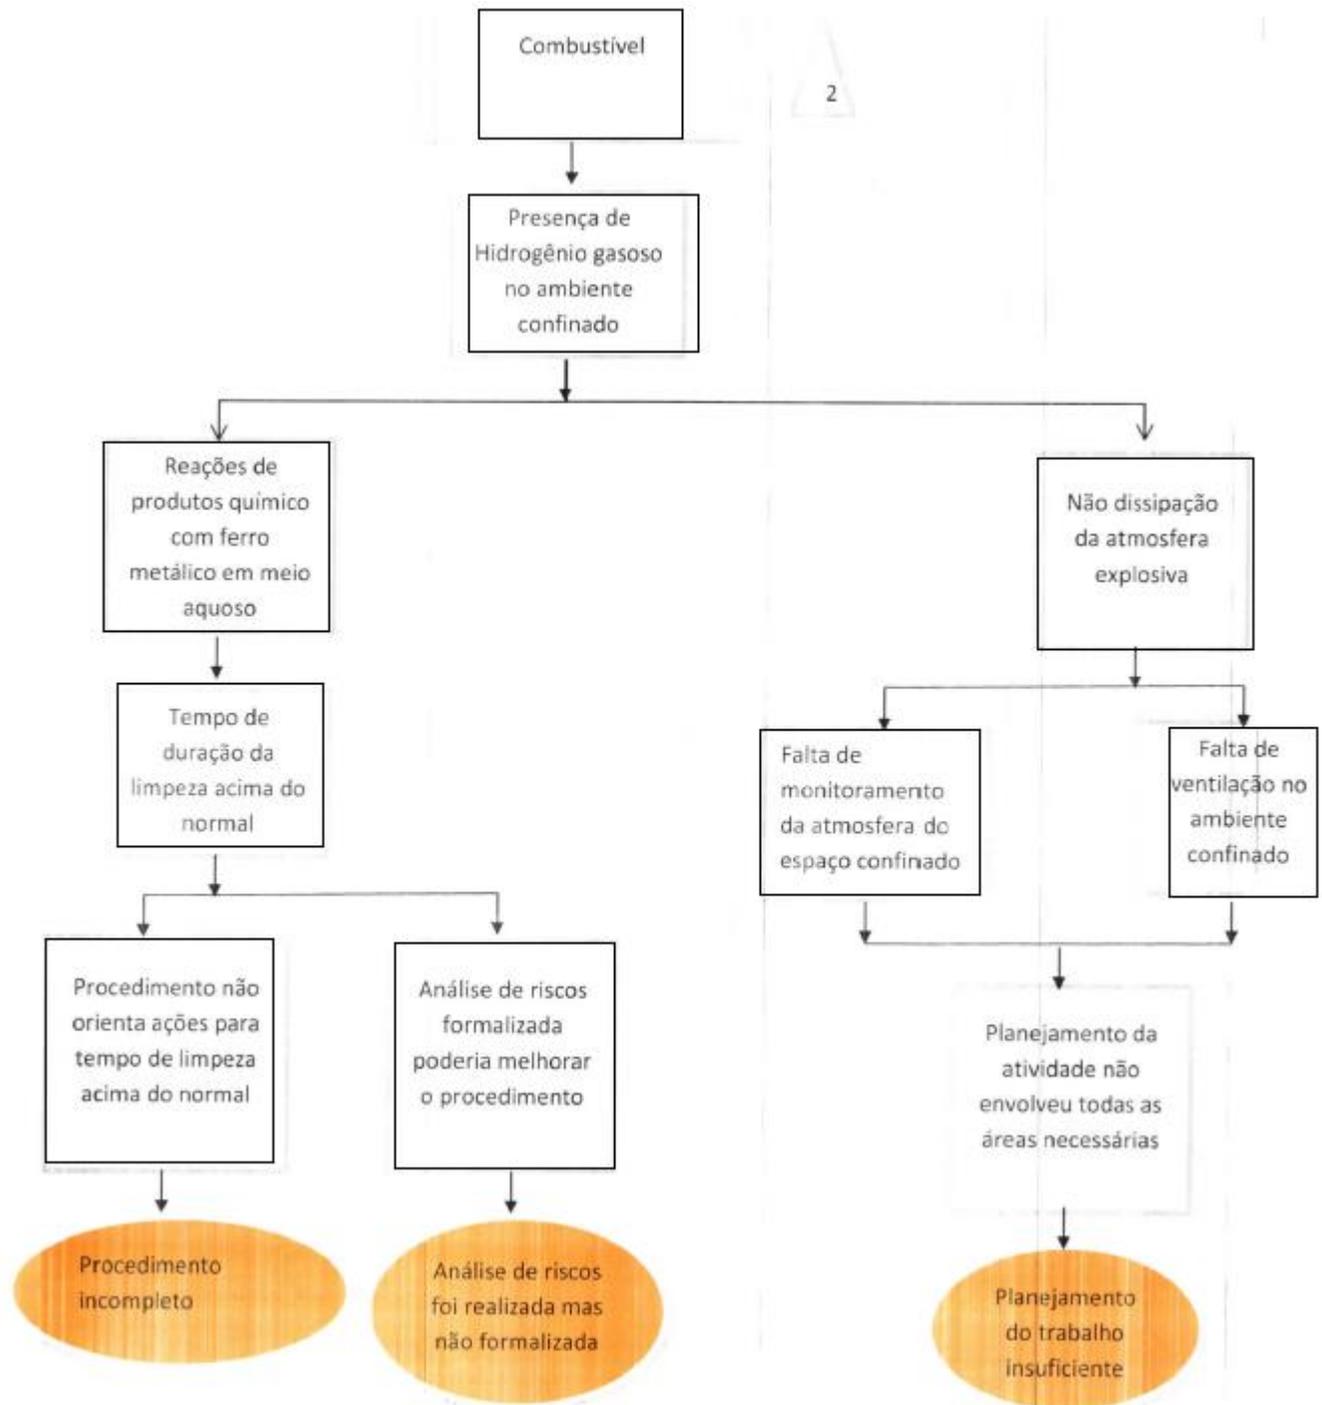
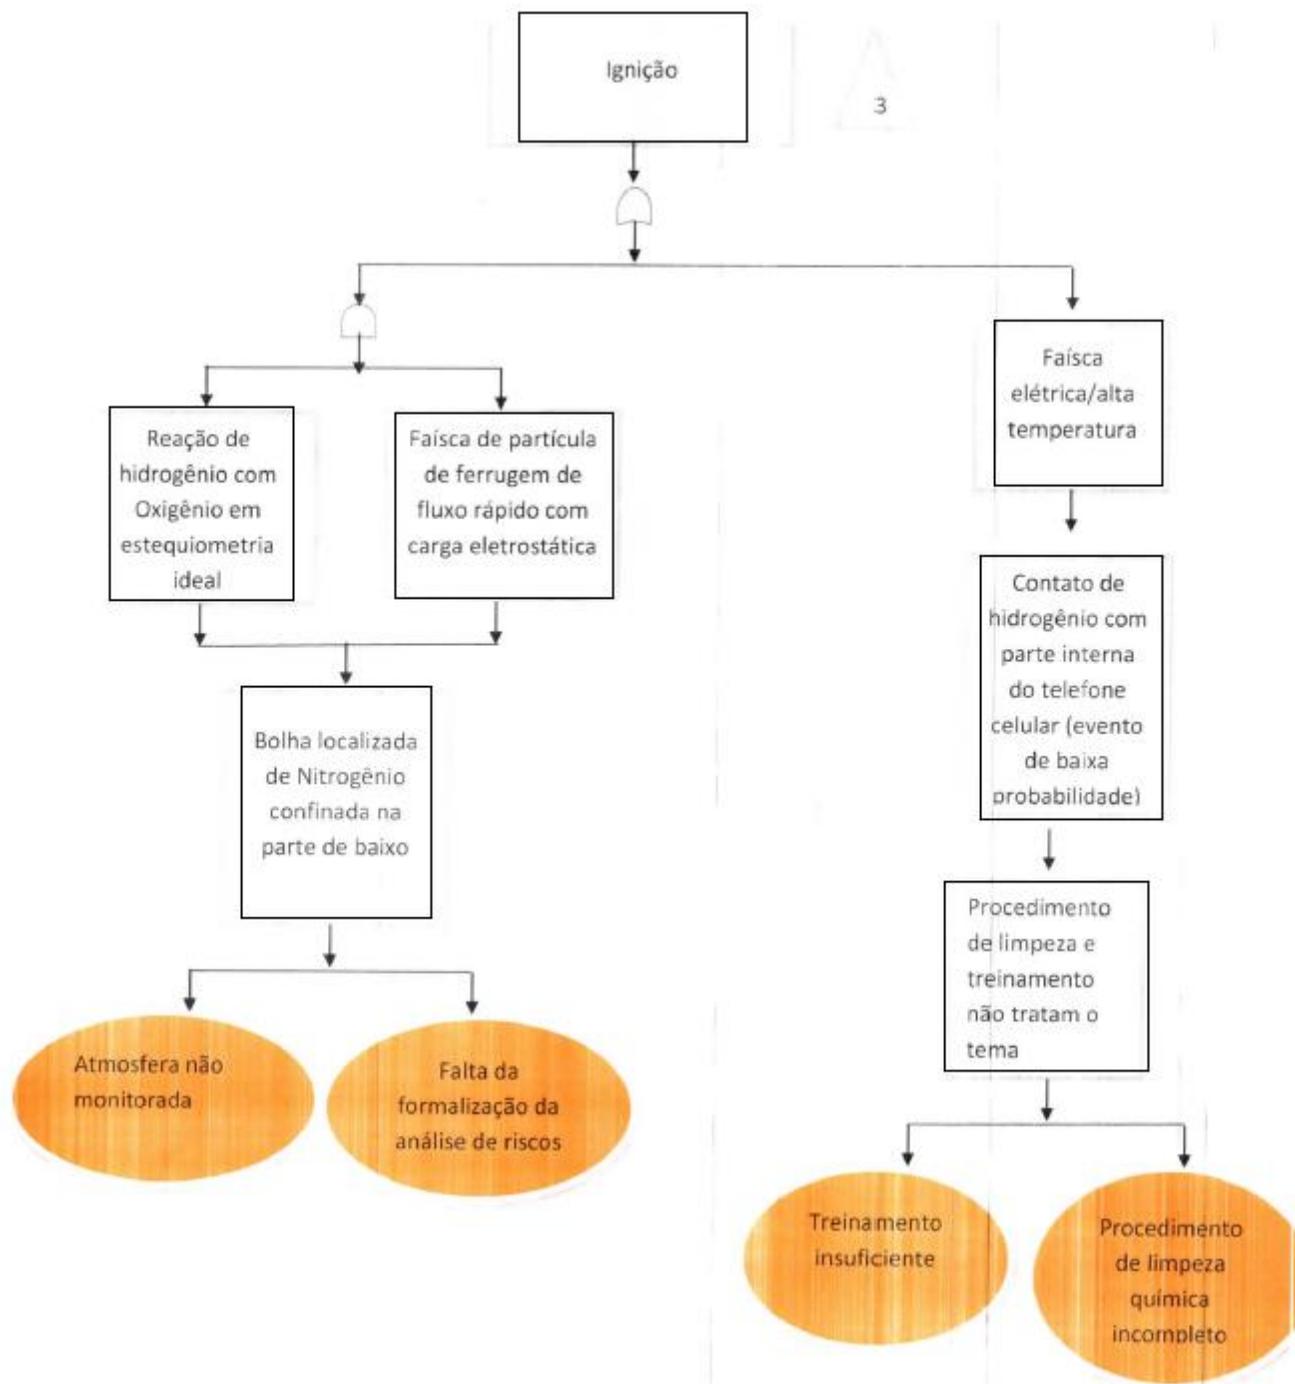
➤ Ramificação da árvore de falhas

A Comissão de investigação da ANP apresenta a árvore de falhas apresentada no RDI enviado pela Denusa, evidenciando o desenvolvimento e estruturação da mesma. Lembrando que não foi apresentada legenda dos componentes.
