RELATÓRIO DE INVESTIGAÇÃO  
DE INCIDENTE NA PLANTA  
PRODUTORA DE ETANOL DA  
EMPRESA BIOSEV S/A

**anp**  
Agência Nacional  
do Petróleo,  
Gás Natural e Biocombustíveis

# RELATÓRIO DE INVESTIGAÇÃO DE INCIDENTE

## EXPLOSÃO SEGUIDA DE INCÊNDIO COM FATALIDADE EM TANQUE NA PLANTA PRODUTORA DE ETANOL DA EMPRESA BIOSEV S/A

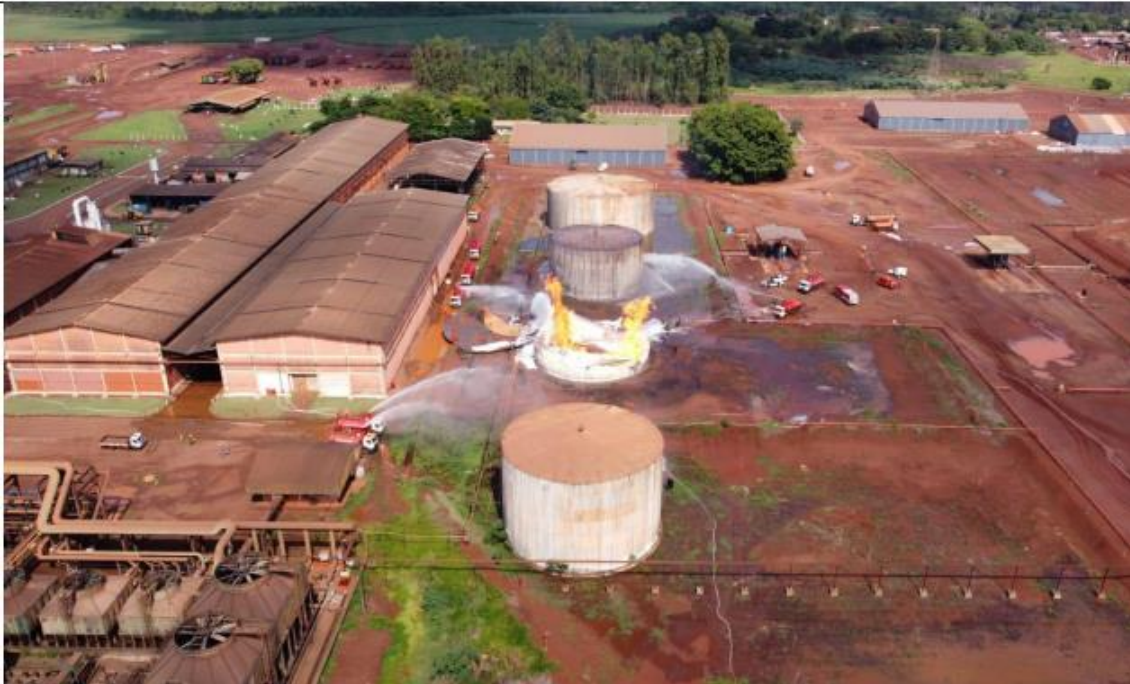
Figura 3 – Cenário geral do combate ao incêndio.

As Figuras de 3 a 5 ilustram o cenário do incidente e as ações de combate ao incêndio.

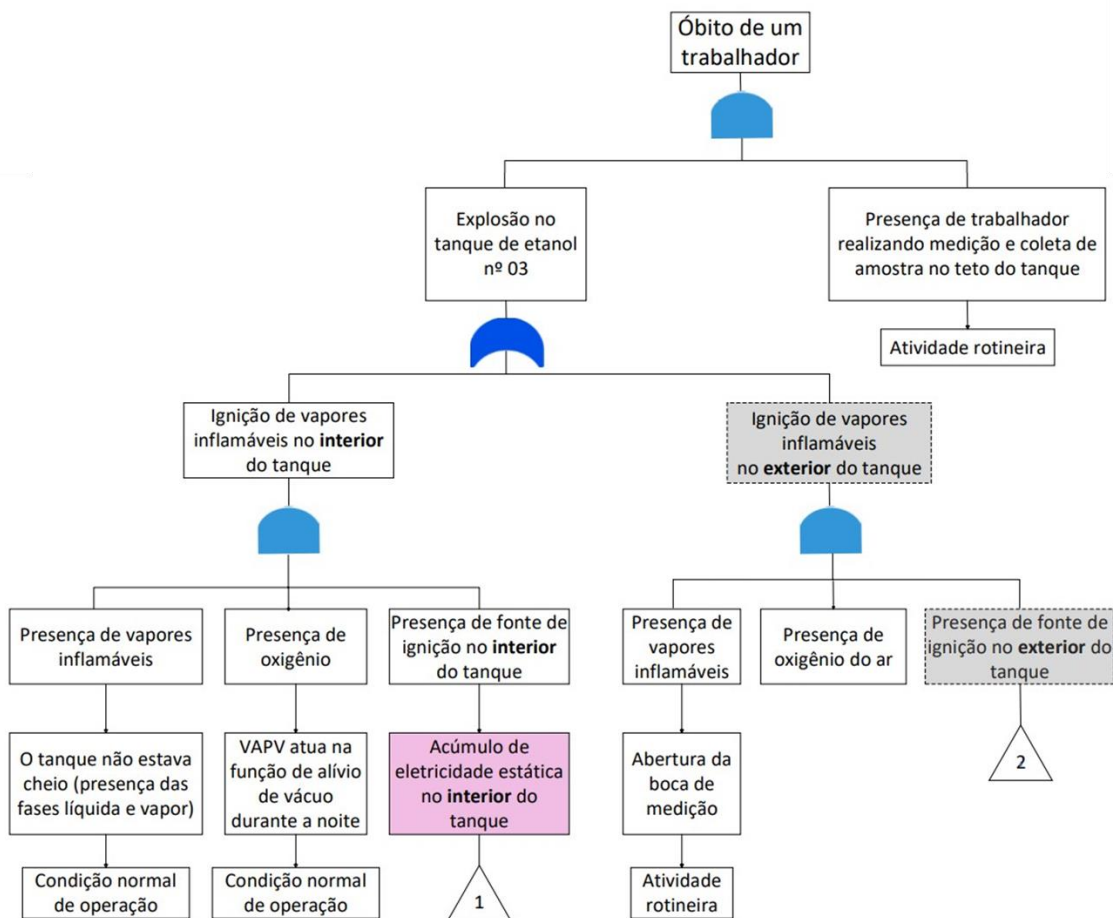
Figura 8 – Árvore de falhas - Topo.

Nas figuras a seguir é apresentada a árvore de falhas do evento elaborada pela comissão de investigação da ANP.

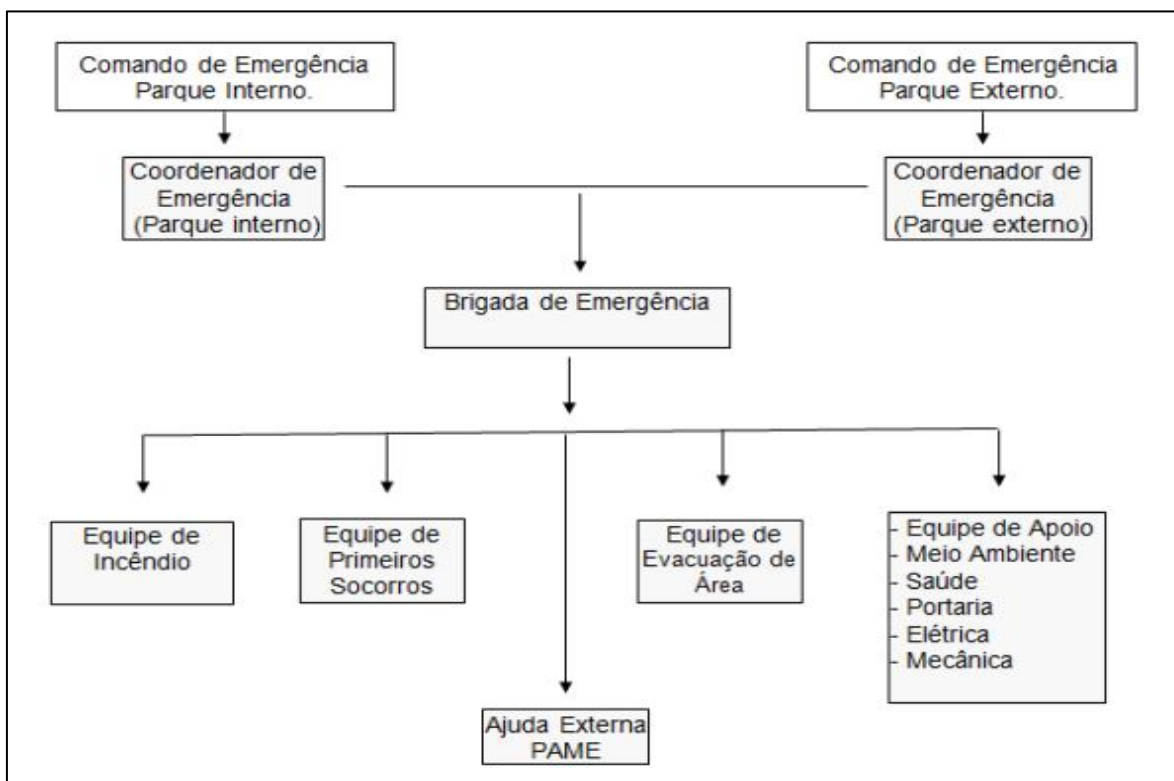
Figura 24 – Estrutura organizacional do P.A.E.

Conforme mostrado na Tabela 3, que elenca os eventos registrados no dia do acidente, cabe destacar que a Brigada de Emergência somente foi acionada dez minutos após a explosão do tanque e que o início do combate ao incêndio ocorreu às 6:00, ou seja, vinte e seis minutos após a explosão. Outro ponto relevante é que o Corpo de Bombeiros foi acionado somente quarenta e um minutos após a ocorrência. Esses fatos indicam a existência de falhas na gestão do atendimento a emergências.
