RELATÓRIO DE
INVESTIGAÇÃO DE
INCIDENTE

Nova Petróleo

Superintendência de Segurança Operacional

RELATÓRIO DE INVESTIGAÇÃO DE INCIDENTE Nova Petróleo

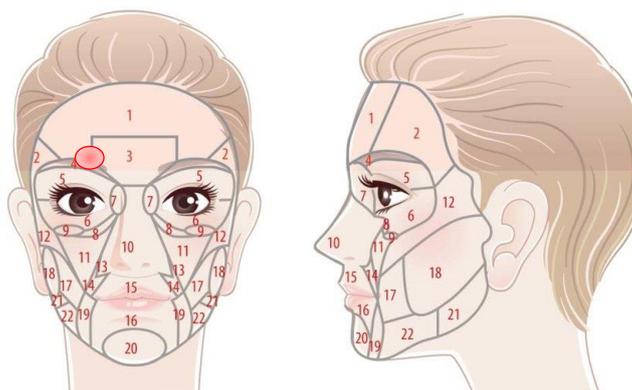
Figura 3: regiões da face.

Dependendo de como ocorreu a queda, a região frontoglabealar à direita (Figura 3) deveria ter sido protegida pelo capacete. Apesar disso, em nenhum ponto do relatório foi mencionado se o acidentado estava ou não de capacete e o que teria ocorrido para o capacete não ter sido eficiente para evitar a lesão.

A região frontal está marcada na Figura 3 pelo número 1, enquanto a glabealar, com o número 3. A frontoglabealar direita é a região marcada com uma elipse vermelha.

Como resultado, a ausência ou falha do equipamento pessoal de segurança (EPI) não foi indicado como causa raiz, não gerando nenhuma recomendação neste sentido. Ressalta-se que foi a própria vítima do acidente fatal que esteve envolvida.
