RELATÓRIO DE INVESTIGAÇÃO DE INCIDENTE

Plataforma Petrobras 19 (P-19)

Superintendência de Segurança Operacional

Julho 2023

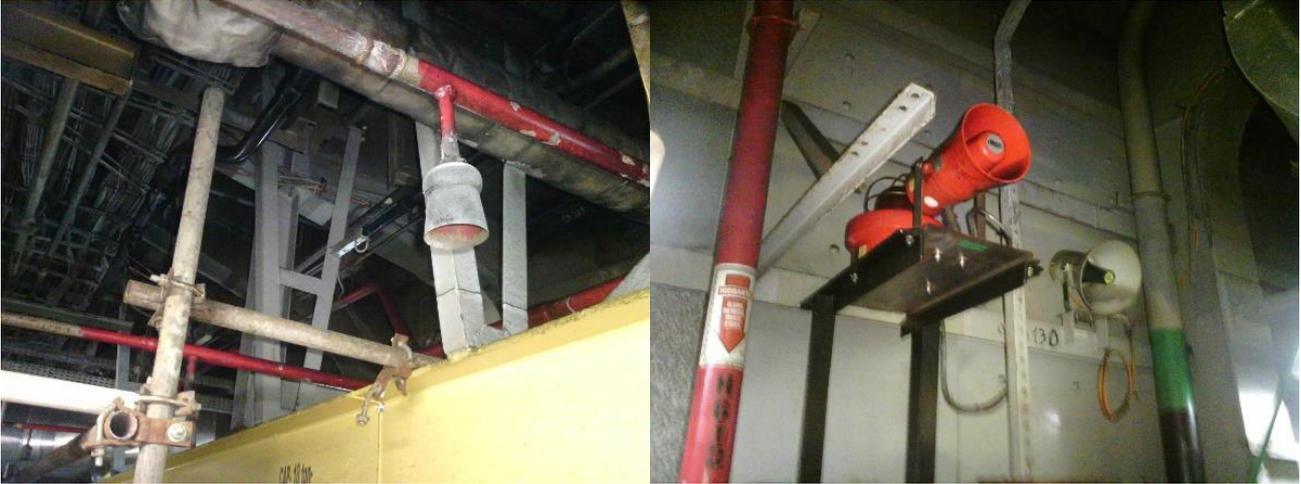
Figura 4 – Imagem de aspersor de CO₂ (à esquerda) e do conjunto de alarmes de CO₂ e geral da plataforma (à direita) na sala dos motogeradores diesel auxiliares.

Nesta sala, existem três conjuntos de alarmes visuais e audíveis de CO₂ (composto por autofalante e giroflex de cor vermelha), além de autofalante (boca de ferro) do alarme geral da plataforma (Figura 4). No teto, existem vários aspersores de CO₂ abrangendo toda a área.

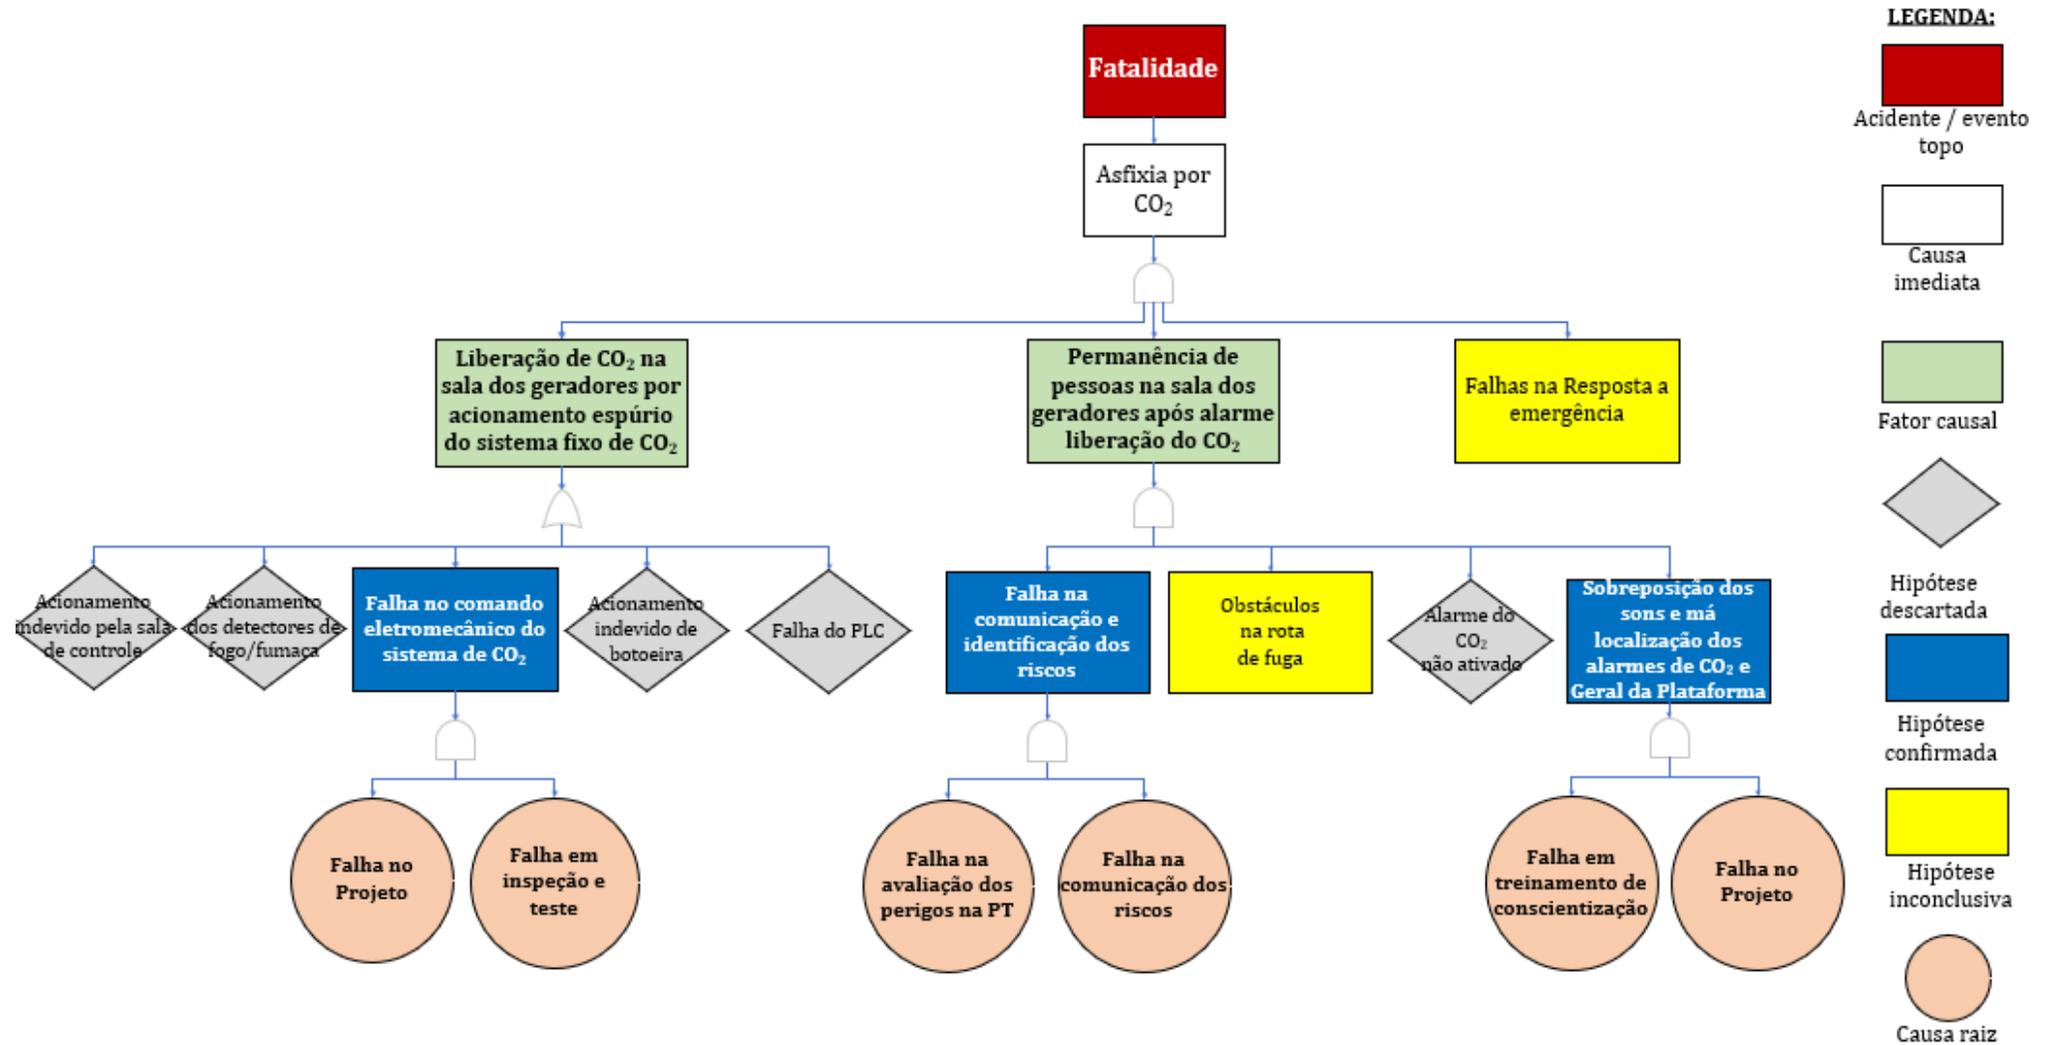
Figura 5 - Árvore de falhas do acidente.

Conclui-se que este acidente ocorreu devido a dois fatores causais, ou seja, ocorrências ou condições indesejadas que, caso fossem eliminadas, evitariam a ocorrência do incidente ou reduziria a sua severidade, a saber: (i) liberação indevida de CO₂ na sala dos motogeradores diesel auxiliares e (ii) permanência de pessoas na sala após alarme de liberação do CO₂.

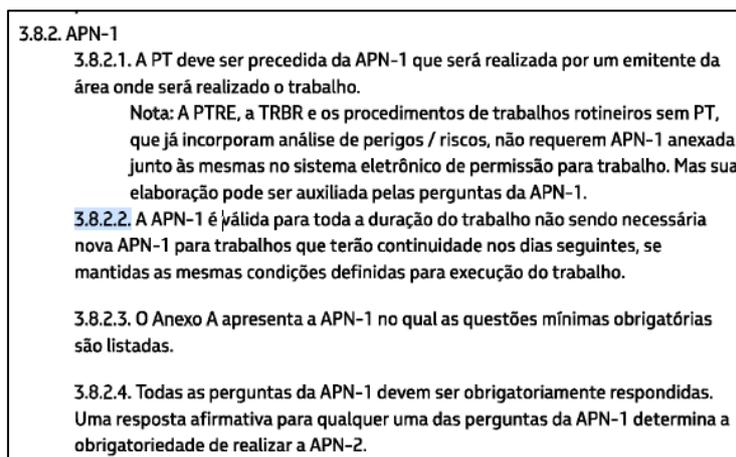
Figura 17 – Trecho do procedimento de permissão de trabalho da Operadora.

De acordo com procedimento da empresa (Figura 17), essa análise mais elaborada (APN-2) só seria necessária caso uma pergunta da lista de verificação fosse marcada como “sim” (lista denominada como APN-1, análise de perigos nível 1, pela Operadora). Todavia, esta lista/análise APN-1 não foi realizada, apesar do tipo de PT selecionada no procedimento da empresa ter sido a Permissão para Trabalho ordinária, que exigia por procedimento a APN-1.. Isso demonstra que a falta de avaliação de perigo não foi originada somente pelo emissor da PT, mas pelo grupo que o planejou (geralmente, o planejamento das PTs é feito por gestores da plataforma no dia anterior ao serviço, em uma reunião que analisa a simultaneidade das tarefas). Não foi informado o motivo da ausência da APN-1, todavia, interpreta-se que este mesmo serviço já era considerado como rotineiro e, portanto, necessitaria somente de uma PTRE – e a emissão de PTRE no dia anterior para o mesmo serviço demonstra isso.

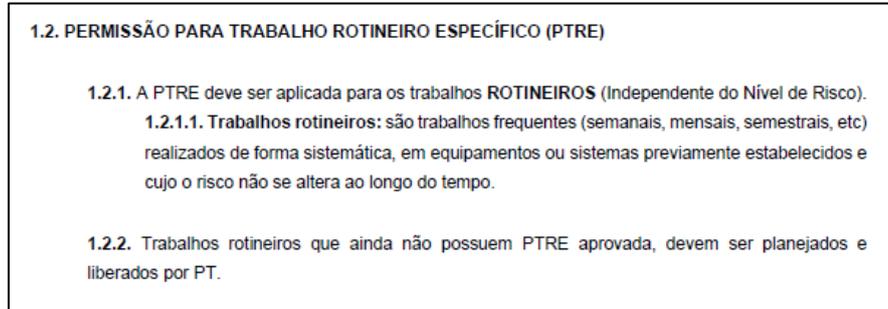
Figura 18 - Anexo do procedimento de permissão de trabalho da Operadora.

Abaixo, observa-se do trecho do anexo deste procedimento de permissão de trabalho (Figura 18) que PTRE é utilizado para trabalhos rotineiros frequentes – sendo isto um indício da

“institucionalização” da frequência de limpeza de óleo vazado dos motogeradores auxiliares e a frequência de limpeza das salas de bateria de CO₂. Esta frequência será discutida na seção sobre desvios e fatores contribuintes deste acidente.

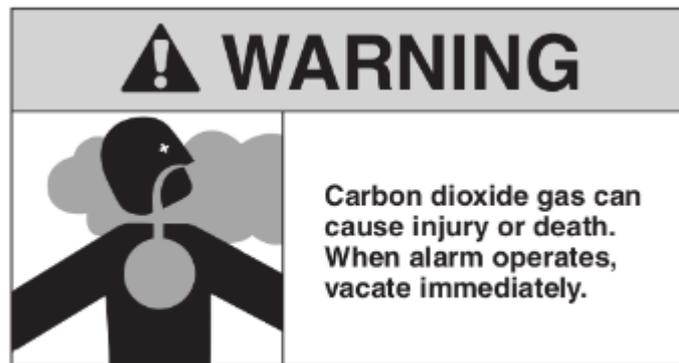
Figura 24 – Placa que deve ser colocada na entrada das salas protegidas por CO₂, conforme NFPA 12.

Uma das principais falhas na comunicação do risco ocorrida neste acidente, foi a falta de sinalização na porta de entrada de ambientes protegidos por CO₂ (Figura 23), com placa de aviso de risco de morte por asfixia, conforme recomendado pela NFPA 12 (Figura 24). Cabe observar que essa sinalização é independente de resultado de análise de risco, a sinalização é normativa e teria ajudado na percepção de risco dos trabalhadores, tanto emitentes da PT quanto executores. Por depoimento, foi confirmado que alguns dos trabalhadores não sabiam do risco de asfixia por CO₂ ao adentrar em alguns ambientes protegidos por este sistema.

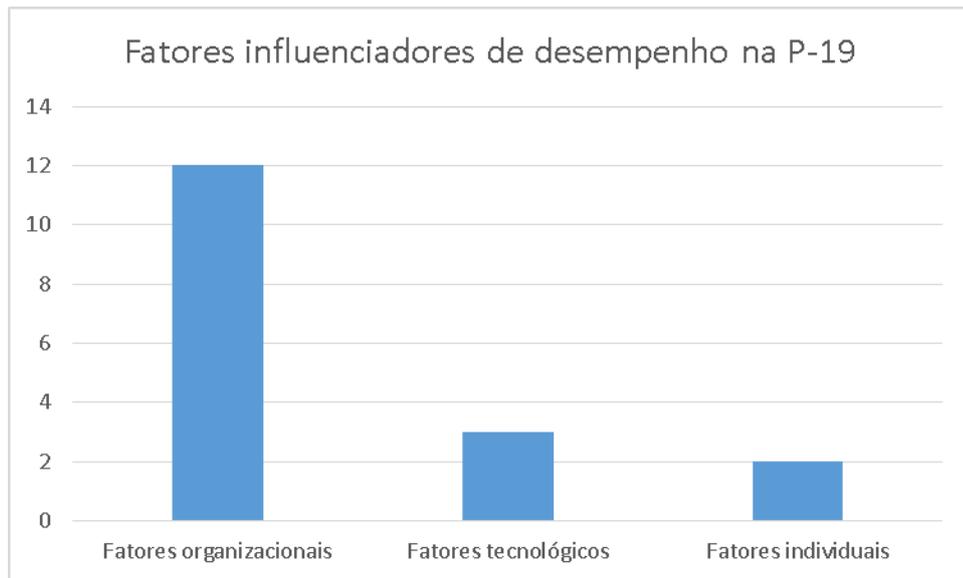
Figura 25 – Fatores influenciadores de desempenho.

Ao analisar este contexto e os fatores influenciadores de desempenho através de uma classificação reconhecida pelo mercado (mais informações no Anexo I), chegou-se à conclusão de que a quantidade de fatores organizacionais foi maior que a de fatores tecnológicos e individuais, como pode ser visto no gráfico abaixo (Figura 25).

De acordo com esta classificação foi observado ainda, que dentre os fatores organizacionais, os mais frequentes foram: falha no projeto; alocação inadequada de tarefas e controle inadequado de qualidade. A explicação de como cada fator foi classificado e como esses resultados podem ser usados em projetos e análises de risco, estão dispostos no Anexo I.
